# ÎN LEGĂTURĂ CU PROBLEMA LOCUINTELOR DE SUPRAFAȚĂ CU PLATFORMĂ DIN AȘEZĂRILE CULTURILOR PETREȘTI ȘI CUCUTENI-TRIPOLIE \*

IULIU PAUL-Sibiu

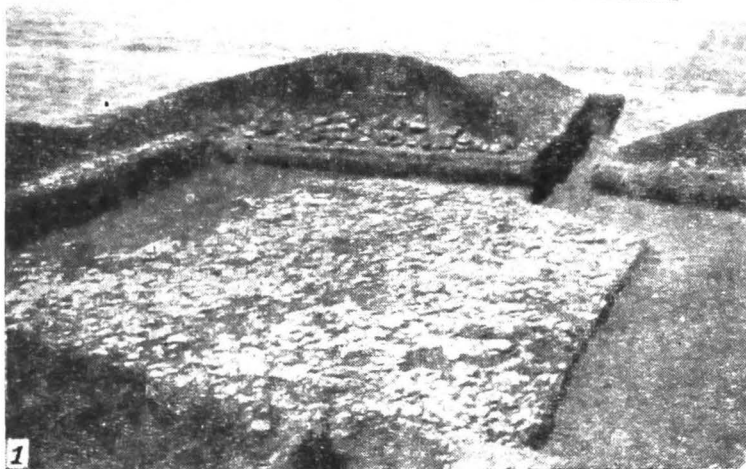
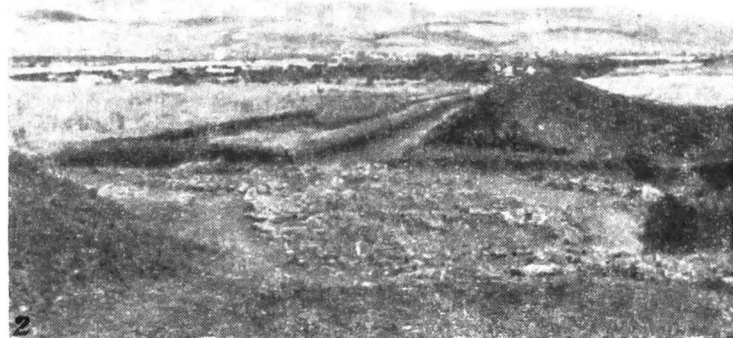
Fig. 1. — 1, *Pianul de Jos* — „*Podei*”, resturile locuinței nr. 2 văzute dinspre sud-vest; 2, *Pianul de Jos* — „*Podei*”, resturile locuinței nr. 1 văzute dinspre sud-vest; 3, *Ocna Sibiului* — „*Fața Vacilor*”, resturile locuinței nr. 1 văzute dinspre sud-est; 4, *Cașolț* — „*Poiana în Pisc*”, resturile locuinței nr. 3 văzute dinspre nord.

După părerea noastră, chiar și resturile cele mai bine păstrate ale acestor platforme lasă impresia unei dislocări mai mult sau mai puțin evidente <sup>11</sup> (fig. 1/1,3). Altele sînt în schimb destul de împrăștiate, împrăștiere ce nu poate fi pusă numai pe seama răvășirilor ulterioare (fig. 1/2, 4). O dovadă în acest sens este și faptul că locuința nr. 3 de la Poiana în Pisc, ale cărei resturi sînt foarte răvășite, se găsesc la mai puțin de 2 m distanță de locuința nr. 2 (fig. 2/1), aceasta din urmă făcînd parte din categoria platformelor bine păstrate. Dacă împrăștierea chirpiciului locuinței nr. 3 de la Poiana în Pisc s-ar datora numai unei răvășiri ulterioare, această

Fig. 1. — 1, *Pianul de Jos* — « *Podei* ». Les restes de l'habitation n° 2, vue de sud-ouest; 2, *Pianul de Jos* — « *Podei* ». Les restes de l'habitation n° 1, vue de sud-ouest; 3, *Ocna Sibiului* — « *Fața vacilor* ». Les restes de l'habitation n° 1, vue de sud-est; 4, *Cașolț* — « *Poiana în Pisc* ». Les restes de l'habitation n° 3, vue de nord.

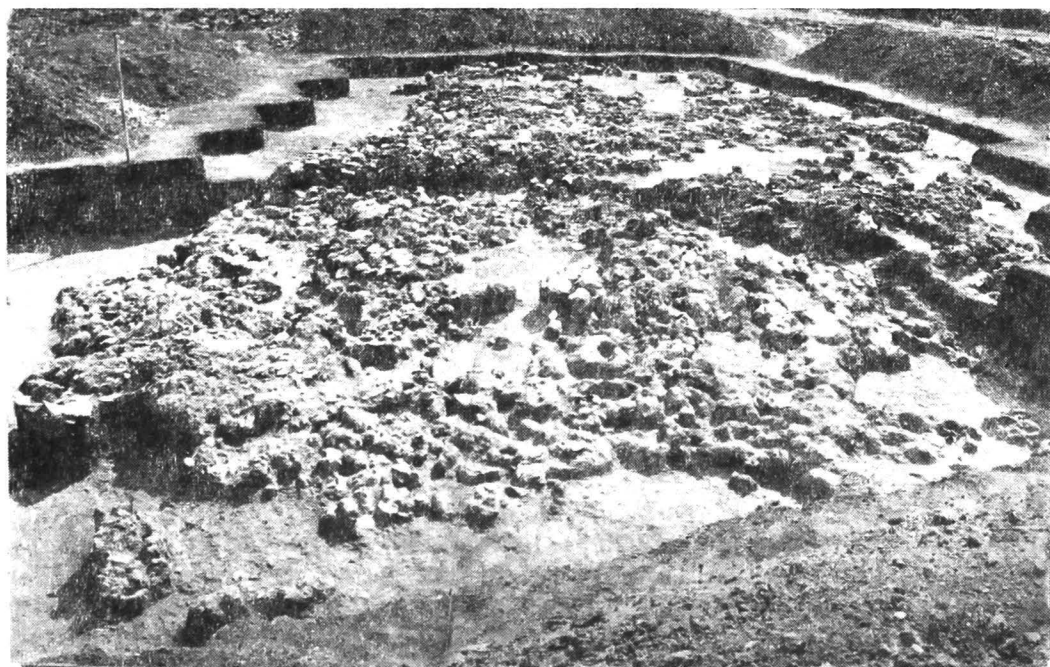
Fig. 5. — *Păuca* — „*Homm*”. Vedere de ansamblu, dinspre vest, a resturilor locuinței nr.1.

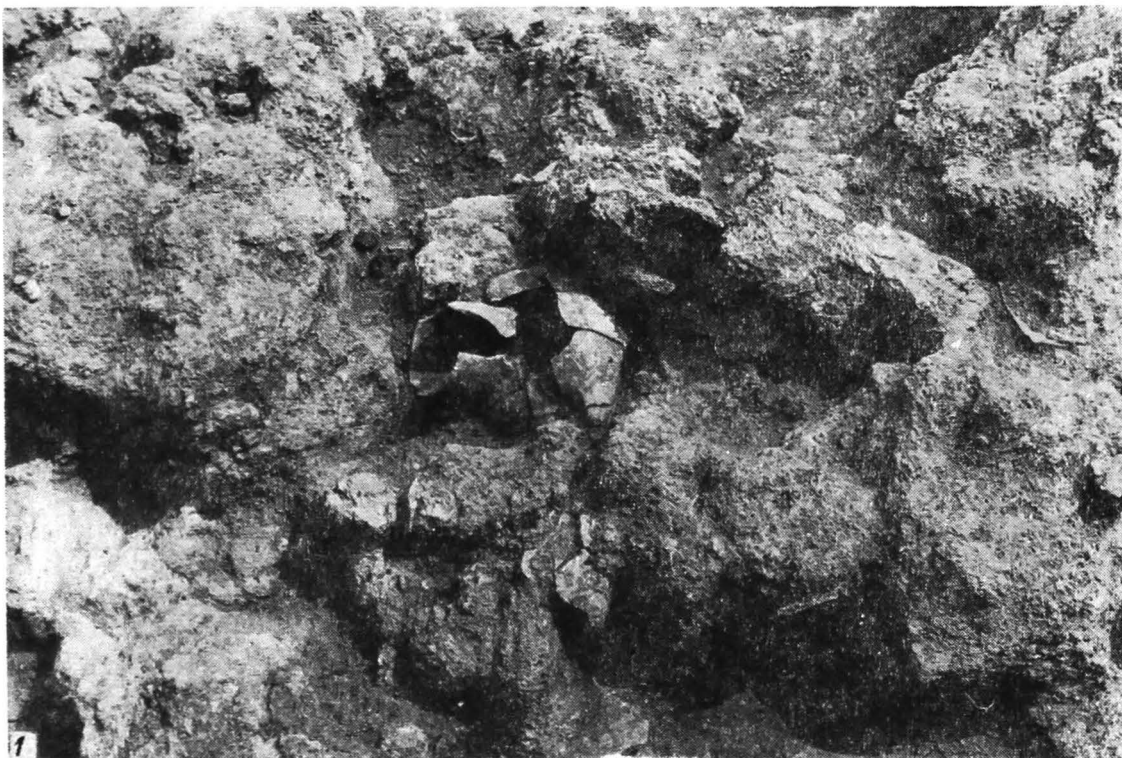
Fig. 8. — 1, 2, *Păuca*-, „*Homm*”. Locuința nr. 1. Detalii din jumătatea de nord-vest, căzută în pantă, cu vase întregi și fragmentare, antrenate în cădere o dată cu platforma și prinse sub sau printre resturile platformei.

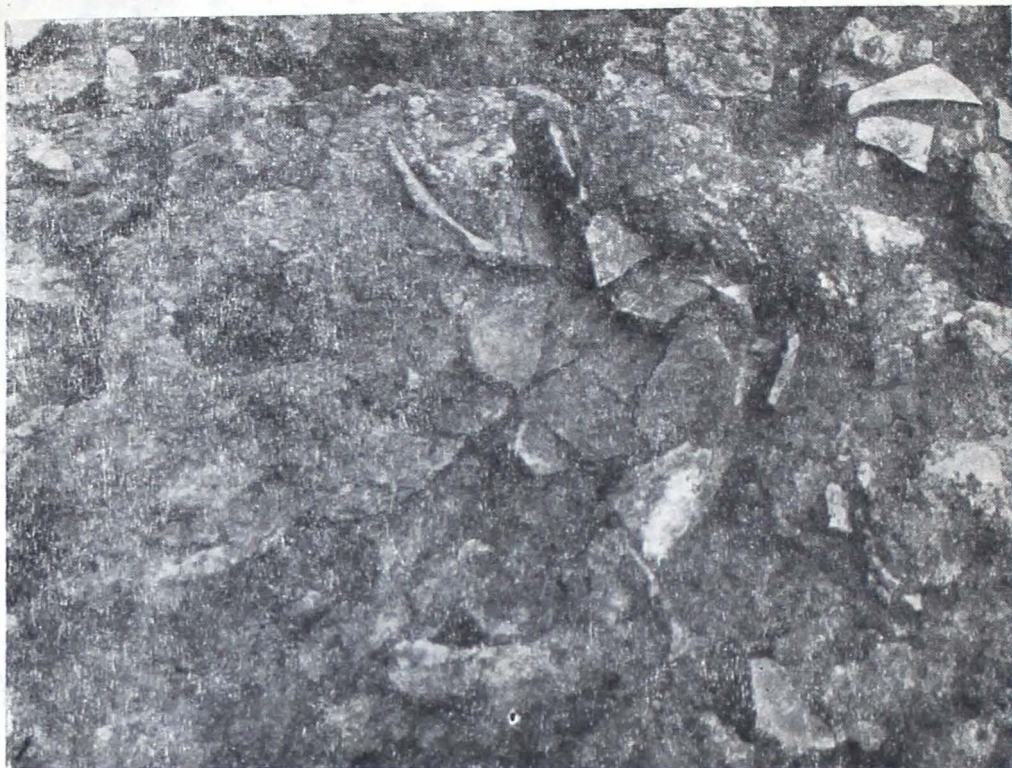
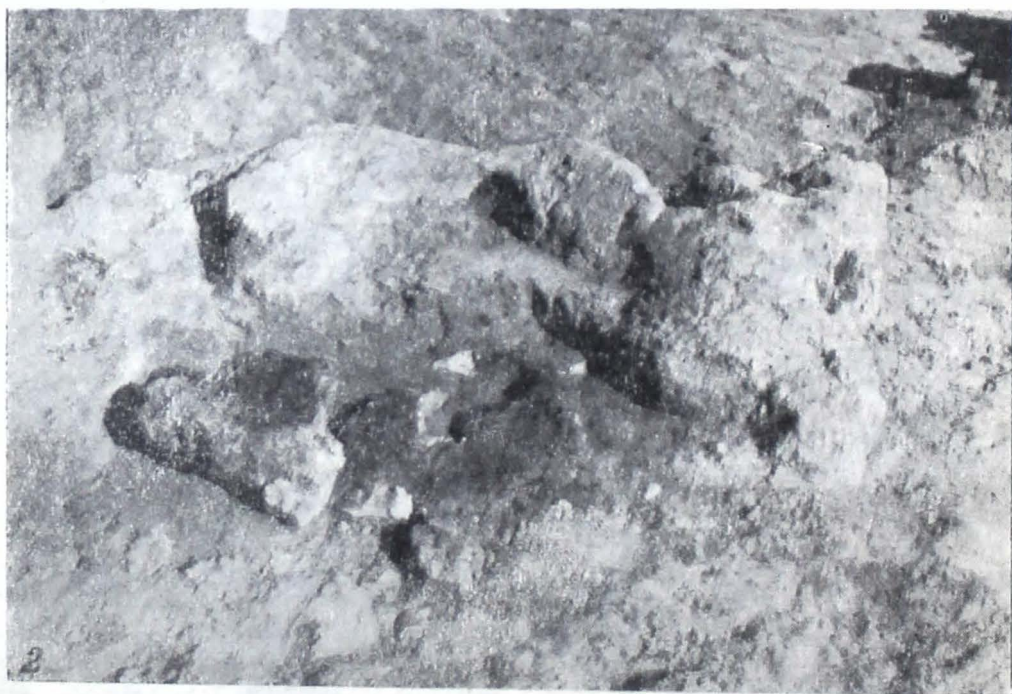
Fig. 9. — Păuca — „Homm”. Locuința nr. 1. 1, detaliu din jumătatea de nord-vest, căzută în pantă; 2, detaliu din lipitura de lut a platformei (latura de nord-vest) cu partea dinspre sol întoarsă în sus (se observă cărbunele „lipit” pe fața inferioară, dinspre sol, a chirpiciului).
