HISTRIA. SECTORUL *EXTRA MUROS*, POARTA MARE – TURNUL MARE (2000–2004)

PAUL DAMIAN și ADELA BÂLTÂC

Studiul de față face o **prezentare preliminară** a cercetărilor arheologice desfășurate în **sectorul Poarta Mare – Turnul Mare** al cetății Histria (în perioada 2000–2004), de un colectiv al Muzeului Național de Istorie a României. Se pune accentul pe **nivelele constructive ale acestei zone**, în număr de **trei**, care se datează începând cu sec. I a. Chr. și se sfârșesc odată cu ridicarea zidului incintei târzii la mijlocul sec. III p. Chr.

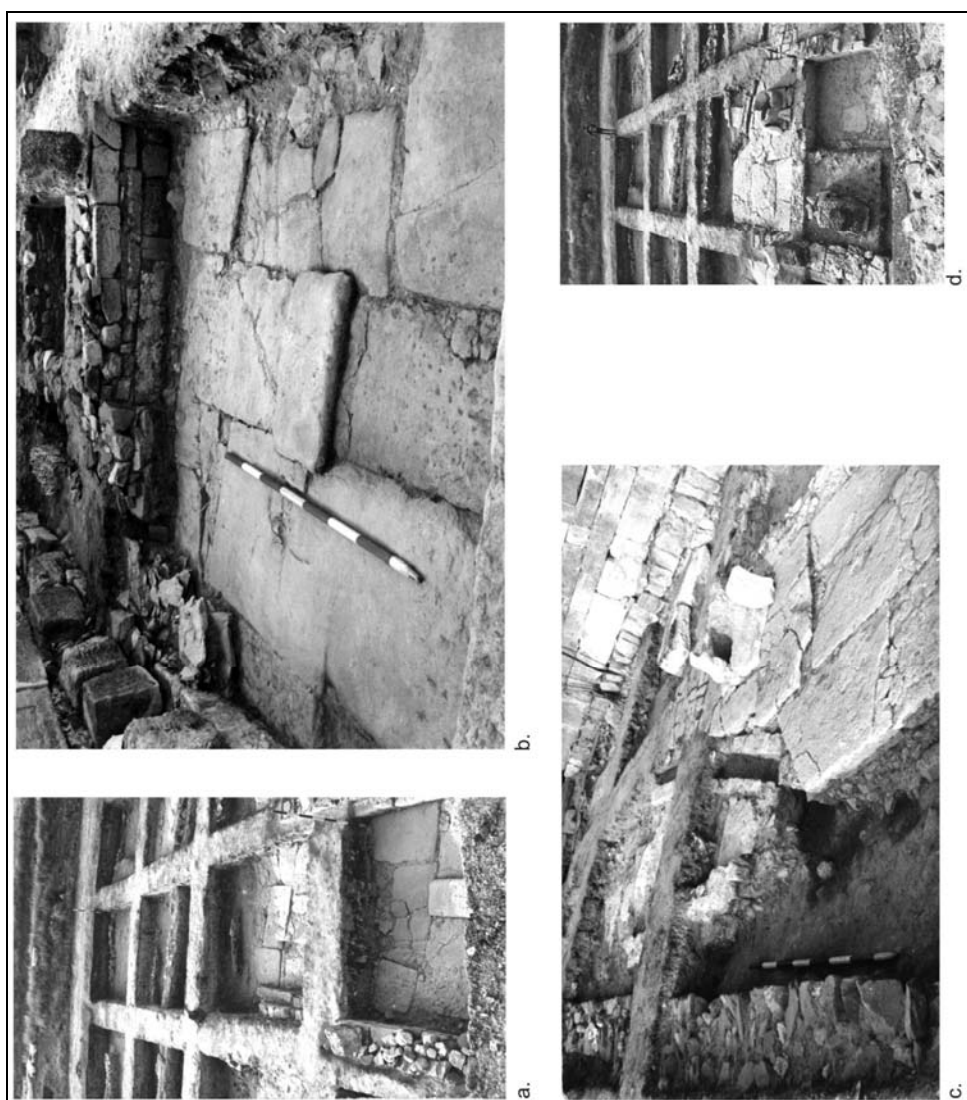
Fig. 4. Histria. **a.** Strada de factură elenistică (vedere dinspre E); **b.** strada de factură elenistică - detaliu (vedere dinspre N); **c.** edificiul nr. 1 - zona AI (vedere dinspre S); **d.** edificiul nr. 1 - încăperea nr. 2 (L2) și zona AI (vedere dinspre E).

surprinsă parțial în sectorul nostru⁵⁷ (Fig. 2 și 4 a–b). Construită din dale mari de calcar⁵⁸ și mărginită de borduri⁵⁹, strada are o ușoară pantă spre V și este prevăzută cu un canal de scurgere⁶⁰ (canal nr. 1, fig. 2), ai cărui pereți sunt alcătuiți din dale de calcar, așezate vertical, între care erau montate dalele ce pavau fundul. Pe dalele mari, păstrate din pavajul străzii, tăiate din calcar de Babadag, se observă traseele unor urme de care cu distanța axială de cca. 1,50 m.

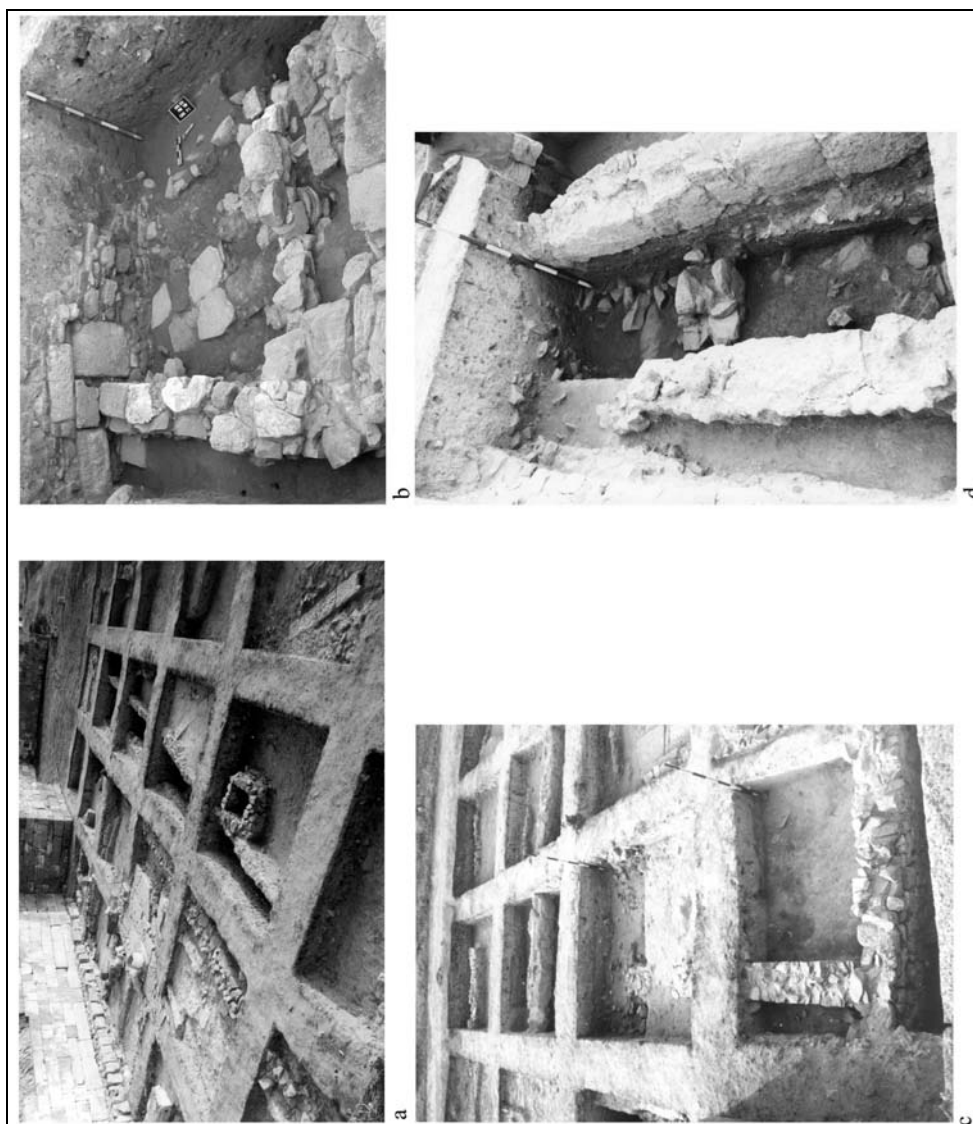
Fig. 5. Histria. **a.** edificiul nr. 1, canalul nr. 3 și apeductul (vedere dinspre N-V); **b.** edificiul nr. 3 – zona A5 (vedere dinspre N); **c.** edificiul nr. 2 – zona A4 (vedere dinspre E); **d.** canalul nr. 3 (detaliu) și zidul Z21 (vedere dinspre N).

În sectorul *extra muros* PM–TM efectele acestei restructurări se pot observa din plin chiar dacă elementul central îl reprezintă tot strada de tradiție elenistică, căreia i se adaugă un nou canal⁷⁰ (canalul nr. 2). În același moment poate fi plasat și un apeduct⁷¹ (fig. 2 –conducta și fig. 5a).

La S de stradă, în acest orizont cronologic, se află un alt edificiu (**nr. 2**) din care a fost surprinsă o încăpere, cu o suprafață de 15 m² (**L4** – fig. 5c). În stadiul actual al cercetării se cunoaște doar o porțiune din limita de N⁸⁴ (Fig. 4b). Zidurile de E⁸⁵ și S⁸⁶ au fost surprinse parțial și sunt construite din șisturi și calcare legate cu pământ. Încăperea, a cărei intrare este pe latura de S⁸⁷, a fost podită cu lut galben, foarte compact (**p g**). Corespunzător acestui nivel, în apropierea intrării în edificiu, în exterior a fost cercetat parțial un pavaj⁸⁸ (**p h**) din dale de calcar, șisturi și fragmente de marmură⁸⁹. La S de acest pavaj se conturează un alt edificiu (**nr. 3**⁹⁰). În același moment cronologic se constată construirea unei încăperi delimitată de

două ziduri surprinse la nivelul fundațiilor⁹¹ și a doua fază a zidului **Z19**⁹² (formată în mare parte din spolii – fig. 5b). Din cauza cercetărilor arheologice anterioare⁹³ nu a fost identificat un nivel de călcare corespunzător acestui moment.
