FELDIOARA ÎNAINTE ȘI DUPĂ CAVALERII TEUTONI. FORTIFICAȚIA AȘEZĂRII MEDIEVALE

DANIELA MARCU ISTRATE*

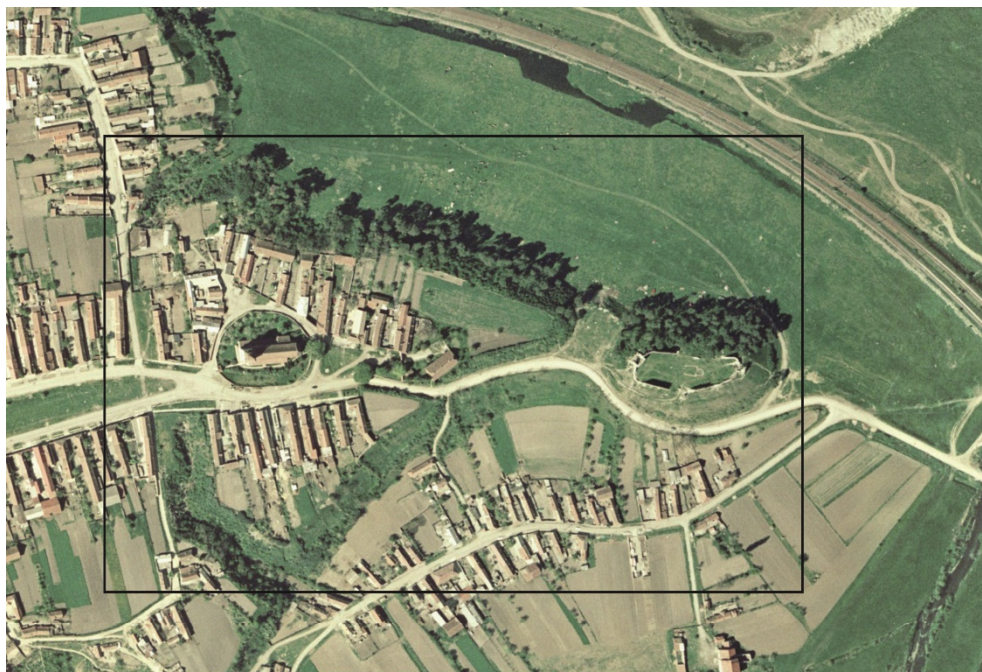
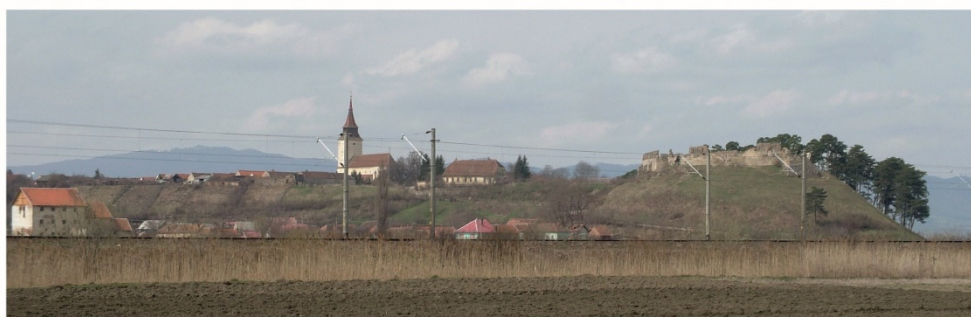
Fig. 1. Feldioara. 1. Ortofotoplan cu zona istorică a aşezării; în stânga, nucleul aşezării, în dreapta, ruinele cetăţii exterioare, care suprapun vestigiile fortificaţiei teutone (înainte de restaurarea din anii 2013–2016); 2. vedere de ansamblu spre zona istorică, dinspre sud.

Zona istorică a Feldioarei¹ ocupă un platou de formă aproximativ triunghiulară, cu axa lungă orientată pe direcția V–E, cu vârful către est. Părțile de nord și de sud sunt naturale, delimitate de pante abrupte, iar baza triunghiului este dată de un șanț lat de cca 25 m și adânc de cca 15 m, care reprezintă, în mod evident, o intervenție artificială, cel mai probabil preistorică. În centrul acestei zone se află biserica evanghelică, înconjurată de un zid scund. Vârful triunghiului este ocupat de casa parohială și de grădina acesteia, însemnând aproximativ o pătrime din întreaga suprafață. Pe marginile de nord și de sud, în jurul bisericii, sunt amplasate gospodăriile, menținând o parcelare ale cărei origini sunt presupuse medievale². Drumul de acces intră dinspre așezarea propriu-zisă aproximativ la mijlocul laturii vestice a triunghiului și părăsește zona istorică pe lângă casa parohială, coborând într-o pantă destul de accentuată către cetatea exterioară, cunoscută ca „teutonă” (fig. 1–2).

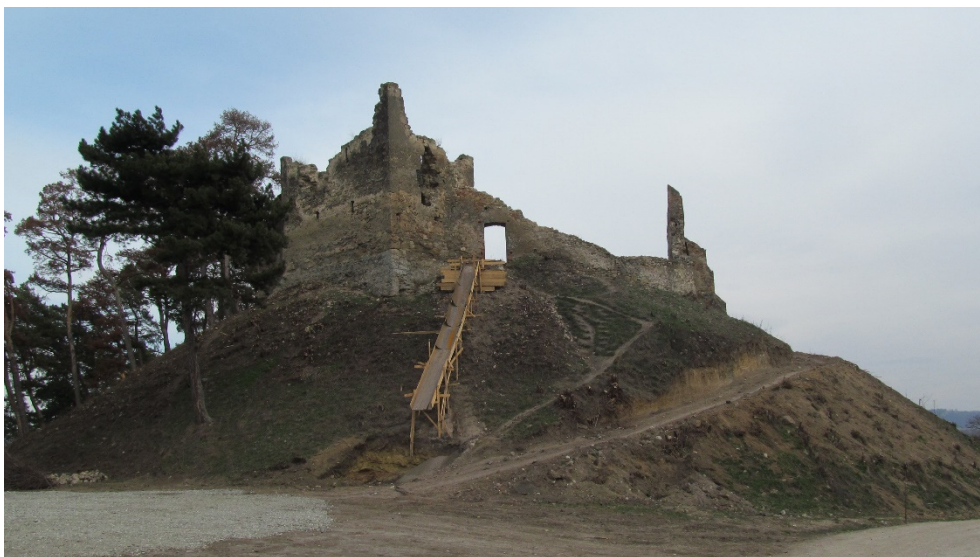
1

Fig. 2. Feldioara. 1. The outer fortress, view from the southeast during rehabilitation works (2017); 2. general view from inside of the outer fortress towards the fortified historical area, around the the parsonage (2013).

Fig. 2. Feldioara. 1. Cetatea exterioară, vedere dinspre sud-vest în timpul restaurării (2017); 2. vedere generală din interiorul cetății exterioare către zona istorică fortificată, în jurul bisericii parohiale (2013).

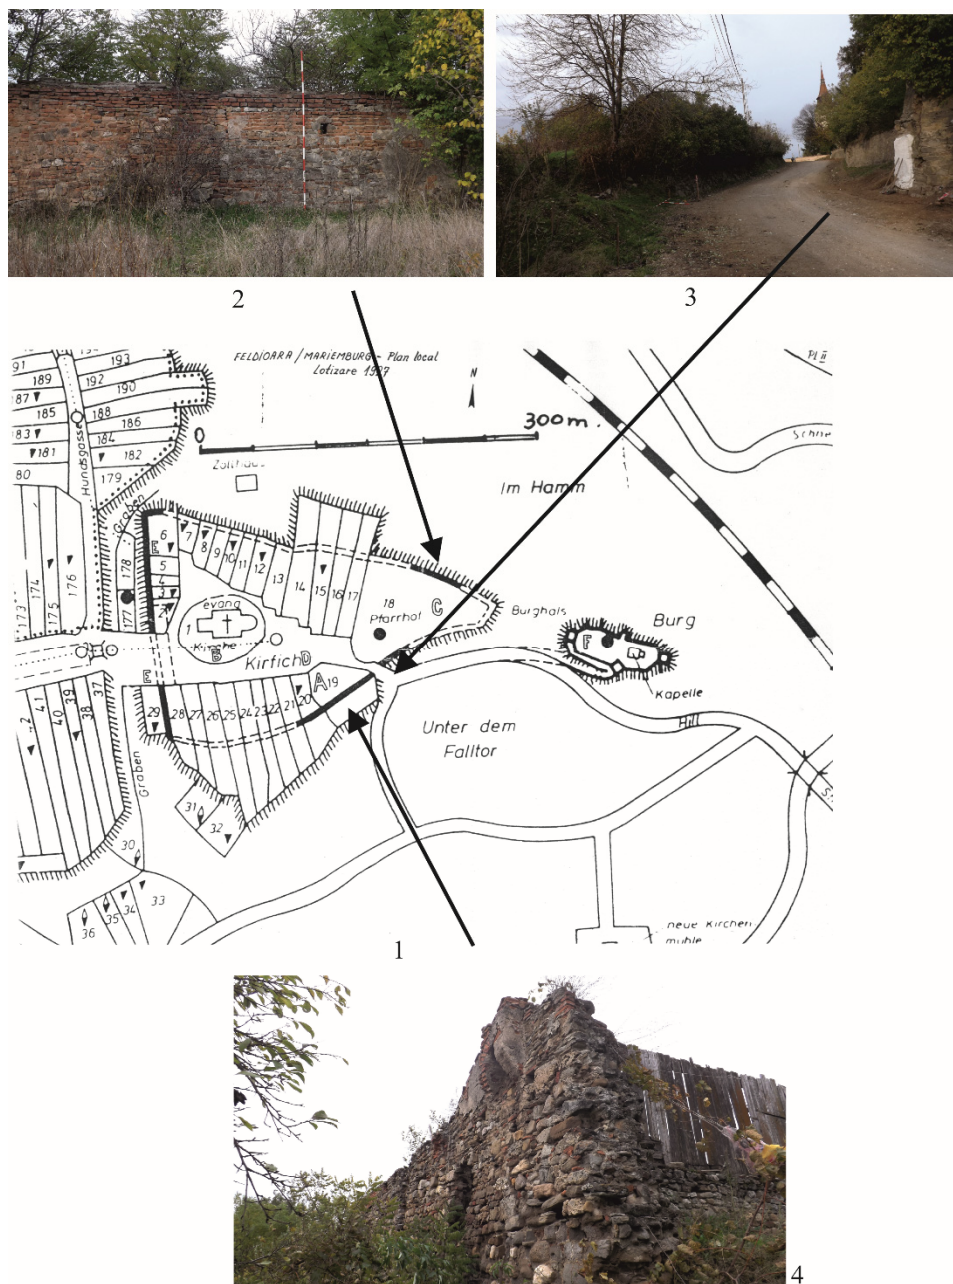
Fig. 3. Feldioara. 1. Zona istorică, releveu din anul 1927, pe care este marcat zidul de fortificație, cu fragmentele păstrate (negru) și traseul reconstituit (linie punctată). În 1990, din zidul de fortificație, marcat în dreptul parcelei 19, nu mai era vizibil niciun fragment; 2. zidul de incintă (cu multe refaceri) pe latura de nord; 3. zona porții, în dreptul căreia au fost efectuate cercetările din anul 2016; 4. zidul fortificației, păstrat pe latura de sud, în apropierea sectorului cercetat în anii 1990–1991.

Pe marginile acestui platou triunghiular se păstrează câteva fragmente dispartate dintr-un zid de fortificație, construit din piatră și cărămidă, refolosit în împrejmuirea gospodăriilor de pe partea de sud, est și nord-est. Zidul sudic are o înălțime de cca 4 m, este realizat predominant din piatră, cărămida fiind prezentă mai ales în partea superioară, unde păstrează mai multe guri de aruncare. Pe partea opusă a terasei, zidul din piatră a fost parțial inclus în structura casei parohiale, dar, de asemenea, pare să fi fost folosit și la împrejmuirea grădinii acestei case, completat masiv cu zidărie din cărămidă. Un plan al așezării, întocmit în anul 1927, ne arată încă mai multe fragmente din acest zid, care înconjură cvartalul estic al așezării, având, fără îndoială, origini medievale (fig. 3).

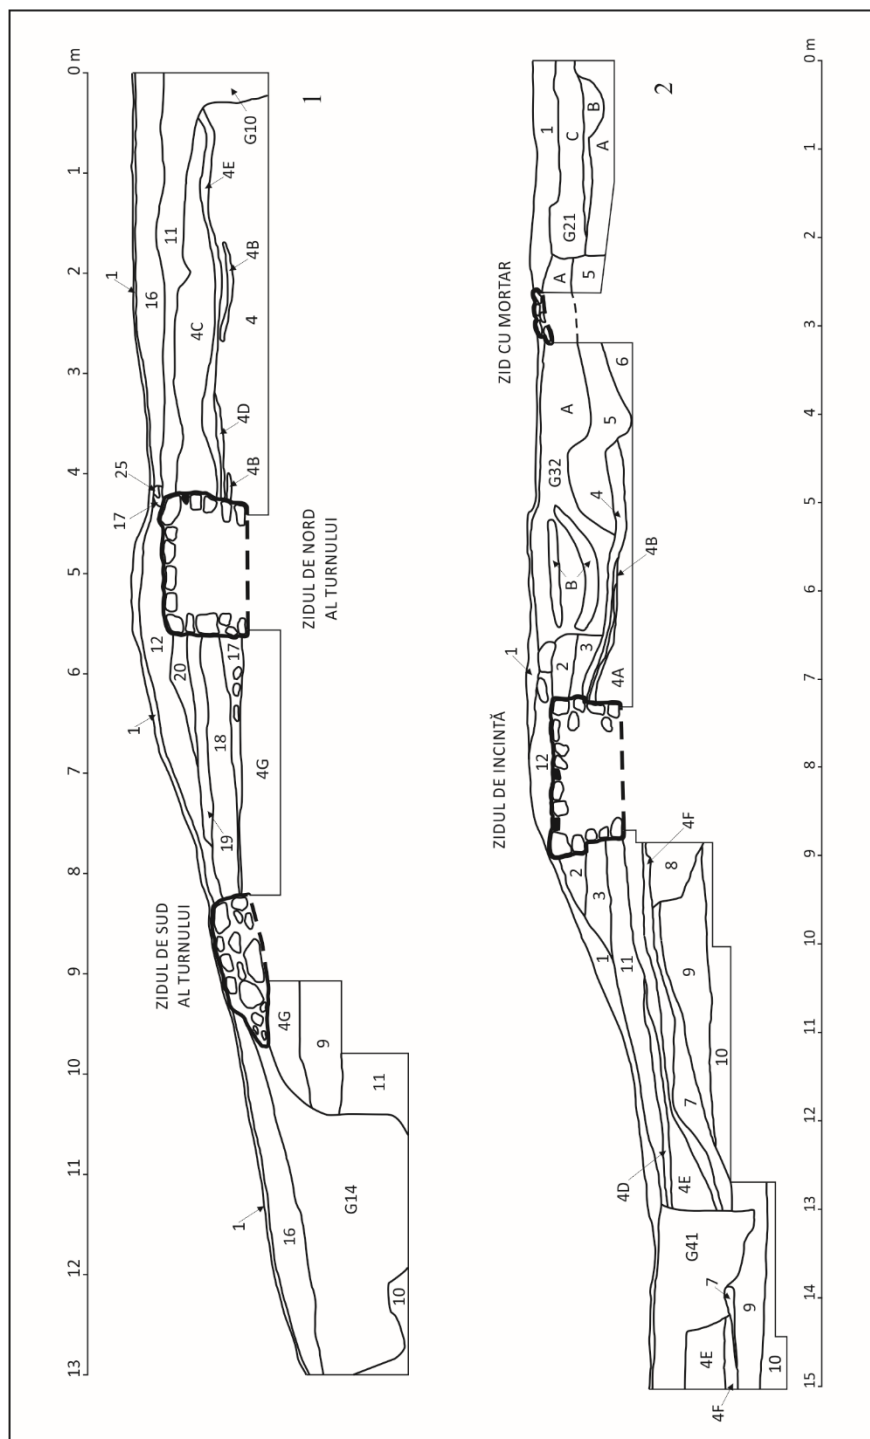
Fig. 8. Feldioara. 1. Trench S II, western profile. Explanation: 1. topsoil, recent deposits; 4. 4th century habitation: brown layer with adobe, char and ceramic traces; 4B. 4th century habitation: wooden charcoal; 4C. 4th century habitation: brown clay mixed with gravel and fired soil; 4D. 4th century habitation: yellow clay levelling; 4E. 4th century habitation: dark brown soil, some sherds; 4G. 4th century habitation: dark brown soil, rare adobe spots; 9. disturbed yellow clay; 10. undisturbed layer of sandy yellow clay, rare calcareous concretions; 11. burnt clay, charcoal and adobe pieces, 4th century sherds – the stratum is likely contemporaneous with layer 4; 12. debris resulted from the demolition of the enclosure walls, mixed with earth; 16. recent deposits, brick and stone fragments; 17. mortar plate with blocks of stone – the inner level of the tower during its construction, likely also its original floor level; 18. levelling with gravel, mortar and brick fragments; 19. levelling with clean clay; 20. burnt layer, with mortar and charcoal; 25. Boulders and mortar resulted from the construction works on the enclosure; G10, G14. backfill layers of pits G10 and G14; 2. trench S IV, western profile. Explanation: 1. topsoil, recent deposits; 2. yellow clay without artefacts, levelling preceding the construction works on the enclosure; 3. clay with charcoal and ceramic traces; 4. 4th century habitation: brown layer with adobe, char and ceramic traces; 4A. 4th century habitation: clayish brown layer, sherds; 4B. 4th century

habitation: wooden charcoal; 4D. 4th century habitation: yellow clay levelling; 4E. 4th century habitation: dark brown soil, some sherds; 4F. 4th century habitation: sand and gravel, sherds; 5. dark brown soil with adobe traces; 6. dark brown soil with big pieces of adobe, likely a prehistoric stratum; 7. mixture of yellow clay and soil; 8. pit, backfilled with clean yellow clay; 9. disturbed yellow clay; 10. undisturbed layer of sandy yellow clay, rare calcareous concretions; 11. burnt clay, charcoal and adobe pieces, 4th century sherds – the stratum is likely contemporaneous with layer 4; 12. debris resulted from the demolition of the enclosure walls, mixed with earth; G21A–C, G31, G32A–B. backfill layers of pits G21, G31 and G32.

1. Secțiunea II, profilul de vest. Legendă: 1. sol vegetal – depuneri recente; 4. locuire secolul al IV-lea – strat castaniu deschis cu chirpici, arsură și ceramică; 4B. cărbune de lemn; 4C. lut castaniu cu pietriș și arsură; 4D. nivelare cu lut galben; 4E. castaniu închis cu rare fragmente de ceramică; 4G. castaniu închis cu rare pete de chirpici; 9. lut galben purtat; 10. sol „viu” – lut galben nisipos, cu rare concrețiuni calcaroase; 11. lut ars, cărbune și fragmente de chirpici, fragmente ceramice din secolul al IV-lea, probabil contemporan cu stratul 4; 12. moloz amestecat cu pământ, rezultat din demolarea zidului de incintă; 16. depuneri recente cu fragmente de cărămidă și piatră; 17. placă de mortar cu bolovani de piatră – nivelul interior de construire a turnului, probabil primul nivel de călcare folosit; 18. strat de umplutură cu pietriș, mortar și cărămidă; 19. nivelare cu lut curat; 20. nivel de arsură, mortar și cărbune; 25. bolovani de piatră și mortar – depuneri din construirea fortificației medievale; G10 și G14; niveluri de umplutură în interiorul gropilor G10 și G14;

2. Secțiunea IV, profilul de vest. Legendă: 1. sol vegetal – depuneri recente; 2. lut galben – nivelare a suprafeței înainte de construirea zidului de incintă, fără materiale; 3. lut cu pigment ceramic și de cărbune; locuire secolul al IV-lea: 4. strat castaniu deschis cu chirpici, arsură și ceramică; 4A. castaniu lutos cu ceramică – locuință; 4B. cărbune de lemn; 4D. nivelare cu lut galben; 4E. castaniu închis cu rare fragmente de ceramică; 4F. locuire secolul al IV-lea: pietriș și nisip, fragmente ceramice; 5. castaniu închis cu pigment de chirpici; 6. castaniu închis cu fragmente mari de chirpici, probabil preistoric; 7. lut galben amestecat cu pământ; 8. groapă umplută cu lut galben curat; 9. lut galben purtat; 10. sol „viu” – lut galben nisipos, cu rare concrețiuni calcaroase; 11. lut ars, cărbune și fragmente de chirpici, fragmente ceramice din secolul al IV-lea, probabil contemporan cu stratul 4; 12. moloz amestecat cu pământ, rezultat din demolarea zidului de incintă; gropile G21A–C, G31, G32A–B; niveluri de umplutură în interiorul gropilor G21, G31 și G32.

Fig. 8. Feldioara. 1. Secțiunea II, profilul de vest; 2. Secțiunea IV, profilul de vest.

Stratigrafia generală (fig. 6/1, 7–8)

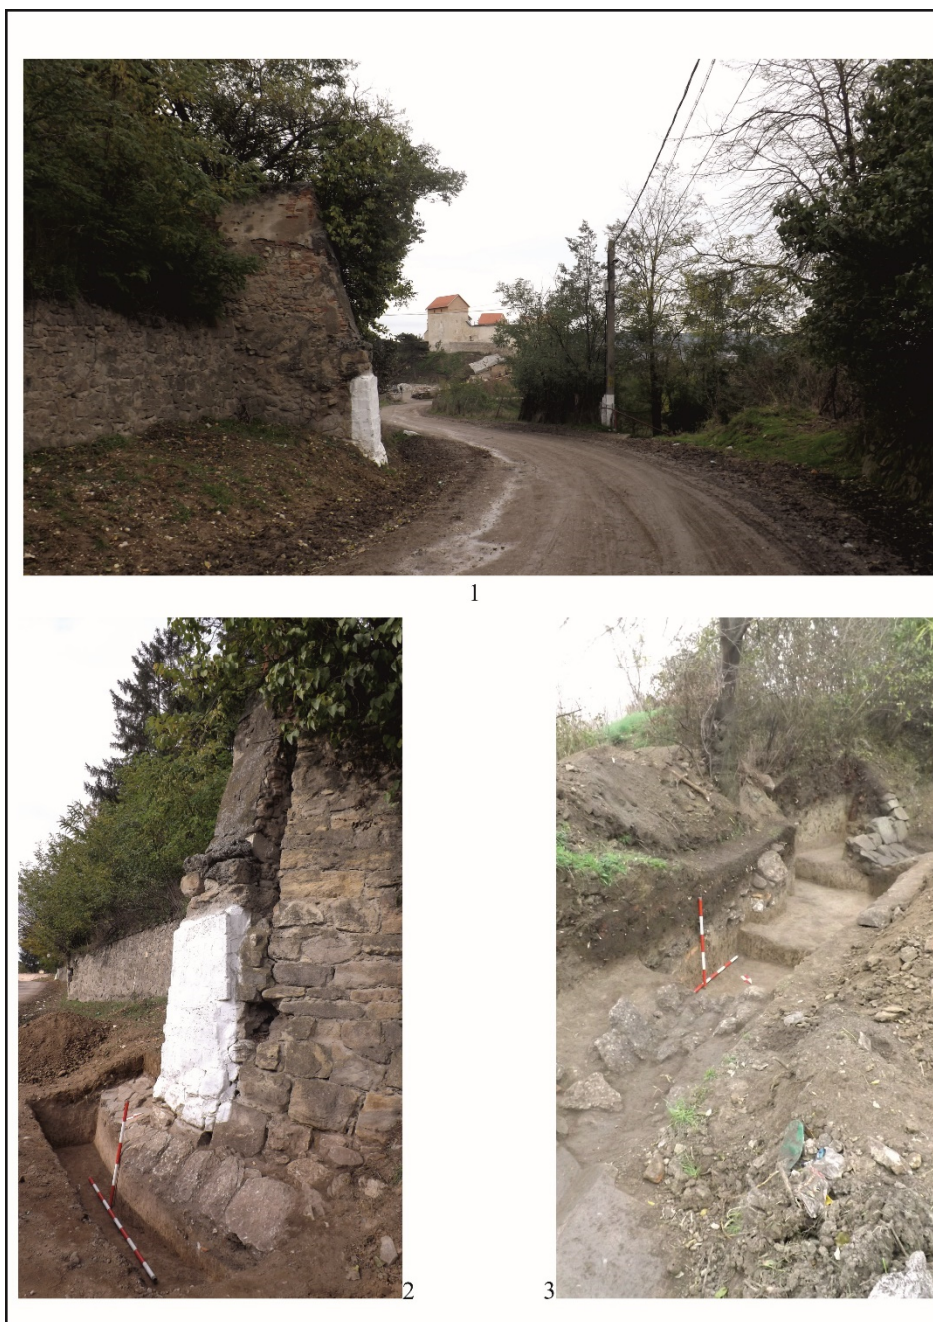
Fig. 11. Feldioara. 1. The gate area, where trenches S 68 and S 69 were executed, as seen when looking from inside the enclosure towards the outer fortress; 2. the northern side of the gate, now turned into a buttress for the parsonage; 3. the excavations carried out on the southern side of the gate.

Fig. 11. Feldioara. 1. Zona porții, unde au fost trasate secțiunile 68 și 69, vedere spre fortificația exterioară; 2. latura de nord a porții, transformată în contrafort pentru casa parohială; 3. vedere de ansamblu, cu săpătura de pe latura de sud a porții.

Cercetarea zonei porții s-a făcut prin două secțiuni, trasate de o parte și de alta a drumului, în dreptul unui pinten de zidărie care folosește astăzi drept contrafort pentru structurile casei parohiale. Pe latura de nord a drumului a fost trasată S 68, orientată E–V, de 4,00 × 1,50 m; săpătura a atins 1,20 m adâncime, fără a identifica depuneri de interes arheologic. Sterilul a apărut imediat sub nivelul de călcare, afectat numai spre nord de o șanțuire adâncă de cca 30 cm, umplută cu pământ negru, piatră și cărămidă. Peste umplutura acestei șanțuiri a fost amenajată o consolidare a pantei, din piatră și plăci de beton. În prezent, această consolidare nu mai este vizibilă, fiind, la rândul ei, acoperită cu un strat gros de pământ galben, provenit din șanțurile utilitare excavate pe drum (fig. 4, 9–11).

S-a putut vedea, cu ocazia acestei săpături, că, în capătul ei de sud, fundația laturii de nord a porții coboară numai 0,50 m sub nivelul consolidării (și se adâncește numai 0,15 m în lutul galben). De la talpă, zidul urcă relativ drept 2,70 m, după care, pe următorii 5,10 m ai elevației, se retrage succesiv către Casa Parohială. Pragul primei retrageri corespunde cu nivelul de călcare a fâșiei de teren aflată la vest de poartă, între zidul curții Casei Parohiale și zidul de susținere a drumului. Aceste observații și informații, oferite de imaginile de epocă, sugerează faptul că nivelul de călcare în perioada de utilizare a porții se afla în jurul acestei prime retrageri, la cca 2,70 m deasupra tălpii de fundare. Structura zidului susține și ea această ipoteză, partea inferioară a zidului (predominant de piatră) având un aspect neregulat,
