DATE ARHEOLOGICE ASUPRA VECHII MĂNĂSTIRI A HUMORULUI

ELENA BUSUIOC și GH. I. CANTACUZINO

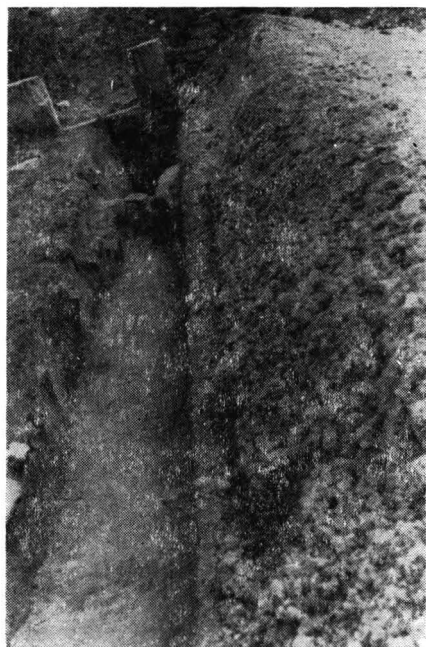
Fig. 6. — Mănăstirea Humorului. Vedere asupra secțiunii II vest, perpendiculară pe intrarea pronaosului adăugat.

Fig. 6. — *Monastère de Humor*. Vue de la section II-ouest, perpendiculaire sur l'entrée dans le pronaos ajouté.

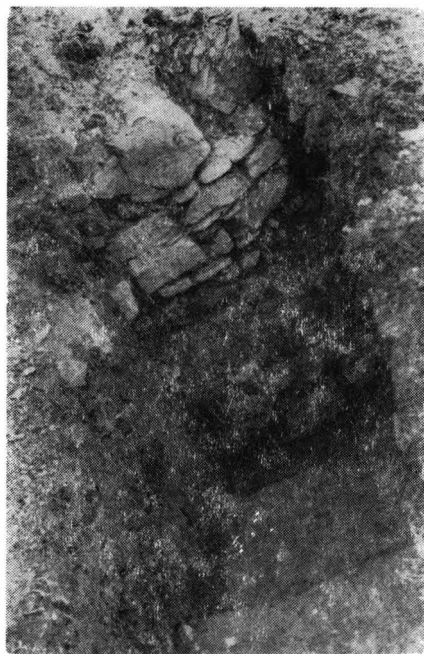
Fig. 7. — Mănăstirea Humorului. Secțiunea III, fundația absidei sudice.

Fig. 7. — *Monastère de Humor*. Section III; fondement de l'abside sud.

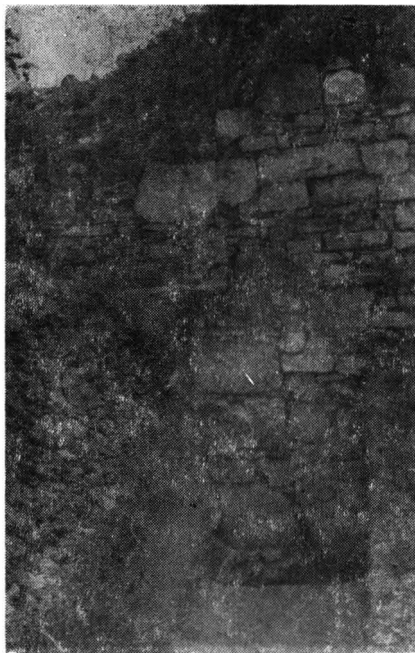
Fig. 8. — Mănăstirea Humorului. Secțiunea IV; fundația și zidul naosului și pronaosului adăugat.

La o observație mai atentă se poate vedea o linie ce separă cele două ziduri, atît la partea superioară, ruînată (spre nord de intrarea în naos), cît și pe latura nordică a monumentului, unde doar vreo doi-trei ștepi de zidărie unesc cele două părți¹⁹. La nivelul fundațiilor, separația apare evidentă. Compartimentul nou adăugat avea zidăria asemănătoare cu cea a naosului, din piatră brută legată cu mortar de var, iar în partea inferioară, pe laturile de nord și sud, un soclu asemănător.

Fig. 8. — *Monastère de Humor*. Section IV; fondement et mur du naos et du pronaos ajouté.

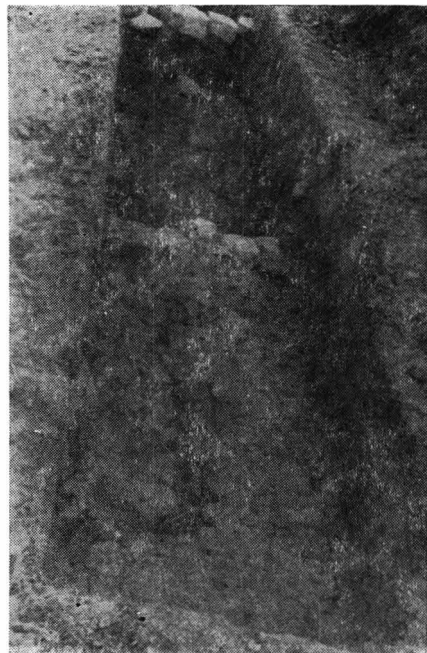
Fig. 9. — Mănăstirea Humorului. Vedere asupra pardoselii de cărămidă din secțiunea V.

închise, deasupra cărora a apărut un pavaj de cărămizi (dimensiunile: $24,5 \times 13 \times 5$ cm), a cărui limită estică este mărginită de un șir de pietre de mari dimensiuni, nelegate între ele cu vreun liant. Pavajul de cărămizi a fost deranjat parțial de înmormintările din veacul trecut. Urmează ca în viitor, prin deschiderea unor suprafețe, să se poată preciza pe deplin semnificația acestor complexe; observațiile ce s-au putut efectua par să sugereze că este vorba de o construcție cu pardoseala de cărămidă și pereții de paiantă, așezați pe un rind de pietre. În ceea ce privește locuința incendiată, sesizată în profil sub forma dungii de arsură, materialele ceramice din cuprinsul ei, ca și situarea ei deasupra depunerii cu gresie, ne îngăduie să o datăm în cea de a doua jumătate a secolului al XV-lea. Remarcăm că unele dintre fragmentele ceramice din acest complex poartă semnul unei arderi puternice secundare petrecută pe loc cu ocazia incendierii locuinței.

Fig. 9. — *Monastère de Humor*. Vue du pavage en briques trouvé dans la section V.
