NOTE ARHEOLOGICE ȘI ISTORICE ASUPRA CURȚII FEUDALE DE LA TÎRGȘOR (SECOLELE XV — XVII)

N. CONSTANTINESCU

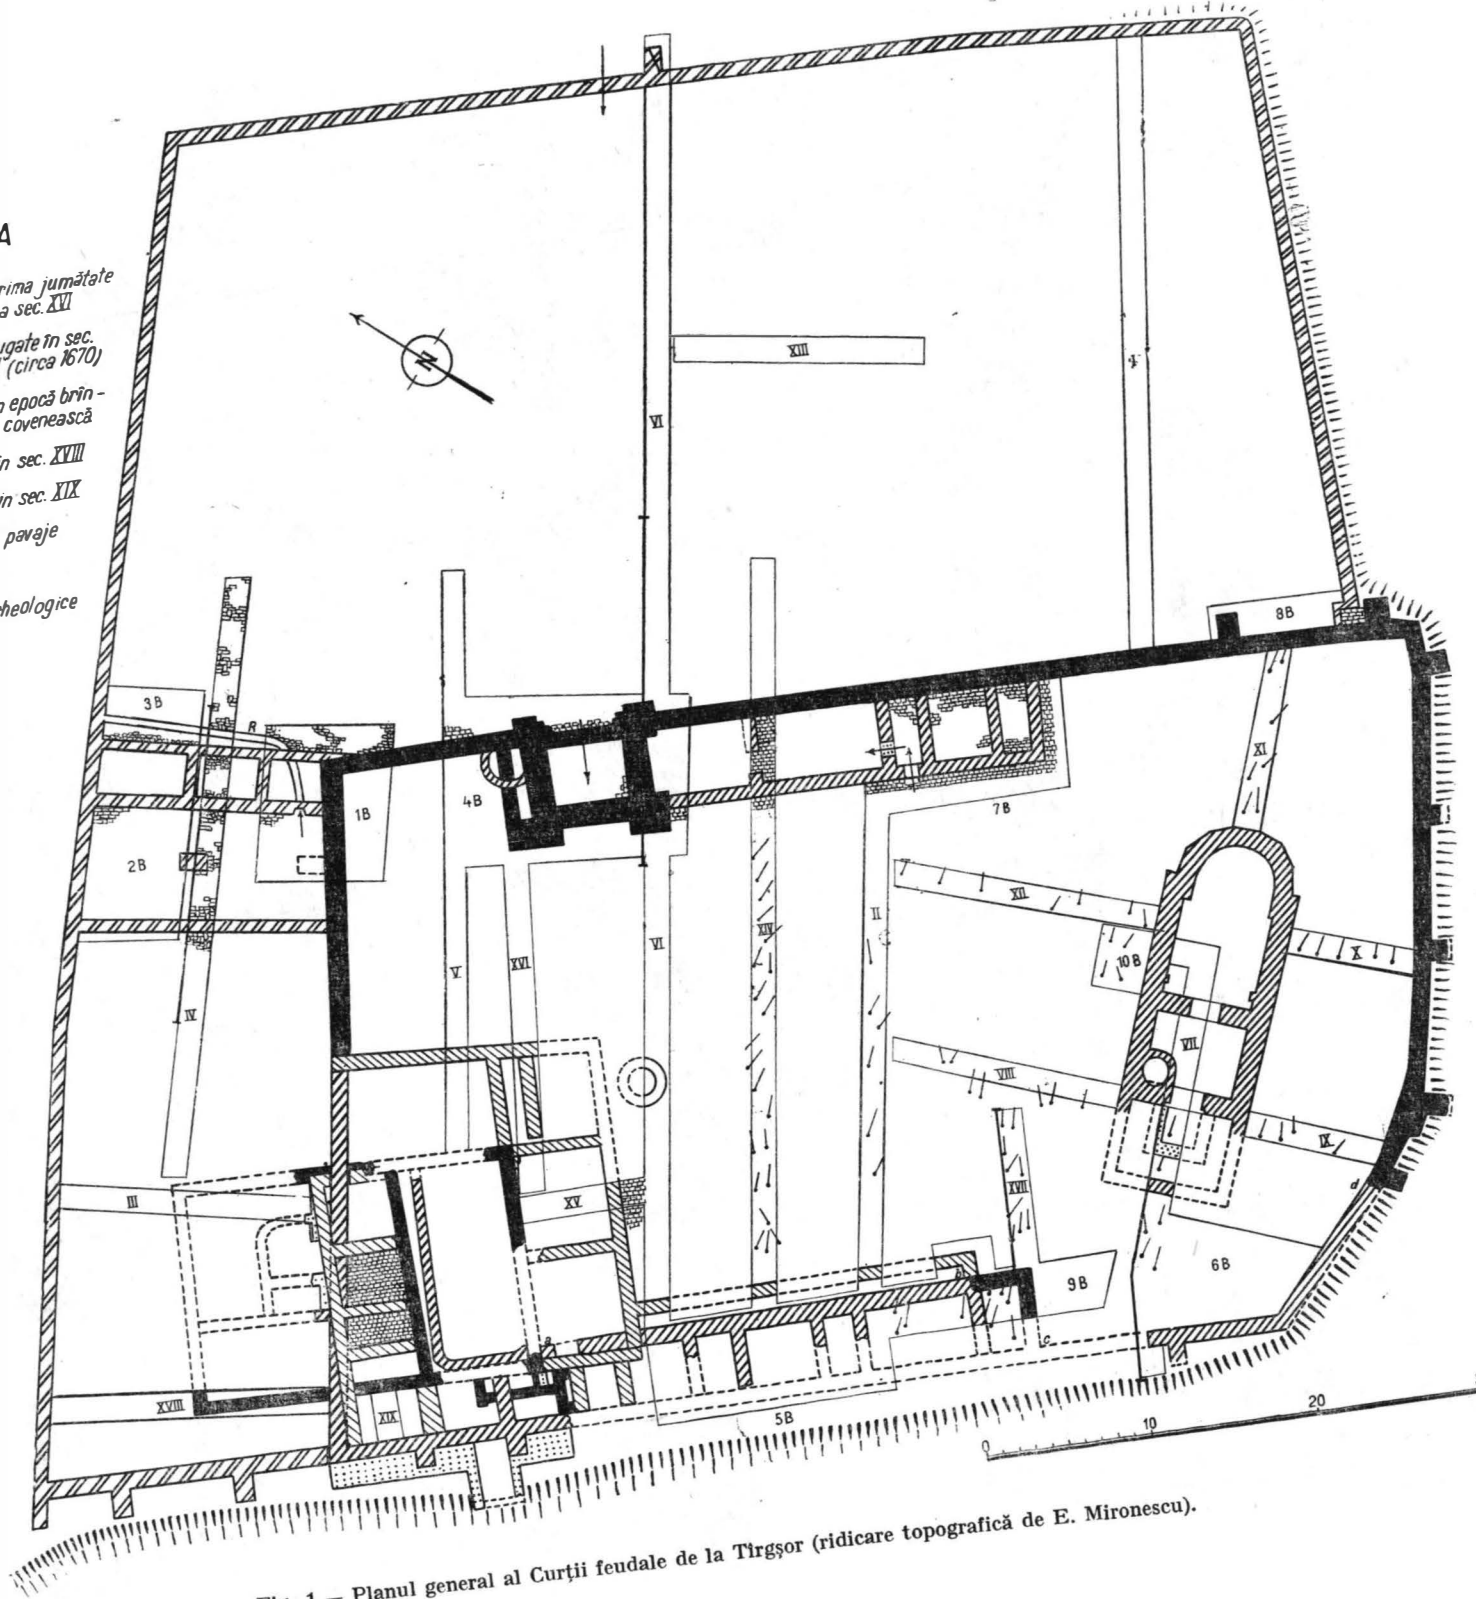
Fig. 1 — Planul general al Curții feudale de la Tîrșor (ridicare topografică de E. Mironescu).

Ansamblul de ruine se află situat pe malul stîng al Leaotului, dominînd cu cîțiva metri albia pîrîului, la circa 200m de șoseaua Ploiești-Tîrgșorul Vechi — Bilciurești. Se văd aici: o biserică în partea de sud, temelile casei domnești pe latura opusă și resturi de construcții aflate pe laturile de vest, nord și est (fig. 1); întregul ansamblu este cuprins în două

egumenești (anume pe direcția NNE—SSV); o lungă încăpere e sprijinită acum de două contraforturi așezate către Leaot (fig. 1).

Faza E. Este faza de decadență a Curții feudale de la Țirșor, ajunsă mănăstire, și cuprinde o perioadă îndelungată de peste un secol și jumătate — timp în care mănăstirea Turnu este închinată, ca metoh, spitalului Pantelimon din București (1752). Pătrund în mănăstire călugări greci, au loc dese schimbări de egumeni și se întocmesc cu aceste privilejii diverse catagrafii; într-una din ele, din 10 mai 1793, se descriu casele — cu un foisor — clopotnița, odăile alăturate acesteia, iar biserica era „învălită dă curând peste tot cu șindrilă de brad”²⁰. Un cutremur afectează clădirile în 1802, ca mai tîrziu, în 1811, turla bisericii să fie „spartă, prăpădită”²¹. Construcții noi se adaugă în cursul secolului al XVIII-lea, cu deosebire în zona de vest: casa egumenească este mărită și unită apoi cu un mic ceardac de clădirile anterioare făcute în vremea lui Antonie Vodă pe latura apuseană (fig. 1); partea de nord a casei își schimbă din nou înfățișarea, adăugîndu-i-se un zid nou și alte trei transversale, totul fiind pavat cu cărămizi (fig. 1).

Iată cum dispariția vechiului pridvor al bisericii din 1670 are loc în jurul lui 1830, după care este înlocuit cu acela mai mic, de care am amintit. Urmele de refacere, atît cît s-au putut constata arheologic, sînt așadar destul de substanțiale și în secolul al XIX-lea (fig. 1).

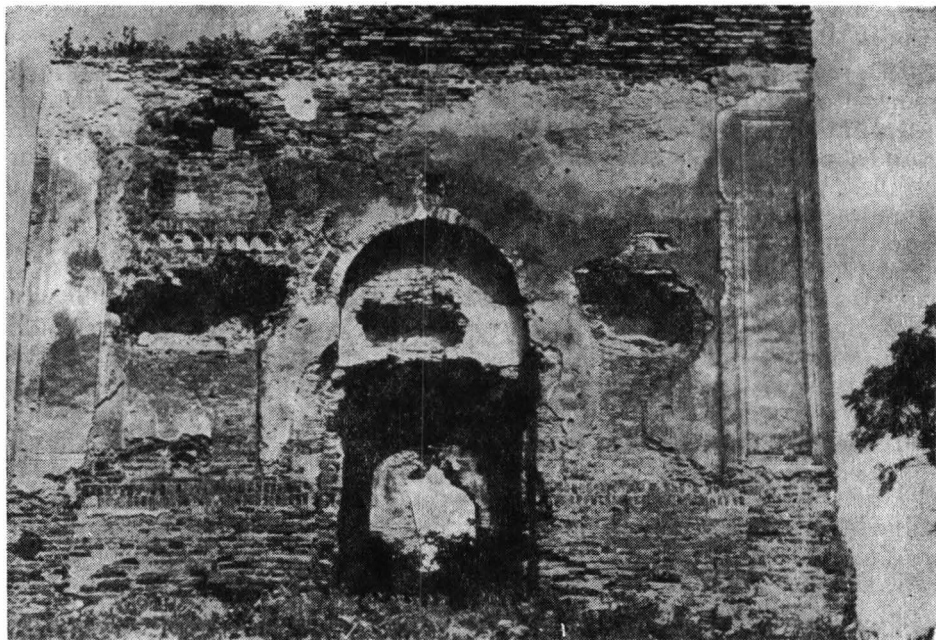
Fig. 2. — Biserica lui Antonie Vodă din Popești (1670), fațada de vest (starea actuală).

La exterior, fațada bisericii prezintă — sub o tencuială tîrzie — registre ornamentale, odinioară în relief (panouri de ciubuce despărțite de un brîu median cu cărămizi așezate în zimți), răzuite apoi acoperite de o tencuială ordinară (fig. 2).

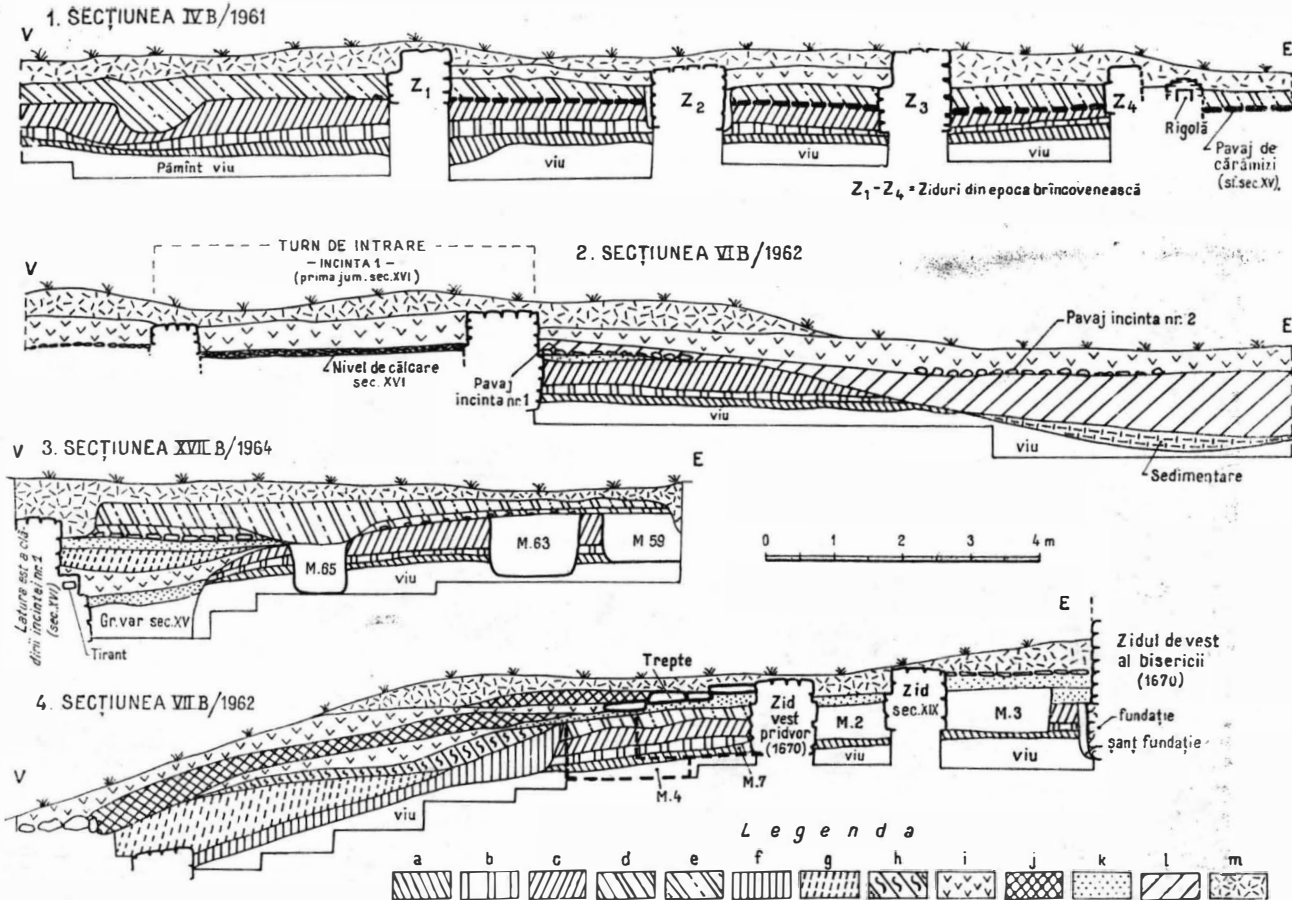
Fig. 3 — Profilele de nord ale unor secțiuni practicate în sectorul B. (a, strat comună primitivă; b, strat roman și prefeudal; c, strat secolele XIV — XV; d, strat secolul al XVI-lea; e, strat secolele XVI — XVII; f, pământ negru cu moloz; g, pământ galben purtat; h, moloz cu pictură murală; i, pământ cenușiu cu moloz; j, pământ galben cu moloz; k, nisip și prundiș; l, umplură din epoca brîncovenească; m, dărîmături sub solul vegetal).

O secțiune transversală vest—est (VI B/1962) a permis lămuriri importante privitoare la incinta nr. 1; astfel, din segmentul pe care îl prezentăm aici rezultă că zidurile incintei nr. 1 (groase în medie de 1 m) se fundează de la baza stratului din secolul al XVI-lea (fig. 3/2). De fapt, secțiunea VI B a scos la iveală o construcție necunoscută, țesută organic cu incinta nr. 1 (latura de est), patrulateră (circa $8 \times 8,50$ m), cu laturile de nord și sud măsurînd grosimi de 1,25, respectiv 1,60 m, închizînd o suprafață interioară de aproximativ 16 m^2 , cum s-a constatat apoi prin dezvelirea pe suprafață a acestei construcții; ni s-a înfățișat astfel vechiul *turn de intrare* în incinta nr. 1. Între detaliile de construcție ale turnului sînt de notat: colțurile îngroșate, prezentînd spre interior retrageri succesive (decoșuri) pînă la limita pragurilor de est și vest; pe latura de nord se afla casa scării de acces la etaj, ulterior desființată și înlocuită, cum vom vedea, de o construcție semicilindrică (fig. 4 și 5). La est de turn era așternut un pavaj din bolovani de rîu, legați cu mortar (fig. 3/2). Subliniem și observația care aruncă lumini noi asupra configurației terenului de la est de incinta nr. 1 în cursul secolului al XVI-lea: astfel, în secțiunea amintită, la cîțiva metri de incinta nr. 1, se constată prezența unei albieri, mai exact vorbind, a unei săpături largi care a afectat straturile inferioare de depunere, inclusiv acela din secolele XIV—XV; pe fundul săpăturii s-a găsit un strat specific de *sedimentare* a unui curs de apă, și anume, mil nisipos de culoare vinată, fragmente de cioburi și cărămizi rulate etc. Sîntem de părere, în consecință, că prin această parte a incintei nr. 1 curgea în secolul al XVI-lea, și chiar mai tîrziu, fie albia întreagă a Leaotului de azi, fie un braț al acestui pîrîu; e vorba nu de un curs natural, ci de o abatere intenționată a albiei, cu scopuri de apărare, dar și economice. Semnificativ în acest sens ni se pare faptul că în sectorul de pe malul de vest al pîrîului de azi (D), în imediată vecinătate a incintei feudale, pîrîul prezintă pe fundul său numeroase complexe de locuit (bordeie, gropi menajere), semn evident că traseul său din vechime (chiar în secolul al XV-lea) era altul; de asemenea, cum au dovedit cercetările recente din sectorul I A, la sud—est de incinta feudală, au fost găsite instalații speciale (pive de apă, dîrste) situate exact în axul albiei interceptate în secțiunea VI B¹⁰. Aceasta din urmă a fost însă desființată în momentul adăugării incintei nr. 2, fiind umplută, la sfârșitul secolului al XVII-lea și începutul celui următor, cu moloz (fig. 3/2).

deschisă (pridvor cu laturile în arcade sau cu stîlpi). La vest de fostul pridvor, ale cărui trepte de piatră au fost găsite *in situ* (fig. 3/4 și fig. 6), la intrare, am găsit o imensă umplutură care nivela spațiul existent între pridvor și zidul de vest al incintei (păstrat azi în ruină, la nivelul fundației).

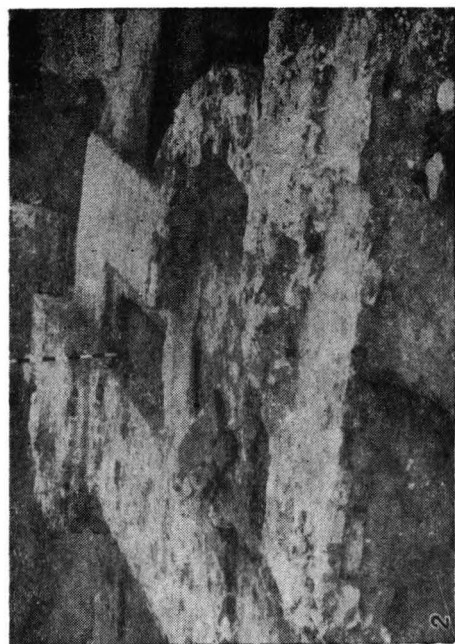
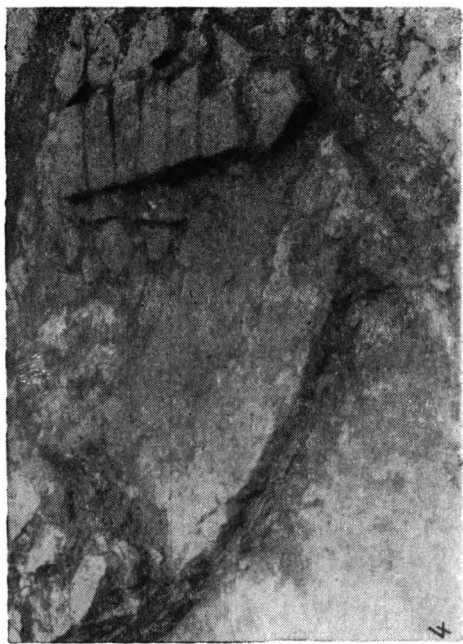
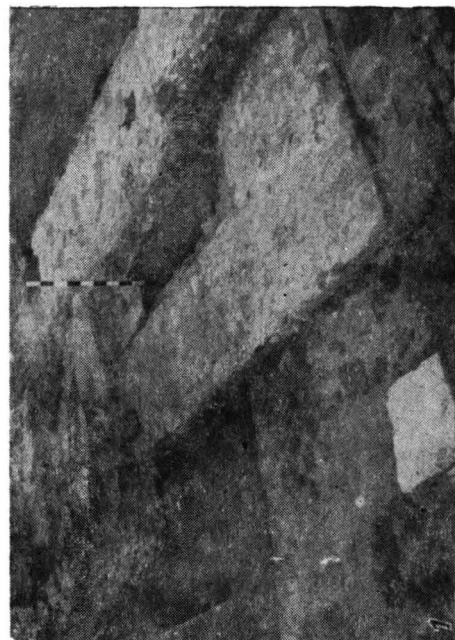
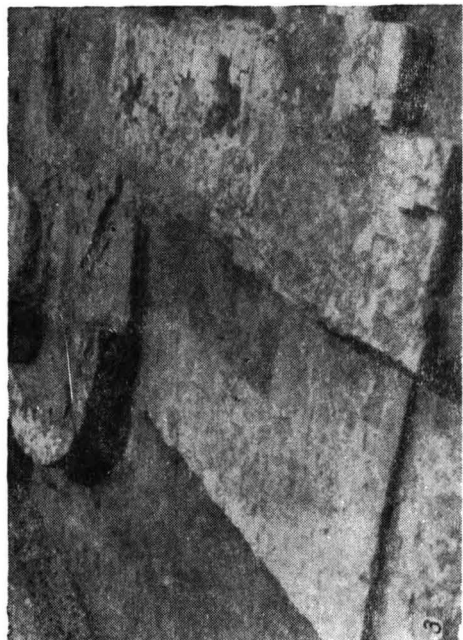
Fig. 4. — Vederi asupra turnului de intrare în incinta nr. 1 (secolul al XVI-lea).

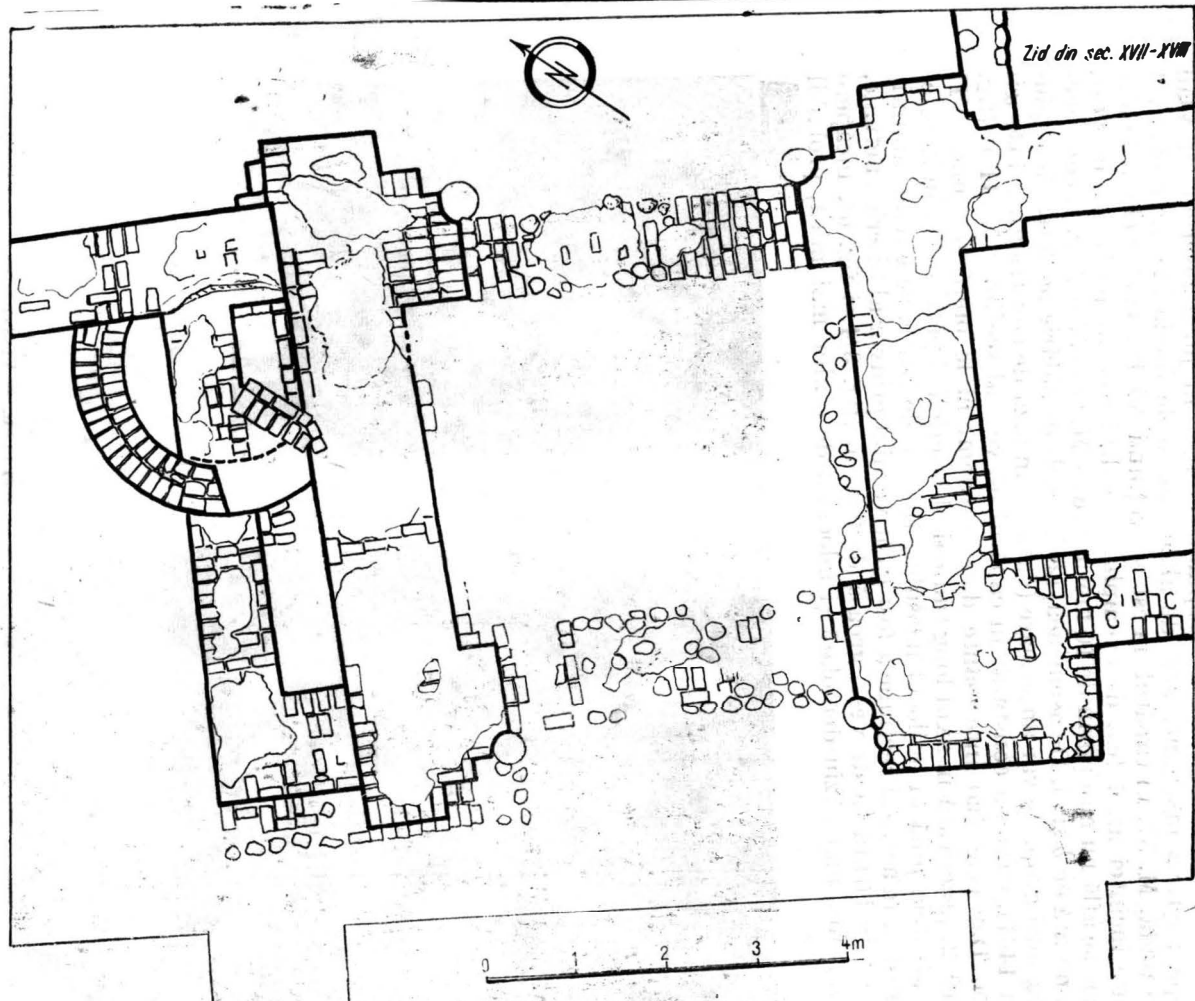
Fig. 5. — Planul turnului de intrare în incinta nr. 1.

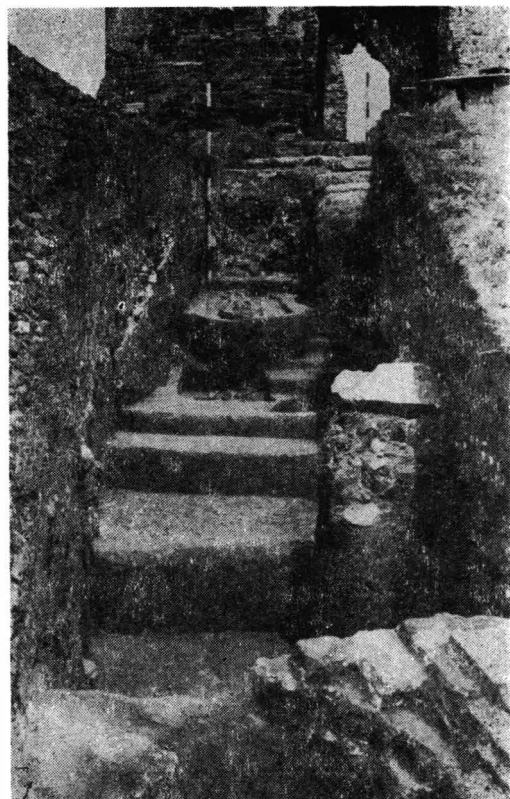
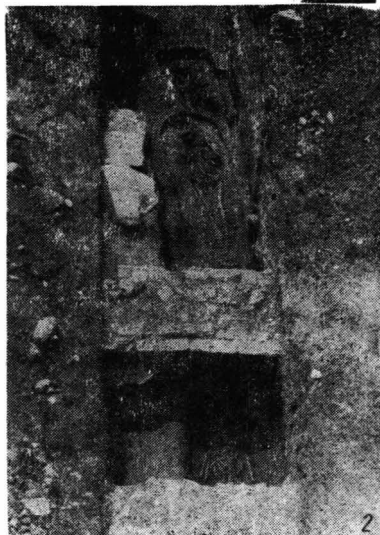
Fig. 6. — Vederi asupra secțiunii VII B/1962.

În această umplutură distingem două straturi : la bază un pământ negru, cu pigmenți de mortar — fiind vorba de umplerea unei alte gropi de var din secolul al XV-lea —, iar deasupra straturi de pământ viu purtat alter-nînd cu straturi de moloz ; or, unul din straturile de moloz provine, cert, de la biserica lui Vlad Țepeș, deoarece conține numeroase fragmente de pictură murală (frescă), cărămizi rotunjite (de la ciubucele care ornamenteau fațadele), cărămizi cu unul din capete triunghiular (de la briurile mediane sau de la cornișă) etc. (fig. 3/4 ; de observat că zidul de vest al pridvorului taie groapa M.2, în care am găsit o monedă ungară din 1562, emisă de Ferdinand I, 1527—1564 ; vezi și fig. 6).

A la suite des recherches archéologiques on est arrivé, grâce aux observations d'ordre stratigraphique, à déceler plusieurs phases de construction. C'est ainsi que l'église, élevée en 1461, appartient à la phase A, tandis que l'enceinte (fig. 1), avec sa tour d'accès (fig. 4 et fig. 5), sur le côté est, représente la phase B (première moitié du XVI^e siècle, probablement sous le règne de Neagoe Basarab). Vers la fin du XVII^e siècle, au temps du voïvode Antonie de Popești, on construit les bâtiments des côtés est et ouest (fig. 1, 7, 8 et 9), on transforme la demeure princière située à l'angle nord-ouest et on élève l'église actuelle qui vient se superposer partiellement à celle de 1461; c'est la phase C. La phase suivante, D, correspond au règne de Constantin Brîncoveanu, quand on ajoute l'enceinte n° 2 et quelques bâtiments annexes (fig. 1 et fig. 11). Enfin, à la phase E, c'est-à-dire aux XVIII^e — XIX^e siècles, le complexe subit de nombreuses réparations; en 1829—1830 on démolit l'exonarthex de l'église de 1670, en la remplaçant par un autre, de moindres dimensions (fig. 1 et fig. 6).

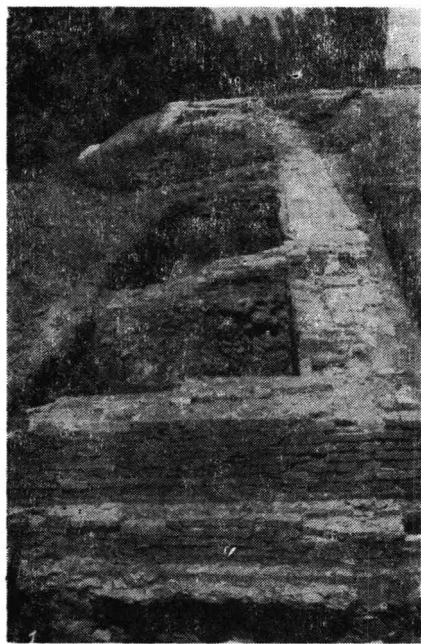
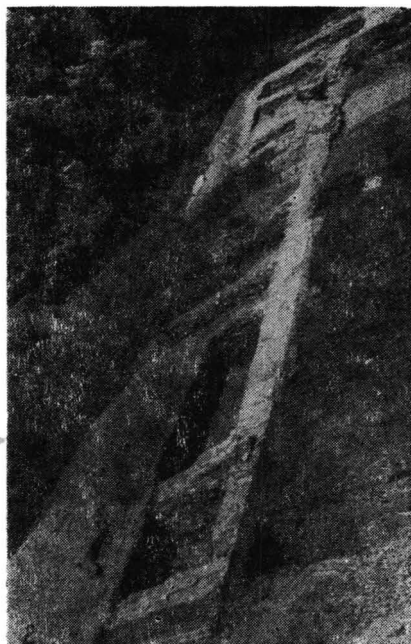
Fig. 7. — Latura de vest a Curții feudale de la Tîrșor ; 1. vedere dinspre sud ; 2. vedere generală

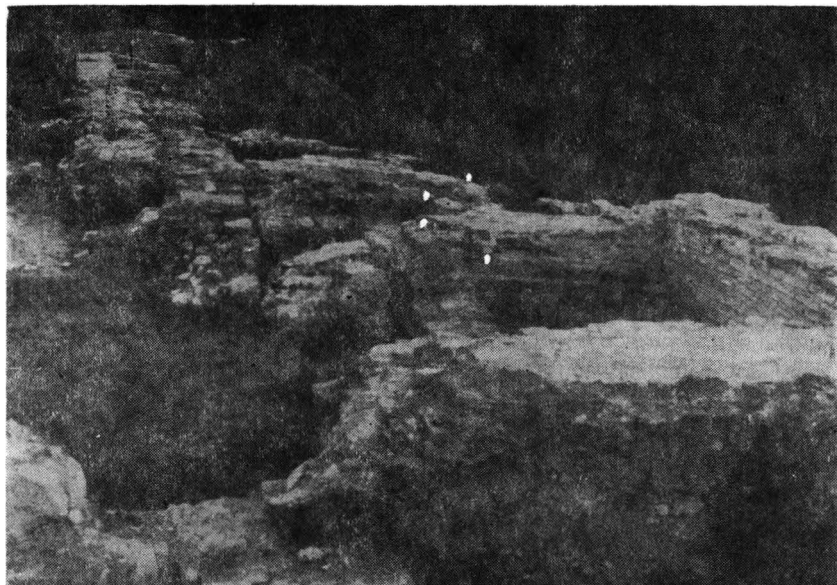
Fig. 8 — Latura de vest văzută de pe locul casei domnești (se disting fazele de construcție din secolele XVII — XIX).

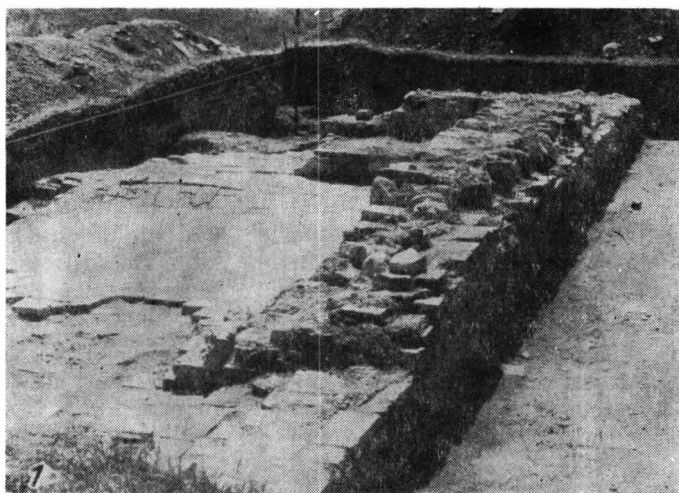
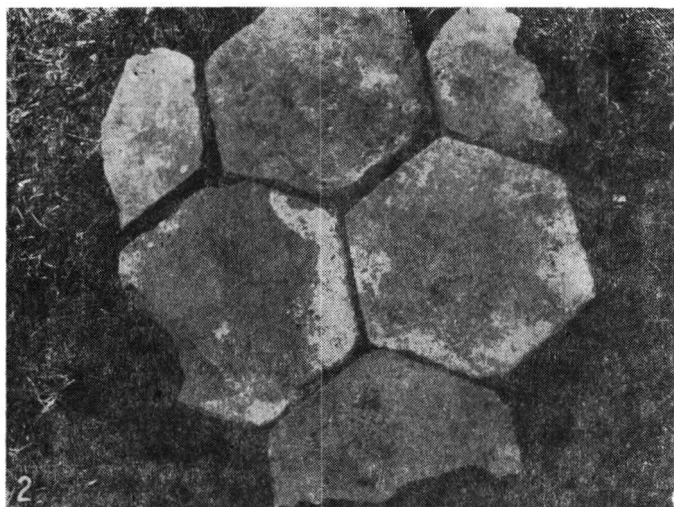
Fig. 9. — 1, încăperi pe latura de est a incintei nr. 1 (faza 1 (faza C) ; 2 cărămizi pavimentare găsite lângă casa domnească (secolul al XVI-lea ?).

lea. În sfârșit, în colțul de nord-vest al incintei se afla *casa domnească* — inițial o construcție dreptunghiulară, dezvoltată pe un ax NV — SE, cu ziduri groase în medie de 0,75 m și lucrate din cărămizi (format $25 \times 13,5 \times 4$ cm)¹² alternând cu registre de bolovani de râu (cum rezultă din fațadele singurului zid păstrat azi la vedere; fig. 1, secțiunea XIX spre capătul de est). Interioarele — împodobite cu sobe de teracotă, discuri ornamentale etc. — erau probabil pardosite cu cărămizi poligoanale, de felul acelora găsite în preajmă, în molozul din secțiunea XVIII B (fig. 9/2).

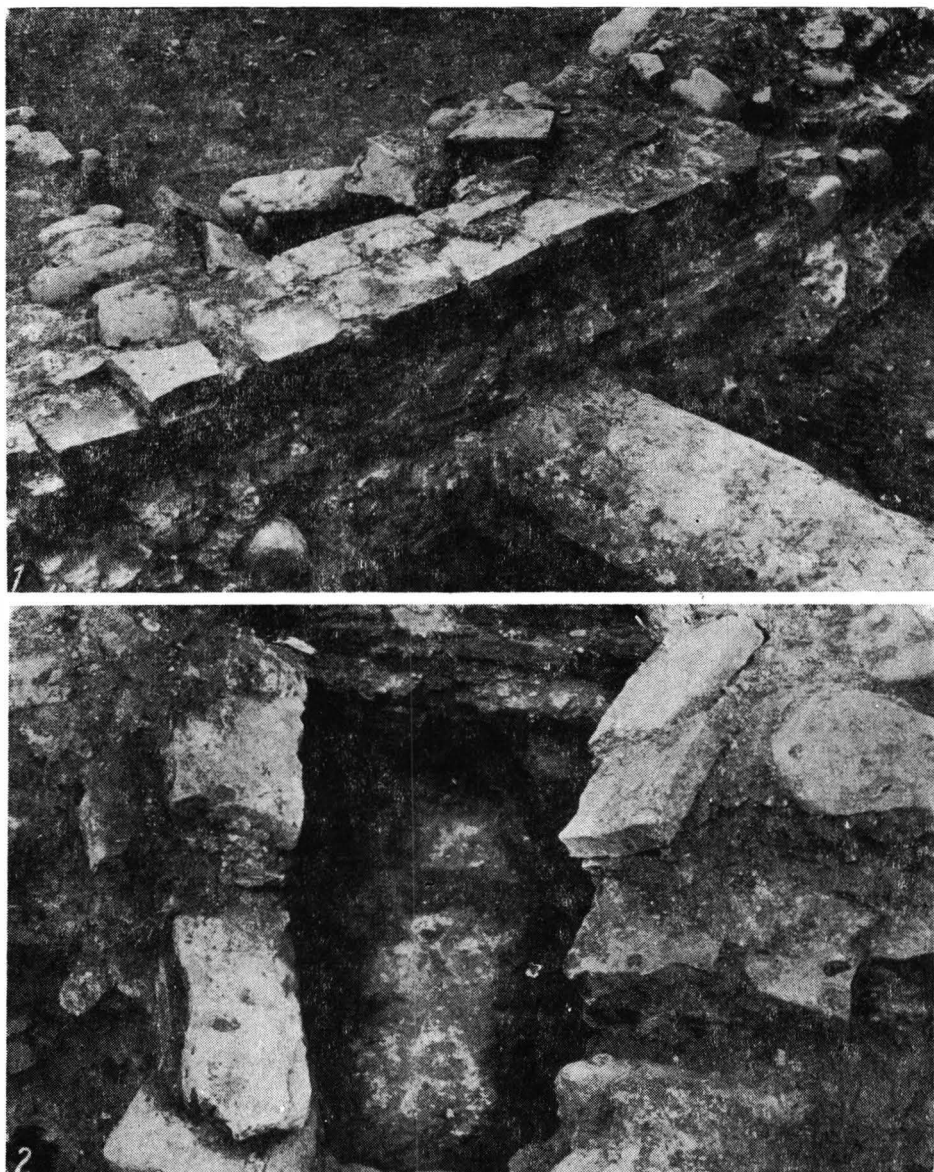
Fig. 10 — 1, rigolă de scurgere găsită într-o încăpere din incinta nr. 2 ; 2, aceeași (detaliu asupra gurii).

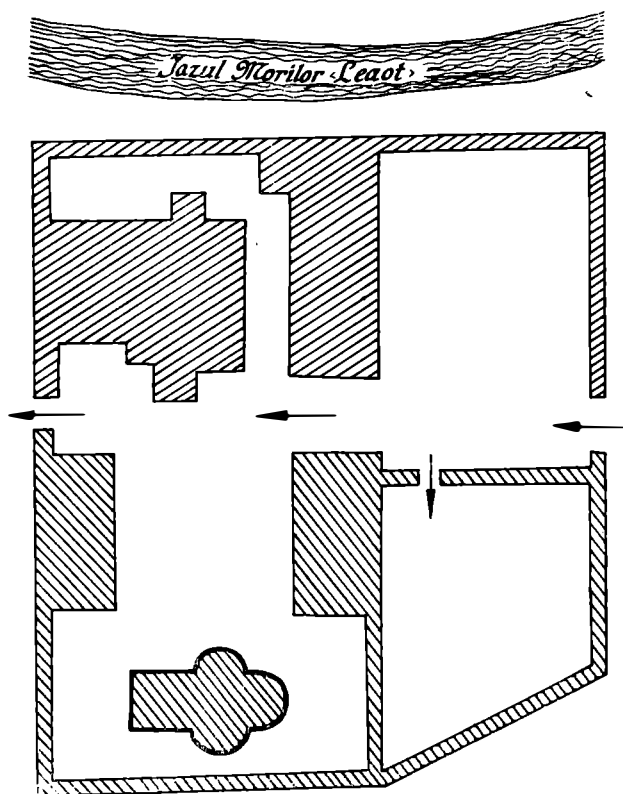
Fig. 11. — Curtea feudală de la Tîrgșor la mijlocul secolului trecut (după un plan din 1843, întocmit de Gr. Pleșoianu).

La 28 noiembrie 1843, inginerul hotarnic Grigore Pleșoianu întocmește un mic plan al mănăstirii de la Tîrșor, parțial exact (fig. 11). Se mai vedea atunci un mic zid care despărțea în două incinta nr. 2, cu o mică intrare situată chiar lîngă turnul principal, zid din care se mai păstrează doar capătul de vest (fig. 5); de asemenea, din planul de la 1843 rezultă o mică intrare aflată în partea de vest, lîngă casa domnească, așadar spre Leaot (fig. 11). Biserica figurează însă cu planul treflat, fapt neconfirmat de actualele cercetări. De asemenea, n-au fost găsite construcții care să lege turnul de intrare, spre nord, cu încăperile adăugate în incinta nr. 2 în timpul lui Constantin Brîncoveanu. Oricum, planul lui Grigore Pleșoianu²⁴ redă imaginea de ansamblu a fostei Curți feudale de la Tîrșor în pragul secularizării de sub Cuza Vodă, căci, cu cîțiva ani înainte de 1864, mănăstirea de la Tîrșor se sparge, mutîndu-se la Tîrșorul Nou (sau *Crîngul Teilor*). În 1862, în fosta mănăstire funcționa o școală²⁵, apoi totul devine, ruină pînă la starea de azi.
