CONSIDERAȚII ASUPRA CERCETĂRII ARHEOLOGICE ÎNTR-UN SIT SUPRAPUS DE O AȘEZARE MODERNĂ. STUDIU DE CAZ: NUFĂRU, JUD. TULCEA

CÂTEVA DATE PRIVIND ARHEOLOGIA PREVENTIVĂ ÎN SITURILE SUPRAPUSE DE AȘEZĂRI MODERNE. STUDIU DE CAZ: NUFĂRU, JUD. TULCEA

DESPRE ZIDUL DE INCINTĂ AL CETĂȚII BIZANTINE DIN INTRAVILANUL LOCALITĂȚII NUFĂRU, CU ACCENT ASUPRA CURTINEI NORDICE IDENTIFICATE PE STR. ULMULUI. CERCETARE, PROTECȚIE, DISTRUGERE

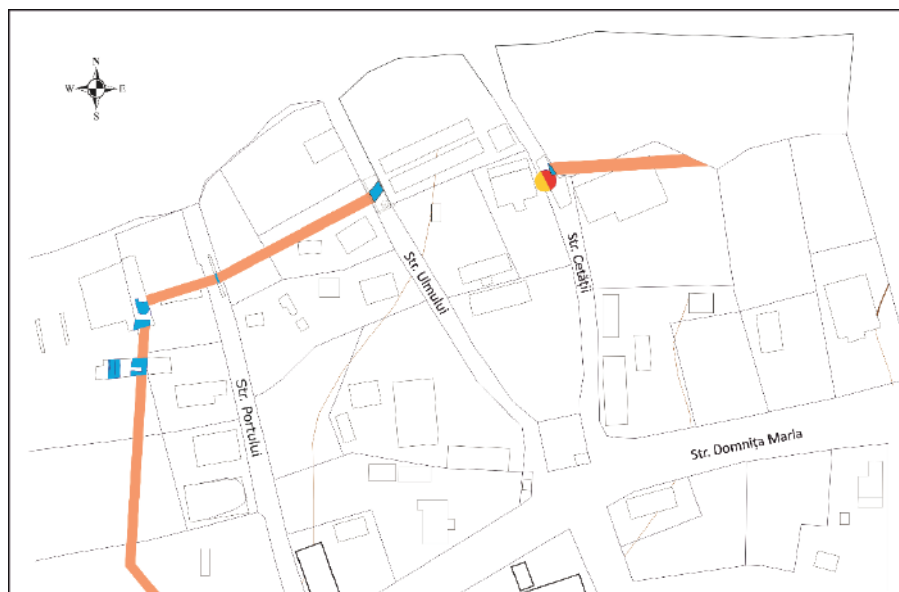
Fig. 2. Nufăru. Situl arheologic din intravilanul localității. Traseul reconstituit al curții bizantine cercetate prin tranșee pe străzile Portului, Ulmului și Cetății. Zona afectată de intervențiile neautorizate din anul 2015.

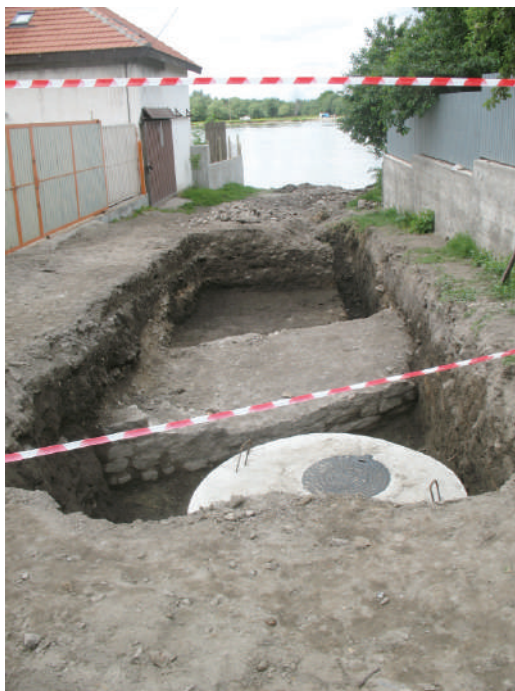
Fig. 5. Nufăru. Str. Ulmului, 2010. Tronson din curțina bizantină de nord cercetată, cu stația de pompare amplasată la sud. Vedere generală.

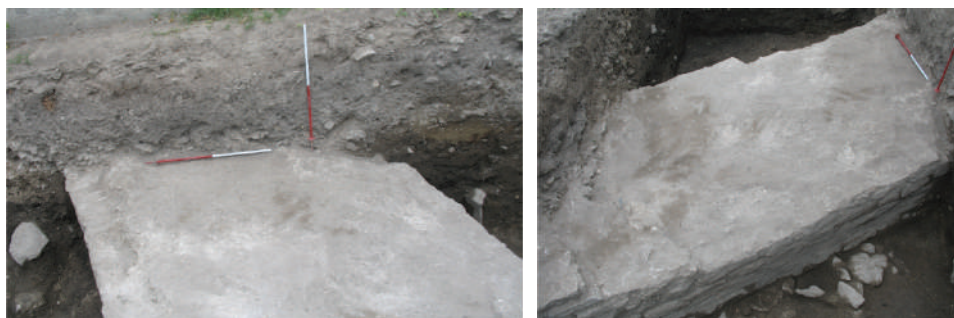
Fig. 6. Nufăru. Str. Ulmului, 2010. Tronson din curțina bizantină de nord cercetată. Vedere dinspre vest și dinspre sud.

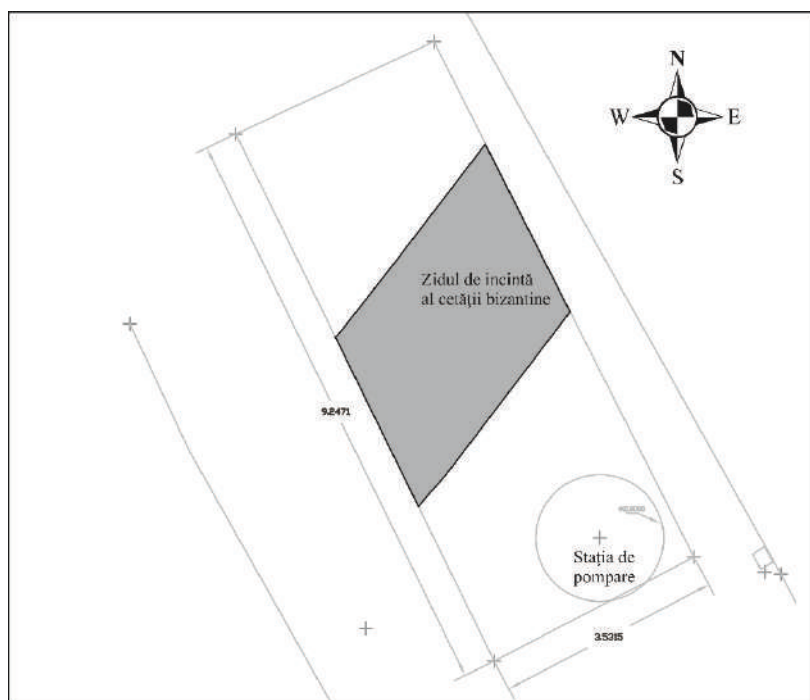
Fig. 7. Nufăru. Str. Ulmului, 2010. Tronson din curcina bizantină de nord cercetată, cu stația de pompare amplasată la sud.

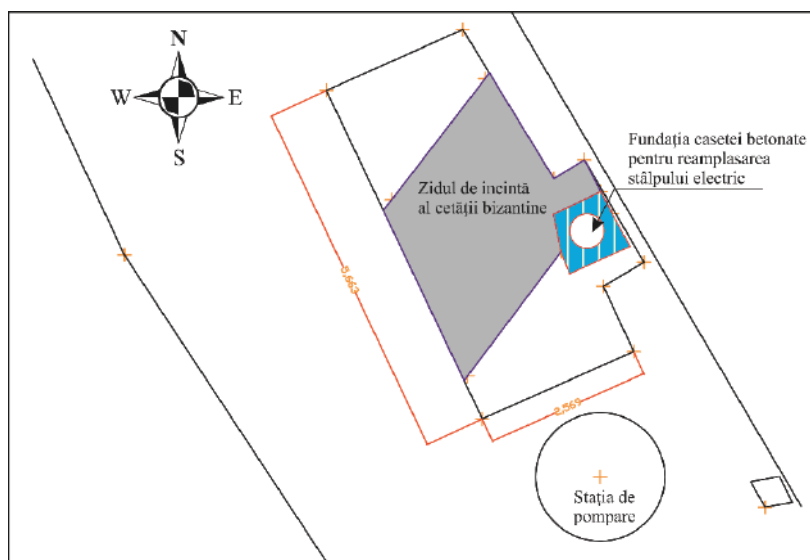
Fig. 8. Nufăru. Str. Ulmului, 2017. Tronson din curcina bizantină de nord, cu intervenția neautorizată din anul 2015 pentru reamplasarea stălpului electric.

respectiv, a fost deschisă o suprafață cu dimensiunile de circa 7,50 m (latura N-S) \times 2,50 m (latura V-E) și adâncimea de 1,50 m. Intervenția de teren, realizată mecanic și manual, a presupus îndepărtarea umpluturii cu pământ galben făcute în anul 2010 și a materialelor depuse pentru protejarea curtinei, precum și extinderea spre est, într-o casetă cu dimensiunile de 1,50 m (latura N-S) \times 0,70 m (latura V-E) și adâncimea de 2 m, pentru degajarea zonei afectate de intervenția pentru reamplasarea stâlpului electric³⁷ (fig. 8–9).

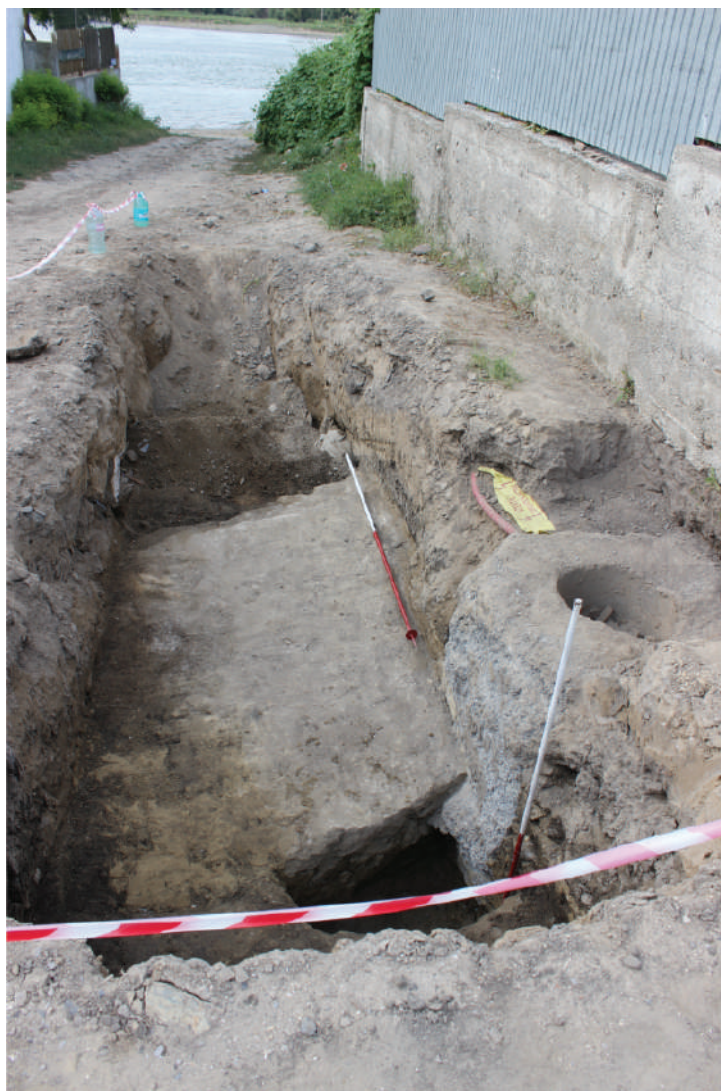
A fost dezvelită cortina pe toată lățimea ei (2,70 m), pe o lungime înregistrată de 3,30 m și o înălțime de 0,80 m (paramentul sudic), pentru a putea fi constatată atât în plan, cât și în secțiune, relația cu intervenția modernă. S-a putut observa că **practicarea casetei betonate pentru reamplasarea stâlpului electric**, cu dimensiunile aproximative de 1 \times 1 m și adâncimea de 1,60/1,80 m, **a fost făcută deasupra, în zidul de incintă și la sud de acesta**. Intervenția avea forma unui patrulater neregulat, cu dimensiunile exterioare de 1,20/1,15/1,00 m și cele interioare de 0,80/0,50/0,40 m. Practicarea a circa 0,60 m din latura casetei betonate a fost executată în afara curtinei, la sud de aceasta, iar restul în zid, afectând paramentul sudic al acestuia; circa 1 m din adâncimea casetei a fost săpat în pământ (în umplutură de pământ galben și în depunere de tip arheologic), deci suprapunând cortina, iar restul de 0,50–0,60 m a fost săpat cu pickhammer-ul în zidăria bizantină, afectând paramentul sudic/interior (fig. 9–10).

Fig. 9. Nufăru. Str. Ulmului, 2017. Tronson din curcina bizantină de nord, cu intervenția neautorizată din anul 2015 pentru reamplasarea stâlpului electric. Vedere dinspre sud. Fundație modernă deasupra și în zidul de incintă, cu afectarea paramentului sudic al acestuia.

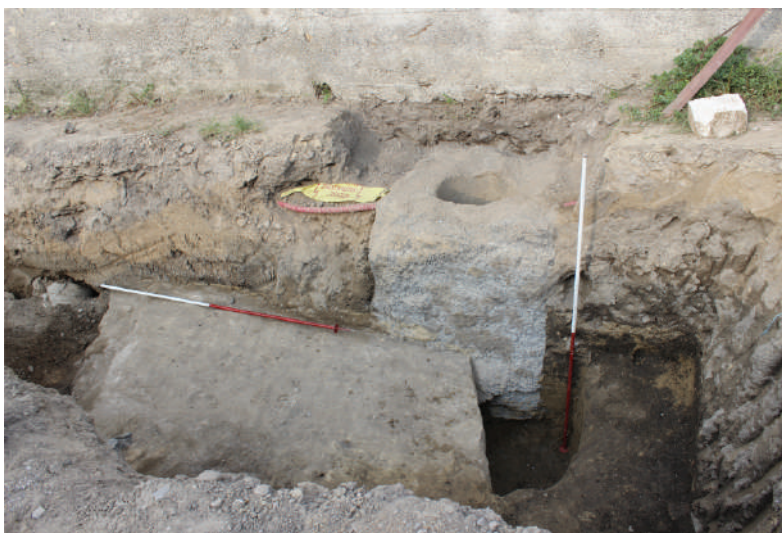
Fig. 10. Nufăru. Str. Ulmului, 2017. Tronson din cortina bizantină de nord, cu intervenția neautorizată din anul 2015 pentru reamplasarea stâlpului electric. Vedere dinspre vest.

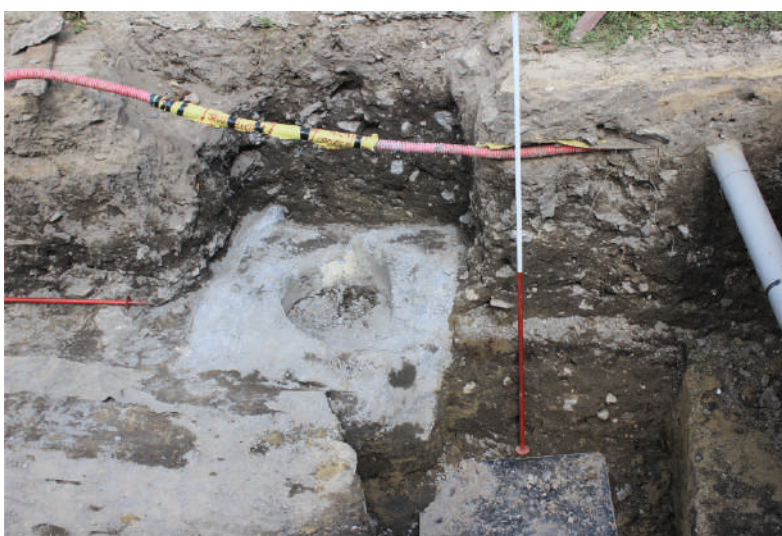
Fig. 11. Nufăru. Str. Ulmului, 2017. Tronson din cortina bizantină de nord, cu intervenția neautorizată din anul 2015 pentru reamplasarea stâlpului electric. Vedere dinspre vest, după îndepărtarea părții de fundație modernă de deasupra zidului de incintă.

Ulterior constatării, s-a procedat la **îndepărtarea**, cu ajutorul unor unelte și ustensile specifice (pickhammer, ciocan rototopercutor, ciocan și daltă), a **intervenției moderne cu beton, în etape succesive**: întâi partea care suprapunea zidul, apoi cea care depășea linia zidului spre sud și, în final, cea din interiorul curtinei (fig. 11–13). Faptul că cele două categorii de materiale, din milenii diferite (I și III), nu au făcut priză a permis îndepărtarea betonului, fără consecințe distructive suplimentare asupra zidăriei bizantine, și a lăsat vizibilă **porțiunea afectată de cortină**, cu dimensiunile de 0,50 m (latura N-S) \times 1,15 m (latura V-E) și adâncimea de 0,50 m. Pentru această porțiune s-a considerat că sunt **necesare intervenții ulterioare** (fig. 13).

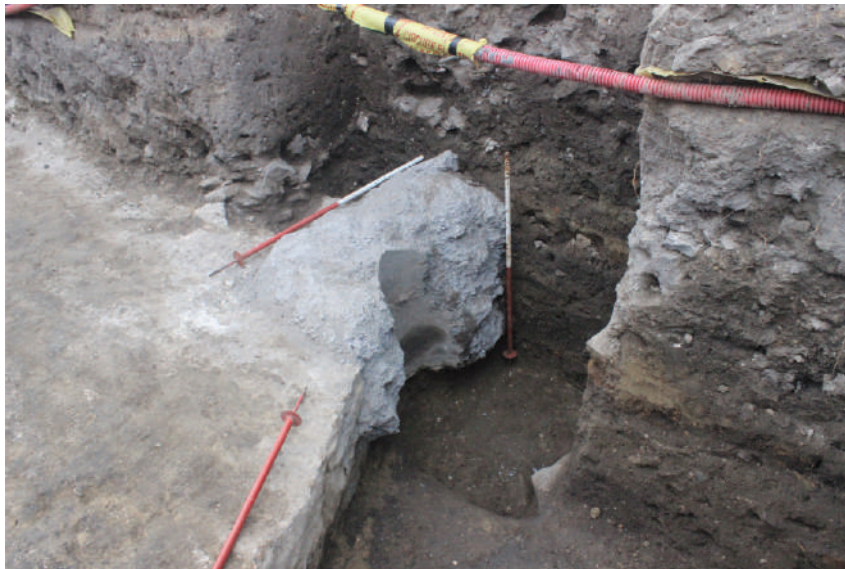
Fig. 12. Nufăru. Str. Ulmului, 2017. Tronson din cortina bizantină de nord, cu intervenția neautorizată din anul 2015 pentru reamplasarea stâlpului electric. Vedere dinspre sud-vest, după îndepărtarea părții de fundație modernă de la sud de paramentul zidului de incintă.

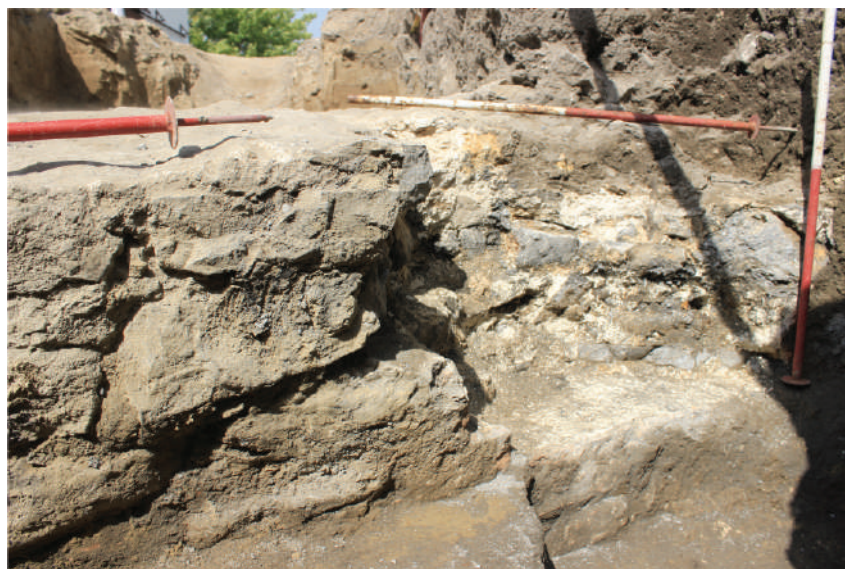
Fig. 13. Nufăru. Str. Ulmului, 2017. Tronson din cortina bizantină de nord, cu intervenția neautorizată din anul 2015 pentru reamplasarea stâlpului electric. Vedere dinspre sud-vest, după îndepărtarea în totalitate a părții de fundație modernă din structura zidului de incintă (este vizibilă tehnica de construcție de tip „blocaj”).

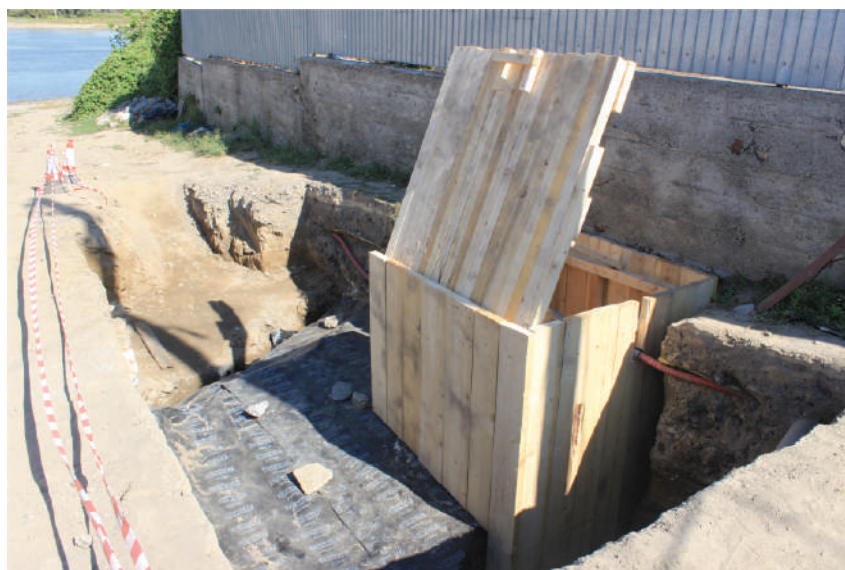
Fig. 14. Nufăru. Str. Ulmului, 2017. Tronson din cortina bizantină de nord. Protecție de lemn pentru caseta destinată intervențiilor reparatorii asupra porțiunii de zid distruse.

După constatarea distrugerilor și înregistrarea situației în teren, s-a procedat la: acoperirea zidului de incintă cu materiale de protecție (geotex, carton asfaltat/membrană); confecționarea unei protecții din lemn masiv, sub forma unei cutii cu capac, cu dimensiunile de 1,50 \times 1,50 m și înălțimea/adâncimea de 2 m, amplasate provizoriu pe zona de cortină afectată, pentru a permite intervenții ulterioare asupra monumentului; reumplerea cu pământ (în saci de rafie și dispersat) a restului suprafeței excavate de pe str. Ulmului, pentru ca strada să fie redată în totalitate circulației (fig. 14–15).

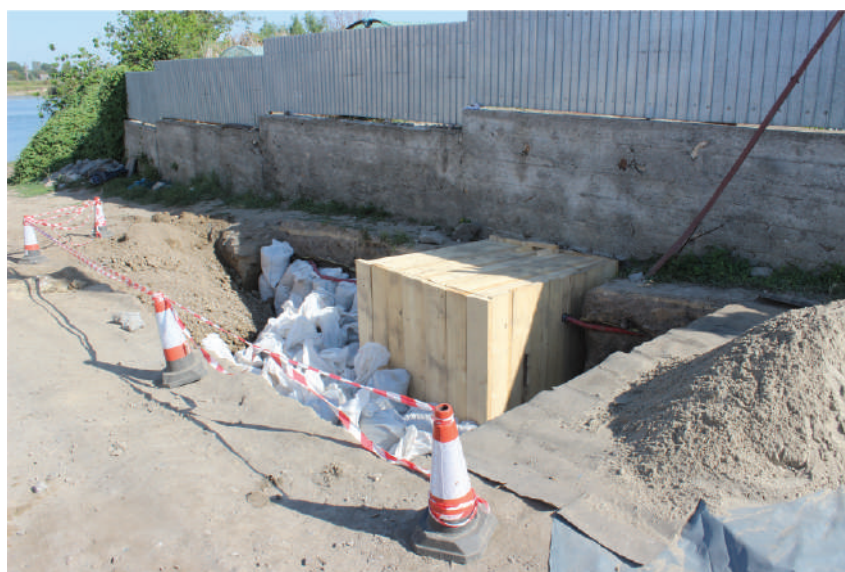
Fig. 15. Nufăru. Str. Ulmului, 2017. Tronson din cortina bizantină de nord. Caseta destinată intervențiilor reparatorii asupra porțiunii de zid distruse și pregătirea pentru astuparea cu pământ a suprafeței deschise.

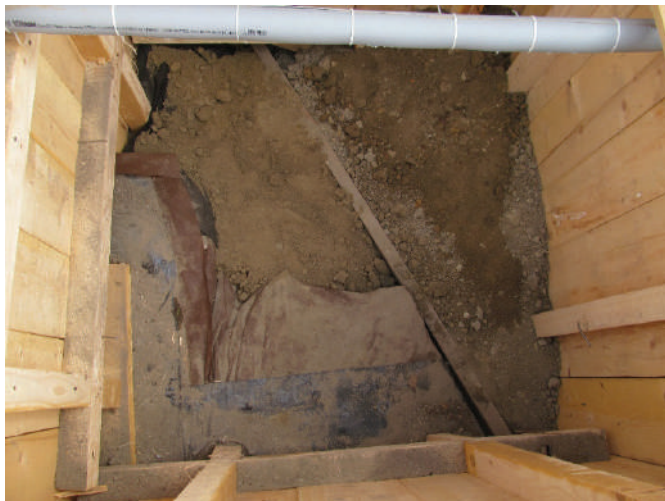
Fig. 16. Nufăru. Str. Ulmului, 2017. Tronson din curtea bizantină de nord. Vedere dinspre vest, după umplerea lacunei din zid cu pământ galben.

În acord cu rezoluțiile comisiilor de specialitate amintite, **intervențiile au constat în umplerea lacunei din zid rezultate din distrugere, după îndepărtarea fundației moderne, cu materiale de protecție (geotex și pământ galben), precum și în umplerea cu pământ, până la actualul nivel de călcare al străzii, a casetei protejate cu lemn** (fig. 16–17). Au mai fost necesare – la intervale mari de timp – operațiuni de completare cu pământ a zonei excavate, până la refacerea nivelului străzii de dinainte de intervenție. Actualmente, str. Ulmului este funcțională în totalitate, iar zona intervenției vizibilă în continuare, fiind semnalată prin capacul de lemn al casetei rămas accesibil la actualul nivel de călcare (fig. 18).

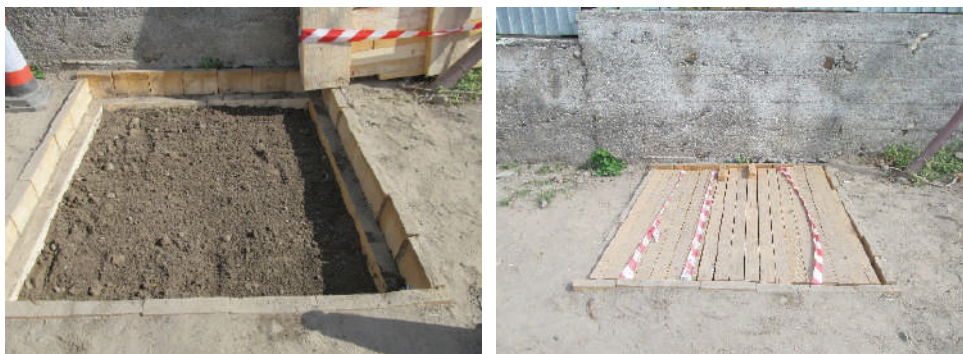
Fig. 17. Nufăru. Str. Ulmului, 2017. Tronson din cortina bizantină de nord. Vedere dinspre vest, după umplerea cu pământ a casetei cu protecție de lemn.

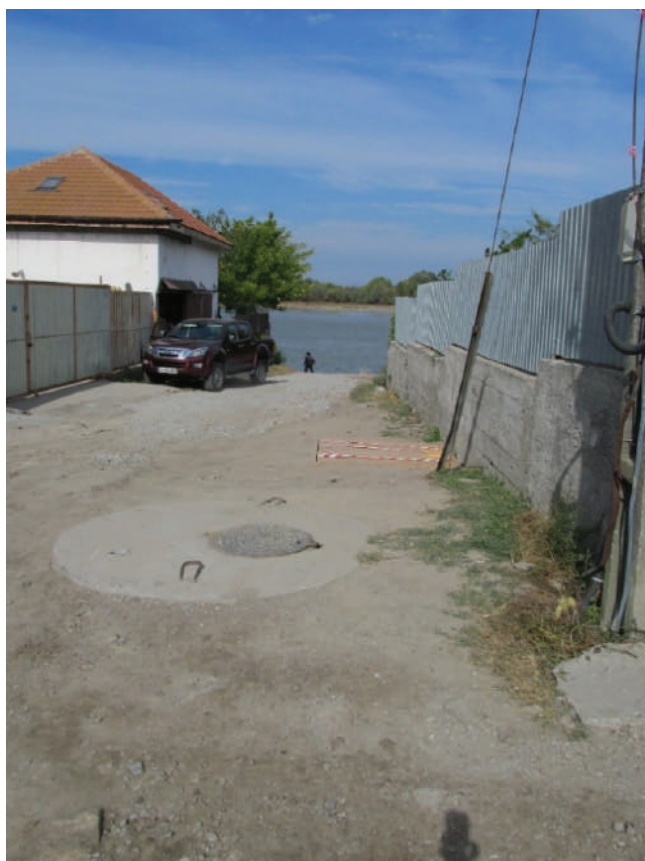
Fig. 18. Nufăru. Str. Ulmului, 2017. Tronson din cortina bizantină de nord. Situația actuală în zona intervenției.
