ȘANTIERUL ARHEOLOGIC GRĂDIȘTEA MUNCELULUI — BLIDARUL

REZULTATUL SĂPĂTURILOR DIN CAMPANIA ANULUI 1954

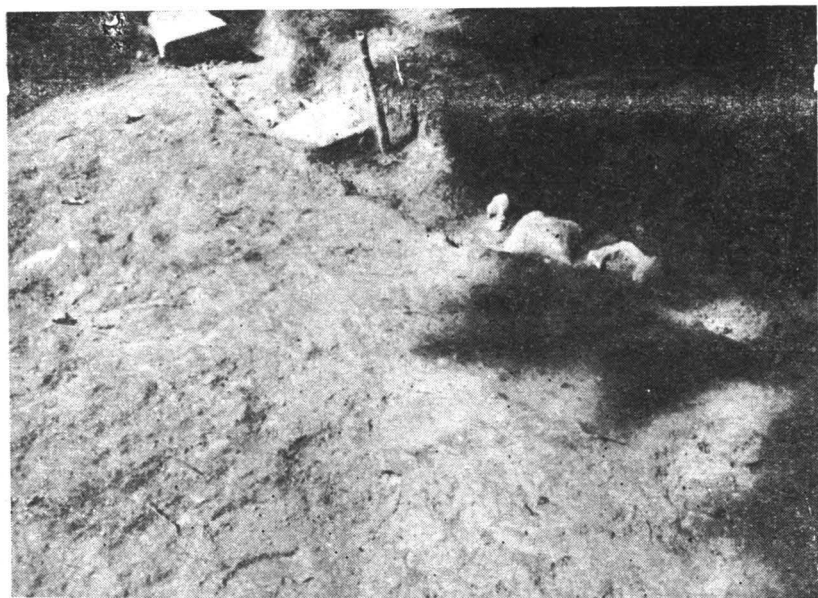
Fig. 6. — Grădiștea Muncelului. Clădirea de pe Terasa nr. II. Vatra din jurul clădirii.

În afara pereților, de jur împrejurul clădirii, pe o lărgime de 1,5 m se găsește o altă vatră cu lipitură deosebită de cea din interior. Vatra exterioară este mult mai subțire, mai puțin compactă, fără urme de pleavă (fig. 6) iar, lipitura ei este înroșită și în unele locuri înnegrită din cauza incendiului. Avem de-a face cu vatra pridvorului casei, apărut de streășină.

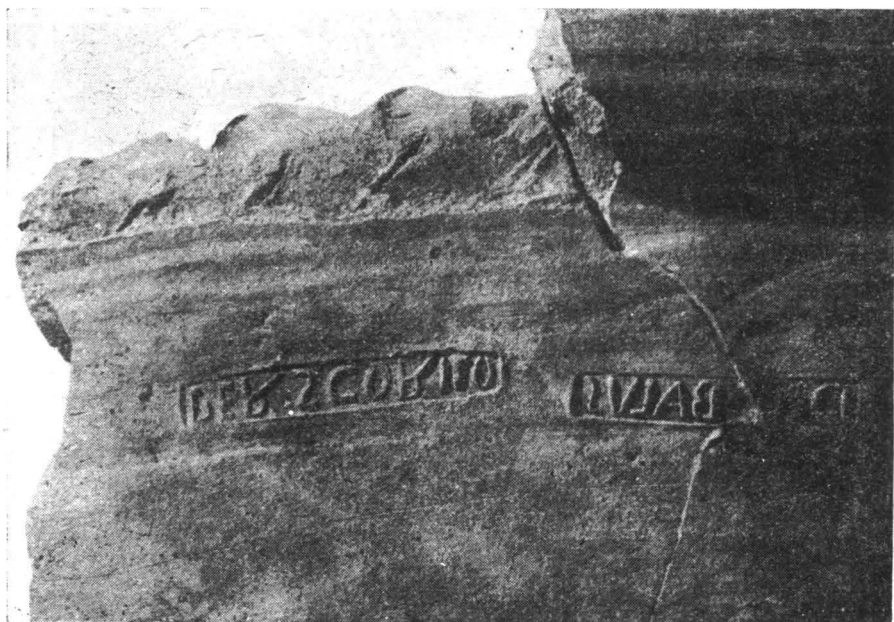
Fig. 8. — Grădiștea Muncelului. Clădirea de pe Terasa nr. II. Partea de sus a vasului cu stampila DECEBALVS PER SCORILVS. Muzeul de Istorie

Aproximativ în centrul clădirii, răspîndite pe o porțiune mare, s-au descoperit fragmentele unuia vas de lut, de culoare roșiatică, cu buza mult îngroșată. Vasul are forma unei pilni mari (înălțimea 0,70 m, diametrul gurii 1,25 m, grosimea buzei 0,05 m, iar a pereților între 0,015 și 0,03 m).

Sub buză, au fost aplicate patru ștampile în relief, perfect legibile, așezate simetric la distanță de 0,45 m una de alta (fig. 8). Ștampilele sînt

alcătuite din două părți deosebite. Pe prima se citește în caractere latine (răsturnate) numele DECEBALVS, iar pe cealaltă PER SCORILO. Vasul nefiind întreg, din cele patru stampile s-au păstrat numai două întregi, iar din a treia numai prima parte: DECEBALVS (fig. 9). Lipsește porțiunea unde în mod normal ar trebui să fie cea de a patra pereche de stampile.

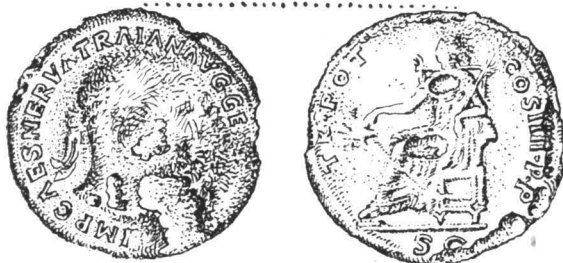
Fig. 10. — Grădiștea Muncelului. Clădirea de pe Terasa nr. II. Monedă de bronz.

Moneda (fig. 10) a fost descoperită în interiorul clădirii sub stratul de arsură, pe vatra casei. Este un *sesterț* al împăratului Traian emis în anul 101—102 e.n.

Moneda descoperită ne indică o dată la care clădirea exista. Fără nici o îndoială clădirea a fost construită anterior anilor 101—102 e.n. când a fost emisă moneda. Având în vedere formele ceramice care fac parte din ultima fază de dezvoltare a culturii materiale dacice și durabilitatea nu prea lungă a unei construcții de lemn, putem afirma că data construirii ei nu este prea îndepărtată de data indicată de monedă. Pentru ca moneda să ajungă în Dacia a trebuit să treacă un oarecare timp de la emiterea ei. Acest lucru ne confirmă existența clădirii la sfârșitul primului război dacic.

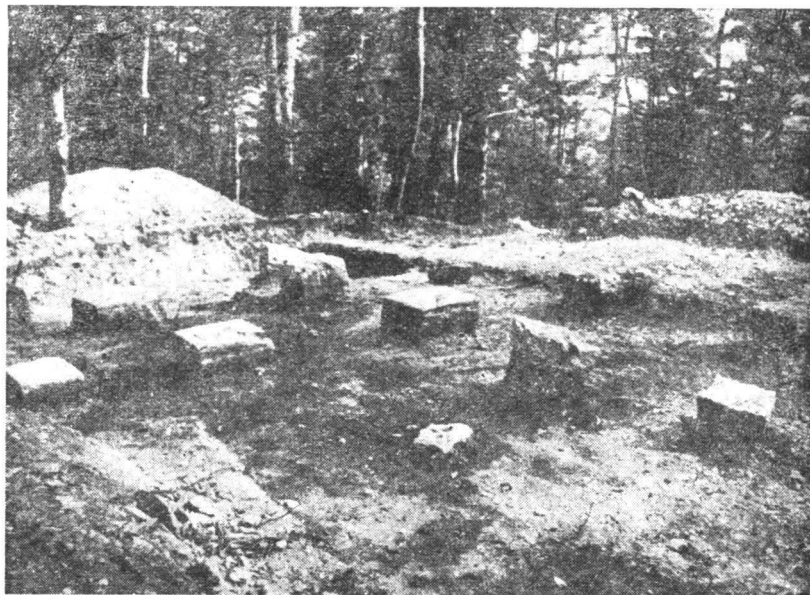
Fig. 18. — Grădiștea Muncelului. Terasa cu Turnul de veghe.

După ce s-a curățit terenul, pe partea superioară a tumulului s-a trasat o suprafață de 10 m². Imediat sub stratul vegetal, compus din pământ de pădure și rădăcini, s-au găsit primele blocuri de piatră de calcar conchilic fasonate, precum și fragmente răzlețe din două chiupuri roșii. Primele blocuri apar între 0,10 și 0,20 m. Dezvelindu-se întreaga suprafață s-a constatat că blocurile sînt înșiruite în trei rînduri de cîte trei și formează un pătrat cu laturile de 4,60 m. De asemenea s-a observat că pe fiecare latură, aproximativ la mijlocul ei, mai există cîte un bloc, astfel că în total s-au găsit 13 blocuri (fig. 17 și 18). Forma și dimensiunile blocurilor diferă de la caz la caz. Printre blocuri, între 0,20 și 0,40 m s-au găsit răzlețe alte fragmente din cele două chiupuri, precum și fragmente din patru vase. Chiupurile și două din vase sînt lucrate cu roata, celelalte două vase sînt făcute cu mina, iar pe fundul lor a fost sgriat cîte un semn de olar. La aceeași adîncime s-au mai găsit trei cuie de fier. Alte obiecte nu s-au mai aflat, în schimb s-a observat că în partea de NE a suprafeței, terasa a fost amenajată și lărgită. Unele blocuri au fost așezate direct pe stîncă vie, altele, acolo unde terasa a fost lărgită și nivelată, sînt așezate pe un pămînt de culoare galbenă.

- Рис. 17. — Грэдиштя Мунчелулуй. Терраса со сторожевой башней.
- Рис. 18. — Грэдиштя Мунчелулуй. Терраса со сторожевой башней.
- Рис. 19. — Грэдиштя Мунчелулуй. Терраса с жилищем I вблизи сторожевой башни (после вскрытия).

Fig. 18. — Grădiștea Muncelului. La terrasse à la tour de guet.
