ZIDUL DE INCINTĂ ROMANO-BIZANTIN DE LA ARGAMUM: UN TRONSON DIN CURTINA DE EST

de MONICA MĂRGINEANU CĂRSTOIU
și MIHAELA MĂNUCU-ADAMEȘTEANU

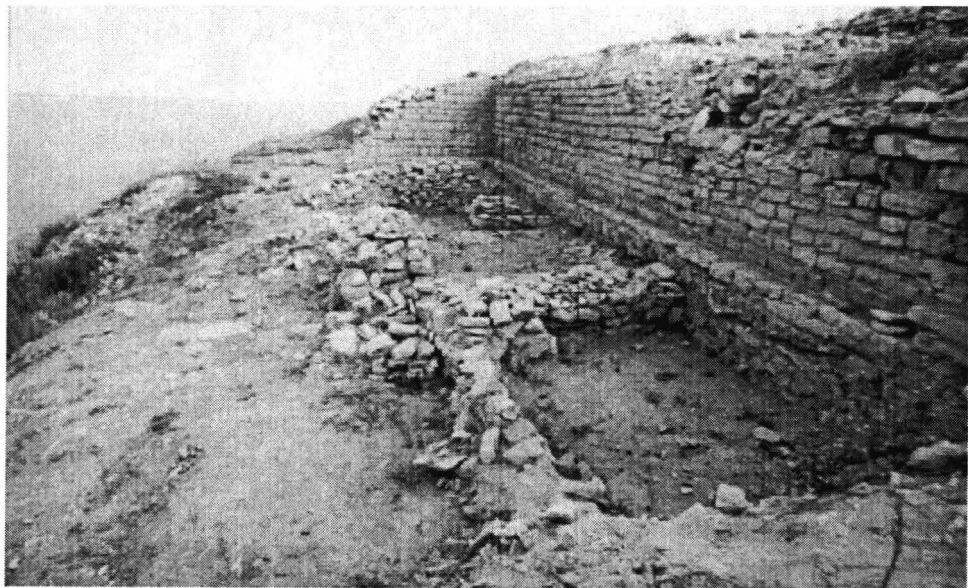
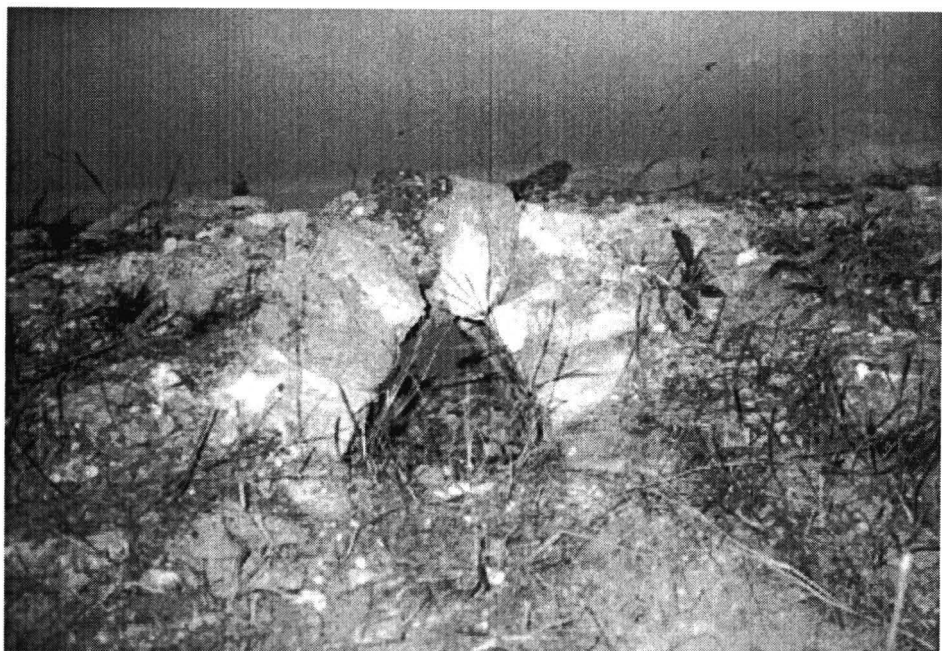
Fig. 11. Argamum. 1 curțina est cu urmele de locuire descoperite la exterior de Maria Coja (înălțimea ruinelor nu depășea în realitate nivelul tălpii fundației zidului de incintă; în imagine se văd și rândurile de pietre adăugate pentru protecția temporară a ruinelor. Astăzi, cu excepția zidului de incintă, nu se mai păstrează urme vizibile ale acestei realități arheologice); 2 vederea canalului (1997).

*Canalul de scurgere*⁵⁷ (fig. 6 și 11/2):

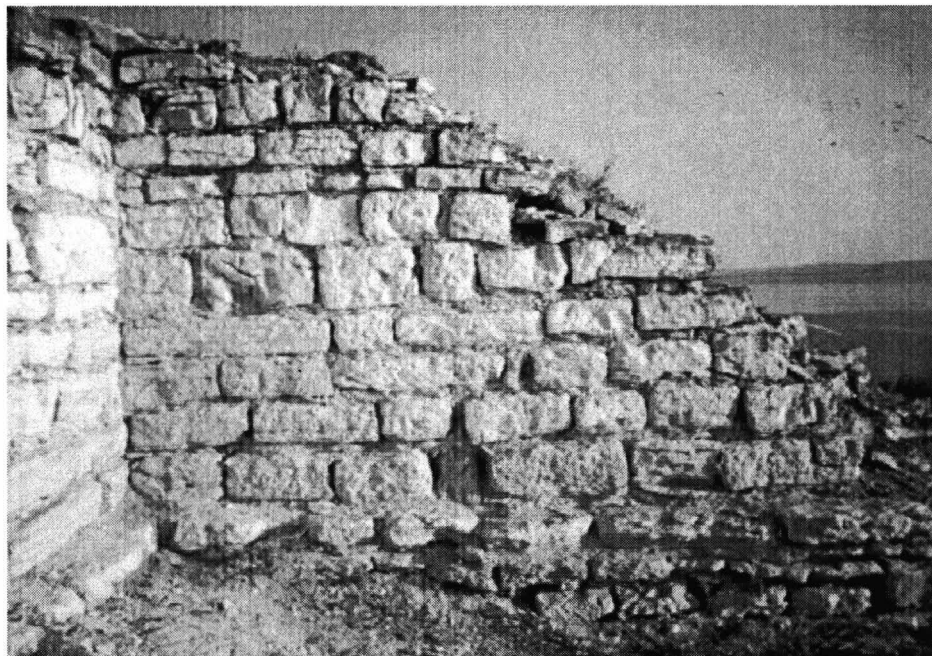
Fig.12. Argamum. 1 latura de sud a bastionului (1997); 2 detaliu din curțina aflată la nord de bastion, cu șirul „aricilor” de fundație.
