OBSERVAȚII ARHEOLOGICE LA SNAGOV

de GH. I. CANTACUZINO

În 1996 au fost efectuate sondaje de salvare la mănăstirea **Snagov**, în zona săpăturilor arheologice din 1933, afectată de lucrările de restaurare din 1943–1944 și 1995. S-au obținut date privind fundațiile primei biserici, din a **doua jumătate a sec. XIV**, care sunt publicate pentru prima oară, și s-au descoperit urme din **faza târzie a epocii bronzului și vestigii getice**.

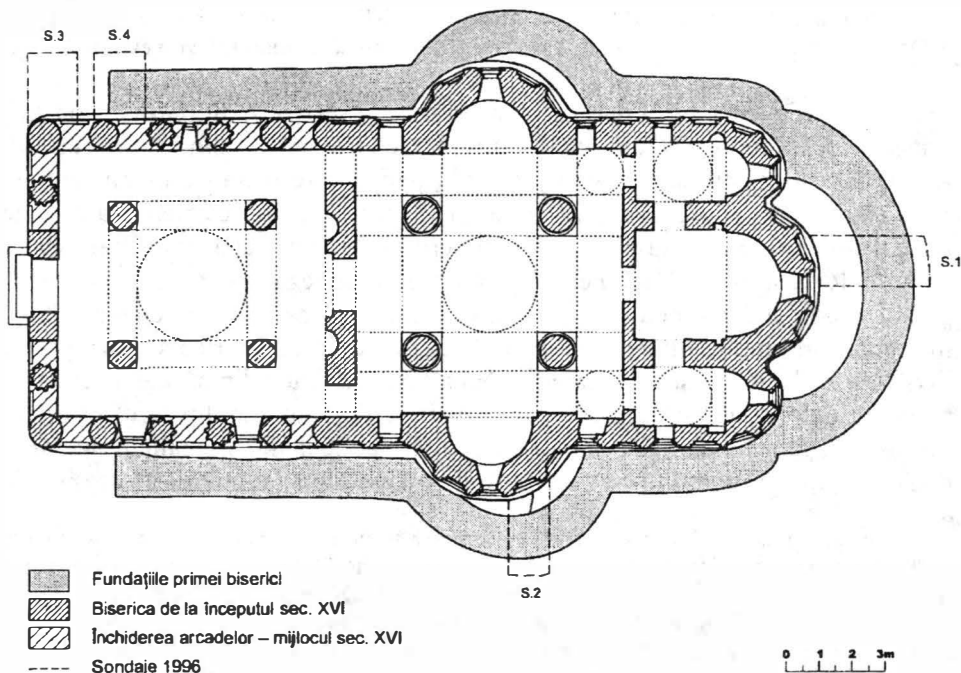
Fig. 1. Mănăstirea Snagov. Planul sondajelor din 1996 și planul fundațiilor vechii biserici.

existentă s-au putut efectua, înaintea încheierii lucrărilor la trotuar, numai sondaje de proporții foarte reduse, între zidurile actualei biserici și rigola betonată (fig. 1), care au urmărit obținerea de noi date privind fundațiile primei biserici a mănăstirii Snagov⁵. Trebuie menționat faptul că spațiul respec-

După cum o arată fundațiile păstrate (fig. 1), prima biserică avea trei abside. Colțurile exterioare ale fundațiilor sunt rotunjite în dreptul proscomidiei și diaconiconului. Dimensiunile, măsurate la nivelul fundațiilor erau următoarele: lungimea la exterior 26 m, în interior circa 23 m; lățimea circa 12,80 m la exterior și 10,40 m în interior, iar în dreptul absidelor laterale 16,80 m la exterior și circa 14, 20 m în interior. Absidele laterale au lățimea de circa 6,50 m la exterior și 5,50 în interior, iar adâncimea de 2 m, absida altarului fiind lată de 10 m la exterior și 7 m în interior, cu o adâncime de 2,50 m. Compartimentarea interioară

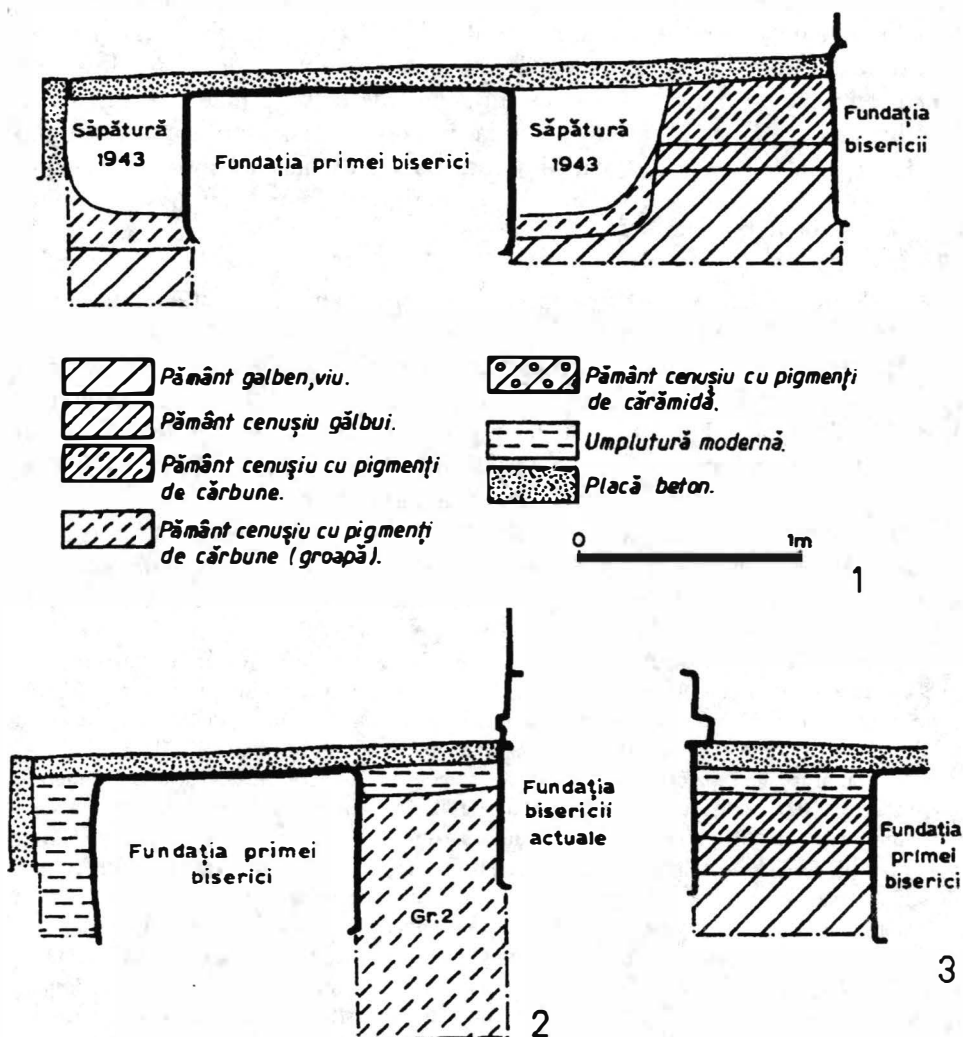
Fig. 2. Mănăstirea Snagov. 1 profilul sudic al S. 1; 2 profilul vestic al S. 2; 3 profilul estic al S. 2.

din etapa târzie a epocii bronzului. Lângă absida sudică, între cele două fundații, în S. 2 s-a delimitat marginea dinspre est a unei gropi probabil circulare (fig. 2/2, 5/2) ce se adâncește la mai mult de 1,40 m sub actuala suprafață și care nu a putut fi cercetată până la fund datorită spațiului prea îngust. Dimensiunile ei erau probabil destul de mari, diametrul putându-se estima la peste 1,50 m. În interior s-au găsit în cantitate destul de mare materiale geto-dace. Marginea unei alte gropi, adâncită până la 1,20 m sub actuala suprafață, acoperită în cea mai mare parte de fundațiile actualei biserici, a putut fi observată în dreptul colțului de NV al acesteia în S. 3 (fig. 3/2).

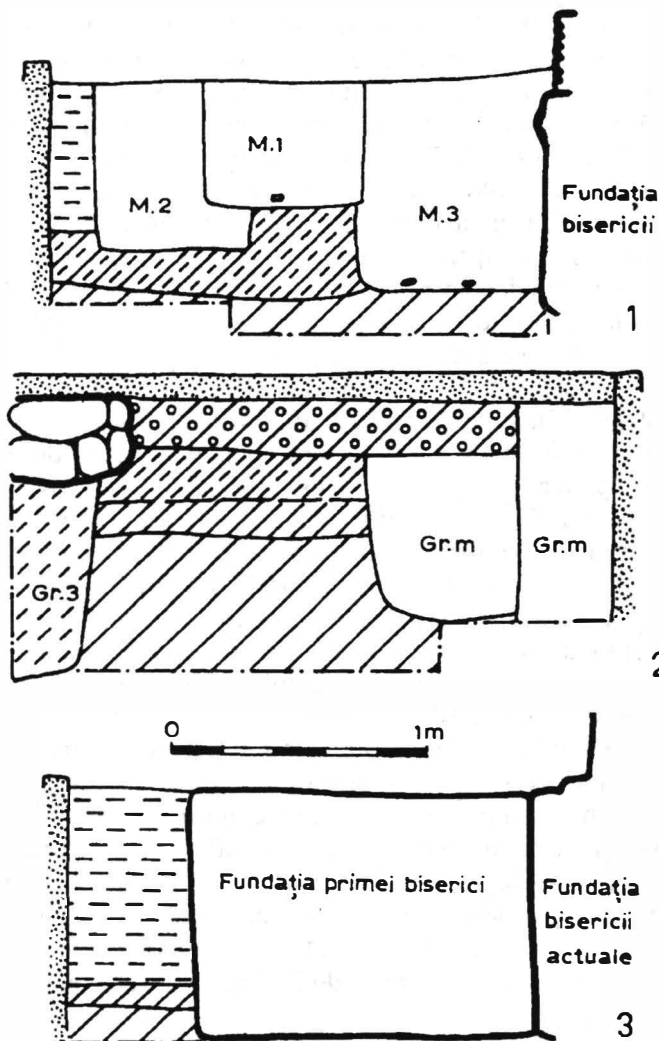
Fig. 3. Mănăstirea Snagov. 1 profilul estic al S. 3; 2 profilul vestic al S. 3; 3 profilul estic al S. 4 (legenda este aceeași ca la fig. 2).

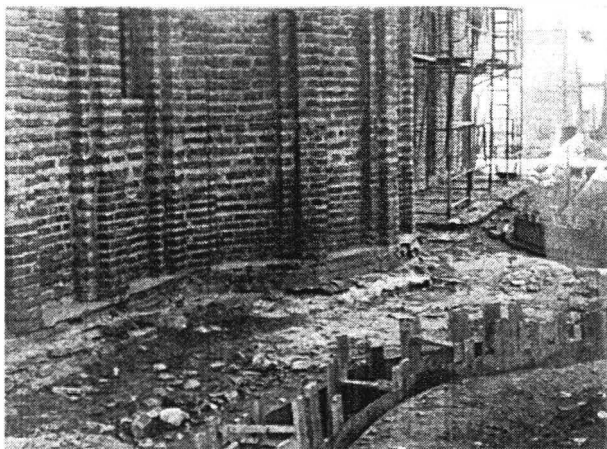
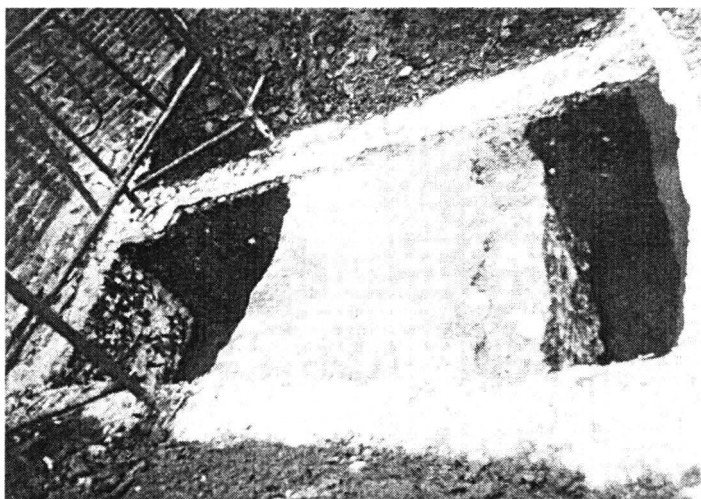
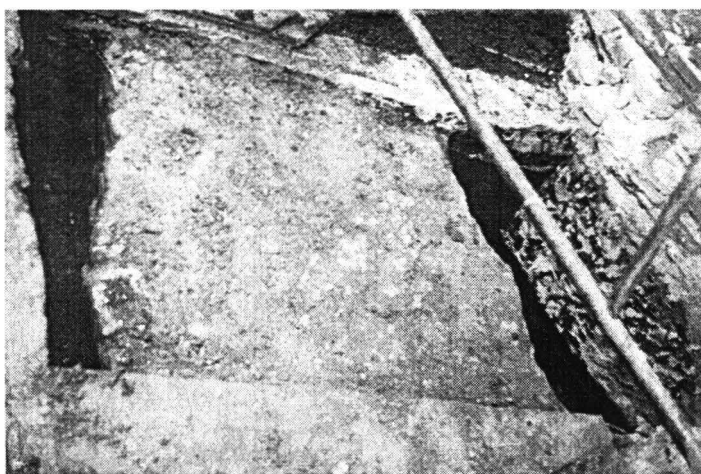
Fig. 4. Mănăstirea Snagov. 1 lucrările la rigola din jurul bisericii, la 11 noiembrie 1995; 2 S. 1, fundația primei biserici și fundația bisericii actuale, vedere dinspre S; 3 S. 2, fundațiile primei și ale actualei biserici, vedere dinspre E.

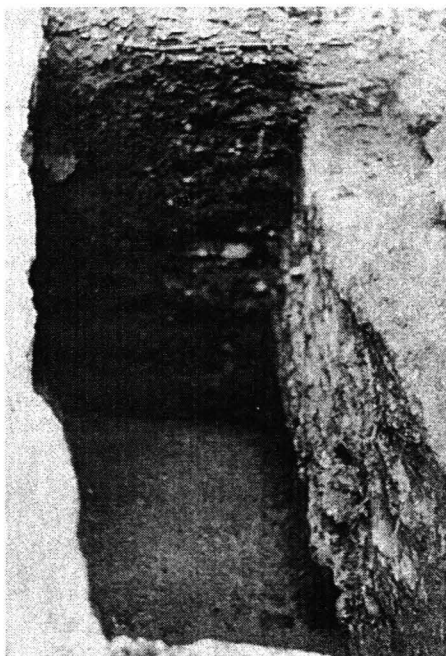
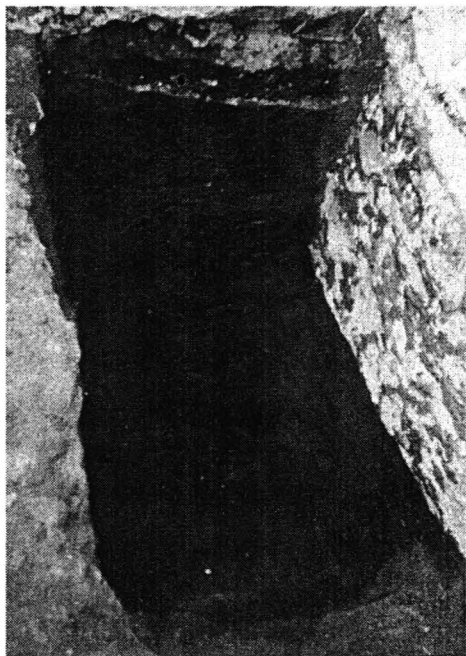
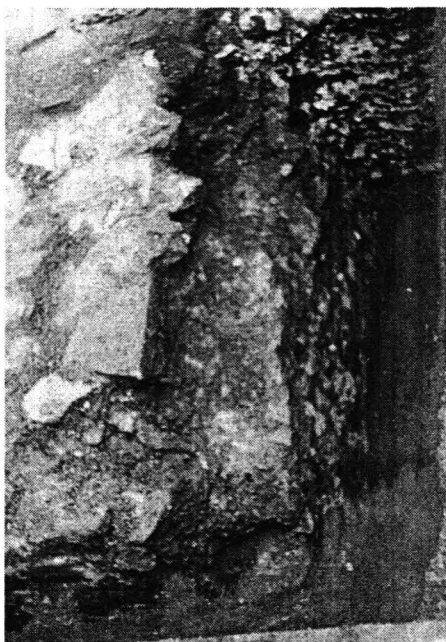
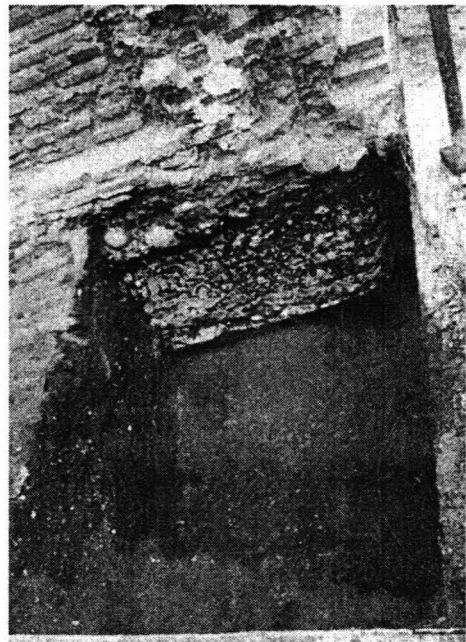
Fig. 5. Mănăstirea Snagov. 1 S. 1, fundația vechii biserici, vedere dinspre N; 2 S. 2, fundația vechii biserici (st.), fundația bisericii actuale (dr.), groapă getică; 3 S. 4, colțul de NV al fundației vechii biserici și fundația bisericii actuale; 4 S. 3, fundația colțului de NV al bisericii actuale.

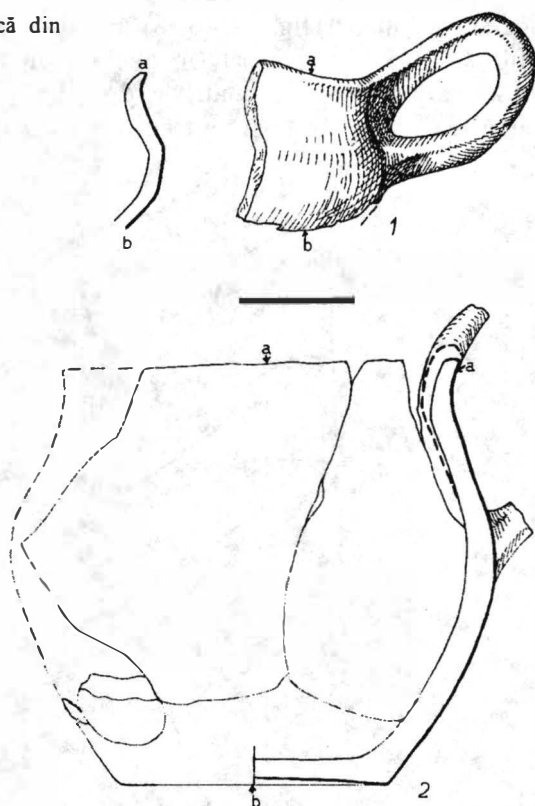
Fig. 6. Mănăstirea Snagov. 1-2 ceramică din faza târzie a epocii bronzului.

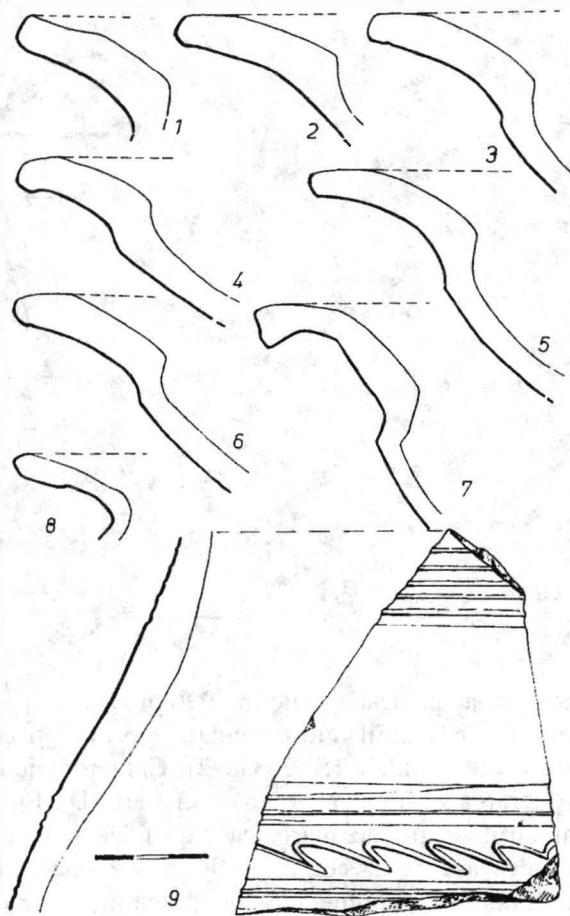
Fig. 7. Mănăstirea Snagov. 1-6, 8 fragmente ceramice getice lucrate cu mâna, din pastă cenușie; 7, 9 fragmente ceramice getice lucrate la roată.

lucrate cu mâna (fig. 7/1-6, 8) sau lucrate la roată din pastă fină, cenușie (fig. 7/7). S-a descoperit (în S. 4) și un fragment provenind de la partea superioară a piciorului unui vas din pastă cenușie. Din pastă fină, de culoare cenușie deschisă, este și un fragment cu peretele relativ gros, cu decor incizat

din benzi de linii orizontale având între ele o linie în val (fig. 7/9). Mai trebuie menționat un fragment de vas (urcior) cu toarta ruptă, din pastă cenușie deschisă, precum și un fragment de toartă de vas alcătuită din trei cilindri subțiri alăturați.

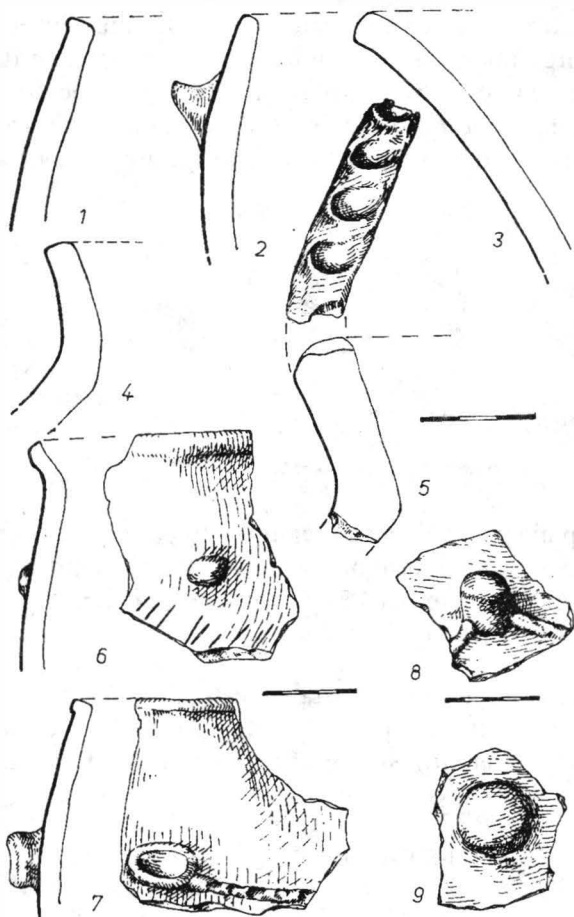
Fig. 8. Mănăstirea Snagov. 1–9 fragmente ceramice getice lucrate cu mână.

cu urme de ardere secundară. Cele mai multe sunt fragmente de oale (în formă de borcan) cu profil puțin arcuit, cu buza ușor răsfrântă spre exterior sau aproape dreaptă (fig. 8/1–2, 4, 6–7). Sunt decorate cu ornamente în relief – butoni simpli, cilindrici sau rotunzi, de dimensiuni relativ mari (fig. 8/6–9),

sau brâuri în relief alveolate (fig. 8/7–8); uneori butonii sunt asociați cu brâul alveolat dispus în forma de ghirlandă (fig. 8/8). Un fragment are buza, răsfrântă, decorată cu alveole (fig. 8/5), iar altul o proeminență aplatizată sub buză. Mai trebuie amintite: un fragment dintr-un vas de dimensiuni mici, cu profilul aproape drept, buza foarte puțin arcuită, din pastă cărămizie, un fragment de vas cu fundul drept și altul din partea inferioară a unui vas cu suport în formă de inel, cu pereți groși. S-au găsit și fragmente de vase de provizii de dimensiuni mijlocii, din pastă cărămizie, poroasă.

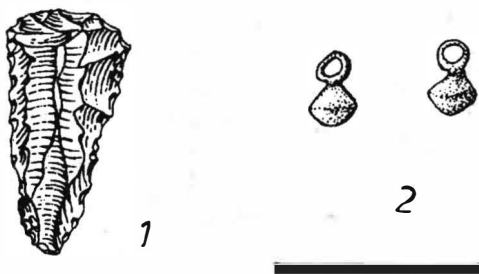
Fig. 9. Mănăstirea Snagov. 1 gratoar de silex (S. 3); 2 bumbi din bronz descoperiți în M. I.
