DIN NOU ÎN PROBLEMA CETĂȚII NEAMȚULUI

Într-un articol apărut în această revistă, acum doi ani, încercam să-dezbaterem câteva din problemele principale referitoare la Cetatea Neamțului. Sprijinindu-ne pe rezultatele primelor săpături arheologice metodice, întreprinse aici în anul 1954, subliniam în articolul menționat justetea tezei potrivit căreia cetatea a fost înălțată de către voievodul moldovean Petru I Mușatinul (1375—1392), stabileam adaosurile din vremea lui Ștefan cel Mare (1457—1504) și scoteam în evidență *ascănarea tipologică* a Neamțului cu cetățile Mușatine de la Suceava¹.

În toamna anului 1962, săpăturile de la Cetatea Neamțului au fost reluate². Scopul principal al noilor săpături era acela de a înregistra pe cale arheologică chipul în care, deci *cum*, s-a încheiat ansamblul arhitectural de la Cetatea Neamțului, atât în prima sa fază, mușatină, cât și în cea-de-a doua fază, din vremea lui Ștefan cel Mare, deci aproximativ în decursul unui secol (circa 1376—1476).

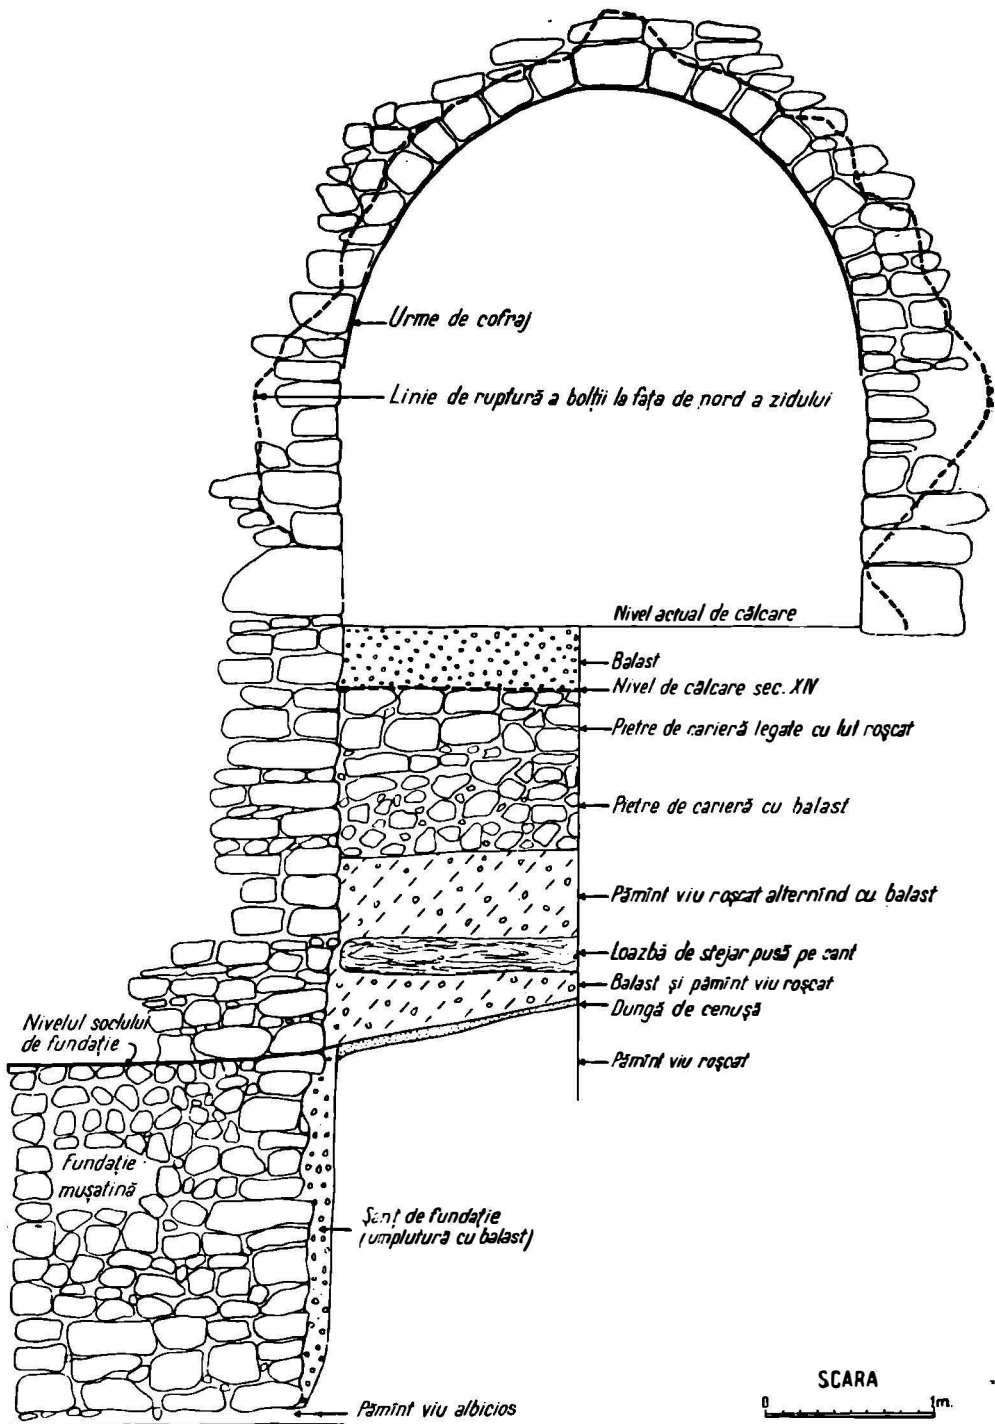
Fig. 3. — Latura de nord (poarta mușatină).

4) Poarta de pe latura de nord a Cetății Neamțului este originală, din sec. al XIV-lea. Caracteristic ni se pare faptul că, așa cum a reieșit din cercetarea din capătul de nord al secțiunii V (fig. 1), golul porții merge în adâncime pînă la fundație, neexistînd, deci, pragul obișnuit de zidărie (fig. 3). De la dunga de cenușă, fundația laturii de nord (secțiunea V) măsoară în jos 2,20 m. Operația de nivelare, întreprinsă în curtea interioară, este înregistrată și în golul porții de nord, continuînd și în afara laturii de nord. Fără îndoială, garnizoana cetății mușatine circula la nord pe o platformă artificială, situată între zid și marginea șanțului de apărare din sec. al XIV-lea.

În golul porții de pe latura de nord nivelul de călcare (folosire) este reprezentat de un „zid” alcătuit din lespezi de carieră legate cu lut roșcat (fig. 3).

După toate probabilitățile, aceasta este *poarta principală* a vechiului nucleu mușatin de la Cetatea Neamțului.
