# O NOUĂ STEMĂ CU PISANIE DE LA ȘTEFAN CEL MARE DESCOPERITĂ LA CETATEA DE SCAUN A SUCEVEI

M. D. MATEI

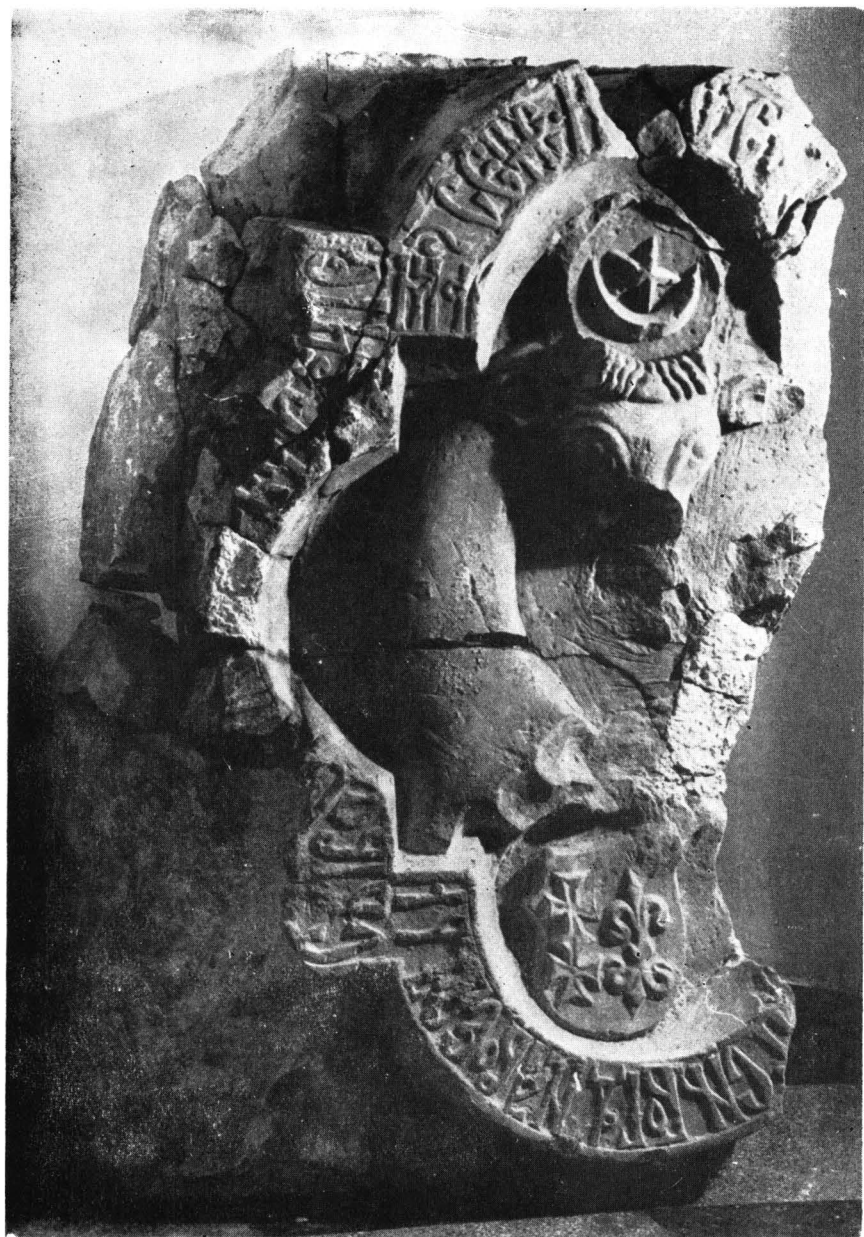
Fig. 1. Suceava. Inscripția de la Ștefan cel Mare.

Așa cum menționam cu cîteva rînduri mai sus, pisană a fost lucrată dintr-un bloc masiv de gresie nisipoasă, de formă dreptunghiulară. Înscriindu-se într-un plan cvadri-lobat mărginit de banda în relief care poartă textul inscripției, stema pare să fi fost o remarcabilă reușită artistică. La această impresie contribuie, în egală măsură, modul de dispunere a lobilor laterali (care depășesc prin prelungiri simetrice capetele semicercurilor reprezentate de lobi superiori și inferiori), distribuția echilibrată a cîmpului central și mai ales execuția de finețe a elementului heraldic principal: capul de bour și scutul timbrat de acesta. Vremea și suita de vicisitudini prin care a trecut piesa au contribuit substanțial la degradarea acesteia și chiar la pierderea unora din componentele importante și obligatorii ale ei (de ex. reprezentarea soarelui).

Abb. 1. Suceava. Der Stein mit der Inschrift Stefans des Grossen.
