## PROBLEME ALE CRONOLOGIEI RUINELOR FOSTEI MĂNĂSTIRI VODIȚA

GH. I. CANTACUZINO

## PROBLÈMES DE LA CHRONOLOGIE DES RUINES DU MONASTÈRE DE VODIȚA

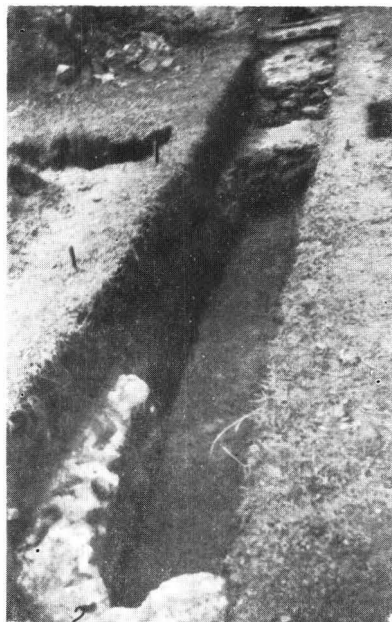
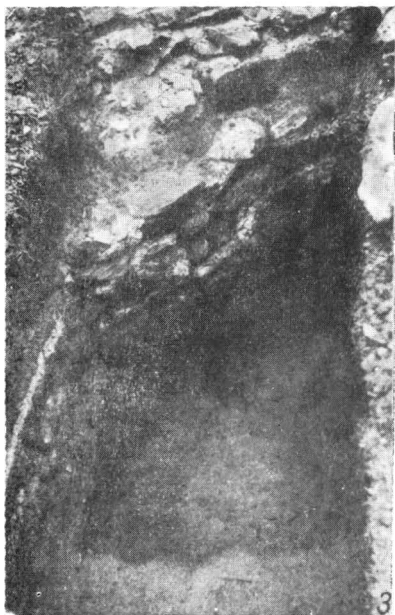
Fig. 5. — Vodița, I, S. I, vedere dinspre vest cu fundațiile celor două biserici; 2, S.I, vedere dinspre est în naosul bisericii II, cu fundațiile bisericii I; 3, fundațiile bisericilor I și II în interiorul absidei nordice; 3, fundația bisericii II la exteriorul absidei nordice

În interiorul bisericii cunoscută sub denumirea de „Vodița II” au fost surprinse fundațiile primei biserici, (fig. 5/1,2), descoperită de V. Drăghiceanu în 1928. Deși stratigrafia este în cea mai mare parte deranjată de săpăturile din 1928, care au urmărit în lungul lor temeliele primei biserici<sup>19</sup>, nivelul de construcție al acesteia este încă vizibil în multe locuri, fiind marcat de o dungă de mortar situată deasupra unui strat subțire de pămînt castaniu deschis sau mai adesea pe solul viu galben — castaniu cu pietriș. Nivelul de construcție al celei de-a doua biserici este mai greu de observat, exceptînd parțial zona pronaosului sau cea situată la vest de acesta, datorită deranjamentelor moderne (fig. 2).

Zidurile celei de-a doua biserici se suprapun parțial fundațiilor primei: zidul laturii de nord a bisericii a doua acoperă parțial temelia zidului corespunzător al celei dintii. (fig. 5/3). Succesiunea celor două faze principale de construcție a putut fi bine observată în dreptul absidei nordice (fig. 3; 5/4).

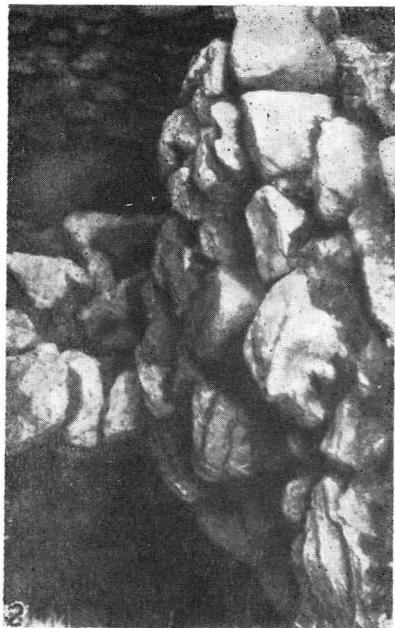
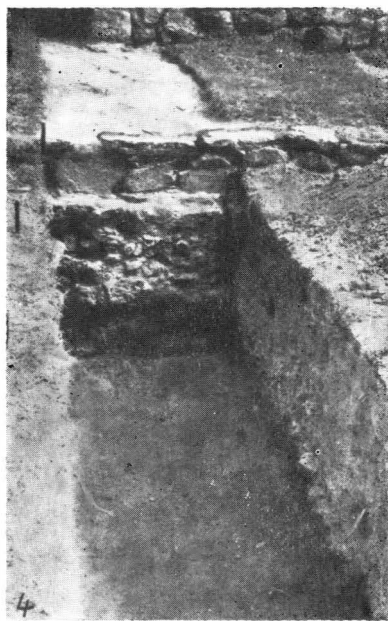
Fig. 6. — Vodița. 1, fundația și soclul pronaosului și fundația exonarthexului demolat al bisericii II (S. II); 2, zidul laturii est a beciului, zidul sudic al girliciului și zidul anterior; 3, fundația pronaosului și fundația exonarthexului bisericii II pe latura vest; 4, fundația exonarthexului bisericii II pe latura sudică și masivul de zidărie d.in interiorul acestuia.

Interesante sînt rezultatele săpăturilor din 1970 în ce privește pridvorul celei de-a doua biserici. Acesta a fost găsit și în partea de nord a edificiului (fig. 6/1); el înconjură deci pronaosul pe cele trei laturi. Situația stratigrafică, în special cea sesizată pe latura vestică, indică o contemporaneitate sau în orice caz o foarte mare apropiere în timp între pridvor și restul bisericii, nivelurile lor de construcție aflîndu-se în partea superioară a aceluiași strat galben-castaniu cu pietriș (fig. 2, 6/3). Pe latura de sud, observațiile asupra unei legături stratigrafice între zidul pronaosului și al pridvorului sînt îngreunate de existența unei platforme masive de bolovani de piatră legați cu mortar, ce ocupă întreaga parte sudică a pridvorului (fig. 6/4). Într-un sondaj la joncțiunea între zidurile pridvorului și naosului pe această latură s-a putut constata că, aci, primul zid nu are fundație și, în porțiunea în care se păstrează, nu se leagă de naos (nu se poate ști în ce măsură această situație nu e rezultatul lucrărilor de consolidare din 1928). Pe latura de nord se observă o demolare a pridvorului pînă sub nivelul de construcție (se mai păstrează doar vreo 2—3 rînduri de pietre) — demolare produsă puțin înainte de dezafectarea bisericii a

Referindu-ne la beciurile ale căror ruine se află la sud-vest de biserică, observații semnificative în privința plasării lor cronologice au putut fi obținute pe latura lor nordică (fig. 4). Nivelul de la care au pornit constructorii beciului se află la partea superioară a unui strat castaniu-cărămiziu, suprapus unui strat cenușiu-castaniu cu pietriș aflat deasupra solului galben viu. (Deasupra se află pământul scos probabil din groapa săpată pentru construirea beciului, ca și straturi de pământ cenușiu, alternând cu urme de viitură). Prin situația stratigrafică se poate presupune că beciul este contemporan cu una din primele faze de folosire a bisericii a doua. Un argument în plus în acest sens este și faptul că în imediata apropiere a laturii estice a beciului au fost descoperite resturile unui zid anterior, cărora li se suprapune zidăria gîrliciului (fig. 6/2).
