CRONOLOGIA UNOR AMENAJĂRI DIN ZONA PORȚII CETĂȚII DE SCAUN A SUCEVEI

M. D. MATEI

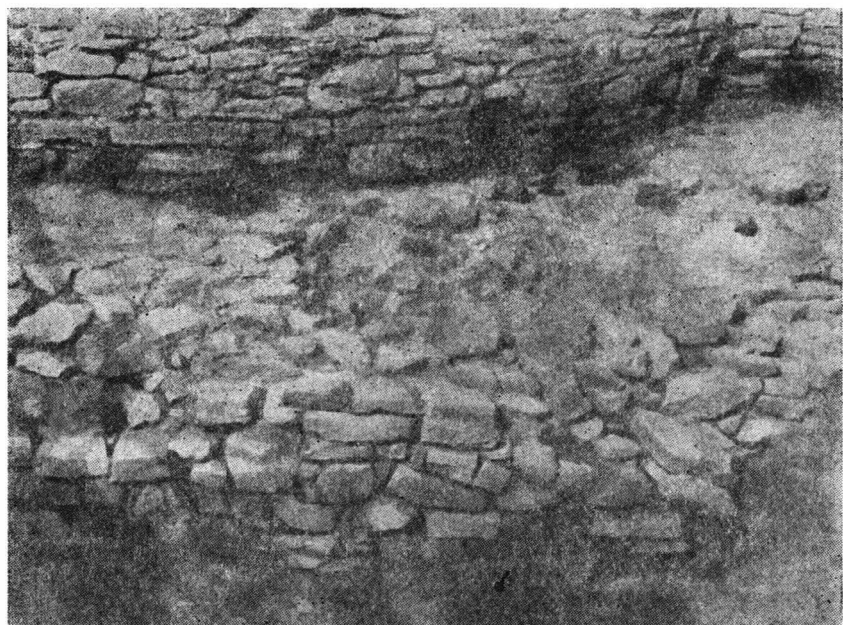
Fig. 2. Suceava — Cetatea de scaun. Zona de refacere a platformei.

Înainte de a încheia, o ultimă însemnare : datorită, probabil, stricăciunilor provocate zidurilor cetății de tirul artileriei poloneze, eventual și în urma trepidațiilor produse de loviturile trase de tunul aflat pe platforma bastionului din dreapta intrării, a apărut nevoia întăririi bazei acestuia, ceea ce s-a și făcut printr-o subzidire, a cărei adîncime nu s-a putut stabili. În schimb, s-a putut observa bine că șanțul săpat la baza

Abb. 2. Suceava — die fürstliche Burg. Der umgebaute Teil der Steinplattform.

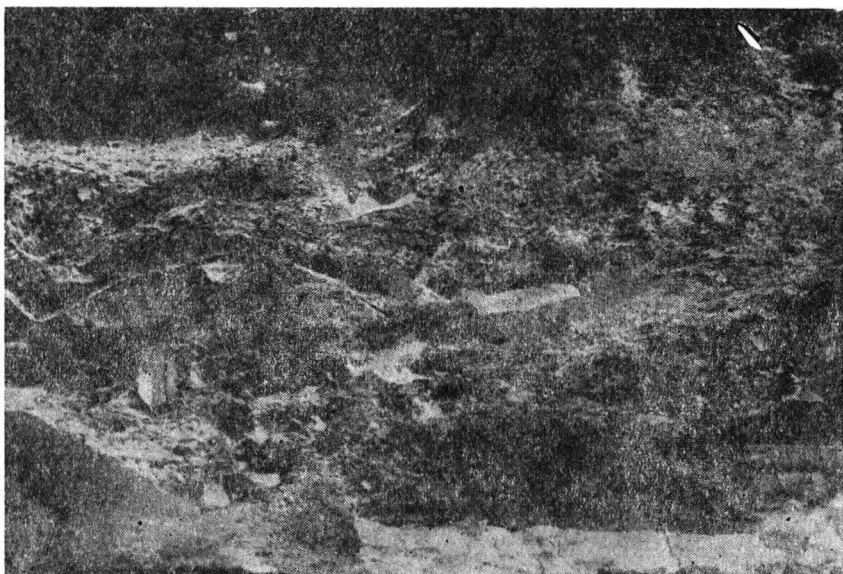
Fig. 4. Suceava — Cetatea de scaun. Resturile carbonizate ale porții prăbușite lingă pilonul de nord.

La o distanță de circa 2 m de marginea dinspre șanț a platformei amintite sînt amplasați cei doi piloni de susținere a podului de acces în cetate¹⁰, dispuși cu latura lungă sensibil oblică față de zidul dintre bastioane al cetății. În suprafața rămasă liberă între piloni și marginea platformei amintite s-au descoperit resturile carbonizate ale porții de lemn a cetății, împreună cu o balama masivă și simplă de fier a unuia din batanții porții (mai exact între pilonul al doilea și platformă : fig. 4).

Resturile carbonizate ale porții se aflau răspindite pe o suprafață de circa 6 m², care prezenta urme puternice de arsură, provocate de arderea în continuare a resturilor porții și după prăbușirea lor în șanțul de apărare. De o importanță decisivă în discuția de față se vedește constatarea că incendiul cărui a i-a căzut pradă poarta cetății a lăsat în șanțul de apărare urme destul de vizibile, sub forma unui strat de cărbune și cenușă¹¹. Deși nu are peste tot aceeași grosime și consistență, stratul respectiv, prin însuși faptul că în zona dintre pilonii podului și zidul contraescarpei supra-pune direct terțiarul și roca ce reprezintă baza șanțului de apărare¹² (lipsind, deci, orice depunere intermediară), contribuie în mod decisiv la datarea șanțului de apărare, ca termen *ante quem*, cu condiția ca stratul de arsură însuși să fie bine datat. Or, pentru aceasta dispunem de două descoperiri numismatice¹³ și de sugestiile unei descoperiri publicate recent.

Abb. 4. Suceava — die fürstliche Burg. Die verkohlten Überreste des in den Verteidigungsgraben, neben dem nördlichen Pfeiler der Zugbrücke abgestürzten Tores.
