INCINTA ROMANĂ TÎRZIE DE LA HISTRIA. ÎNCERCARE DE CRONOLOGIE *

CATRINEL DOMĂNEANȚU și arh. ANIȘOARA SION

Fig. 1. Histria. Plan general al fortificației romane târzii.

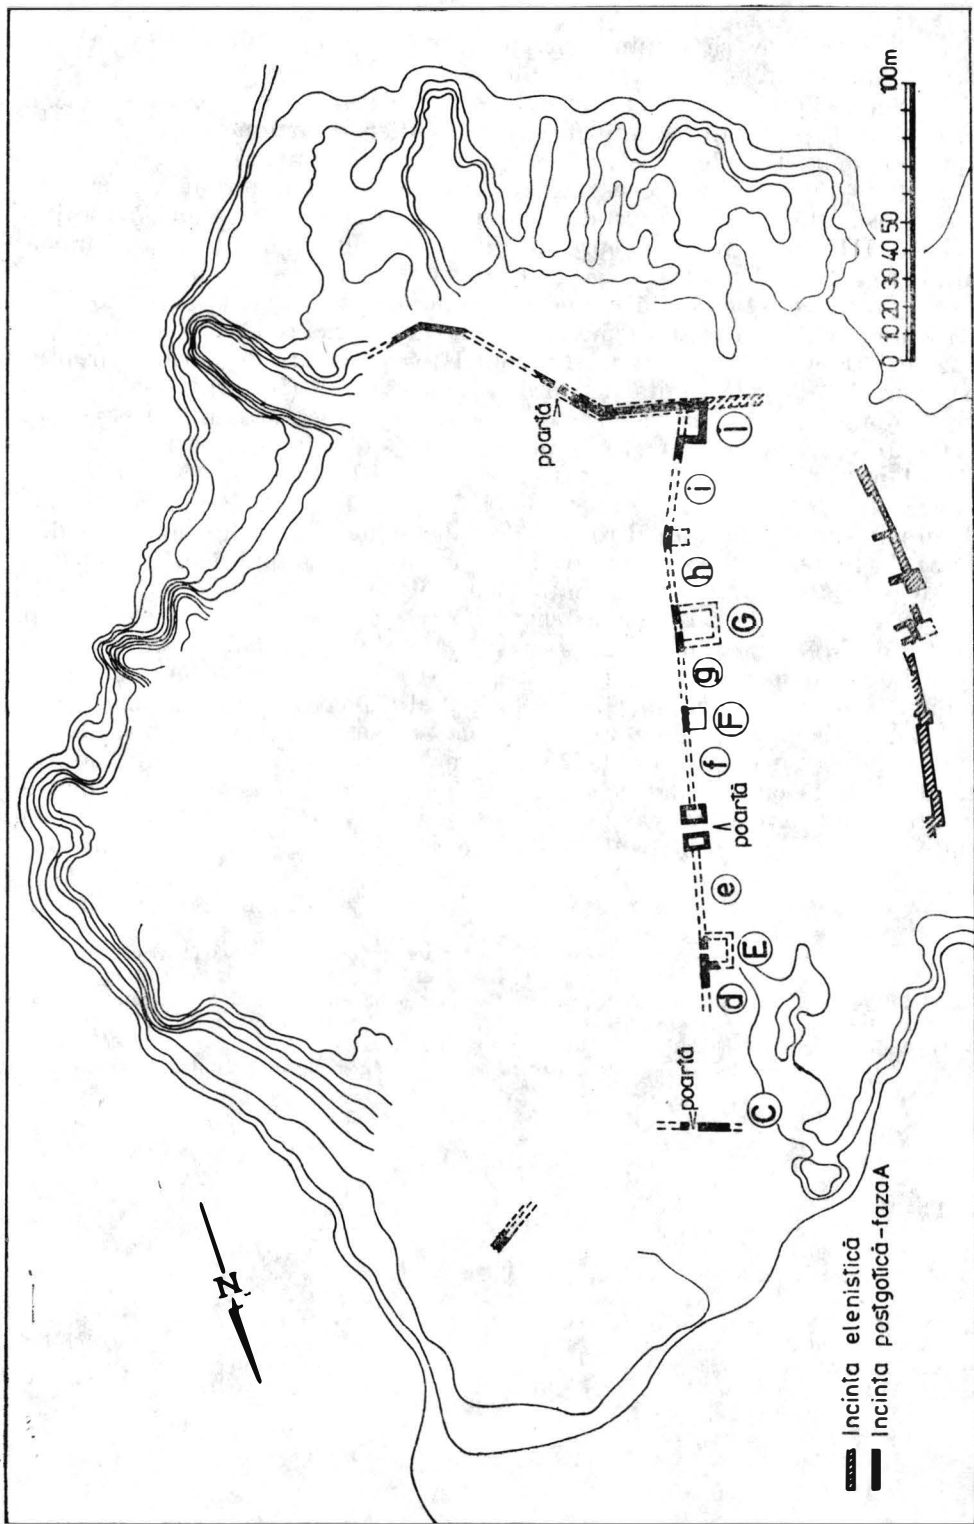
Fig. 2. Histria. Incinta romană tirzie, faza A.

Este deja un bun câștigat constatarea că incinta romană tîrzie a fost construită la puțin timp după marea distrugere gotică de la mijlocul sec. III e.n.¹². Aceasta reprezintă faza A a zidului de apărare a orașului, care a fost identificată pe latura de sud¹³, în câteva puncte pe latura de vest (unde era înglobată în miezul zidului din faza imediat următoare—B), și anume în curțina d, turnul E¹⁴, turnurile interioare ale „Porții Mari”¹⁵, turnurile F, G și H¹⁶, curțina i, turnul I¹⁷ și pe latura de nord în dreptul bastionului C¹⁸ și la limita de nord a zonei sacre¹⁹ (fig. 2).

Din punct de vedere constructiv faza A nu este unitară. Pe frontul vestic ea are o grosime de 2,10 m și invariabil ca fundație un pat din fusuri de coloane așezate transversal pe direcția sa. Emplectonul, cercetat numai în dreptul turnului G, este format din pietre mărunte amestecate cu pământ argilos, fragmente de chirpic ars și cărămidă. Pe laturile de sud și nord (cu o grosime de 2,60 m) aspectul său este diferit, zidăria fiind realizată cu mai multă îngrijire, iar emplectonul alcătuit din pietre legate cu un mortar de var deosebit de rezistent. Paramentele laturii de sud sînt unite și prin birnc de lemn, a căror amprență s-a păstrat în em-

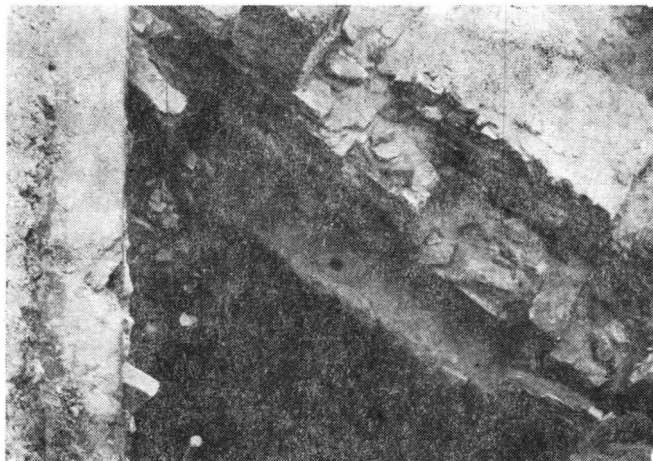
Fig. 3. Latura de sud a incintei romane tîrzii, faza A. Detaliu.

plecton la intervale de 1,54 m (fig. 3). Faza A a zidului de incintă folosește ca fundație pe latura de sud fortificația elenistică, situația repetându-se și pe latura de nord²³. Aceste diferențe constructive ne determină să presupunem existența unor subfaze care însă nu pot fi delimitate în timp din cauza lipsei informațiilor stratigrafice.

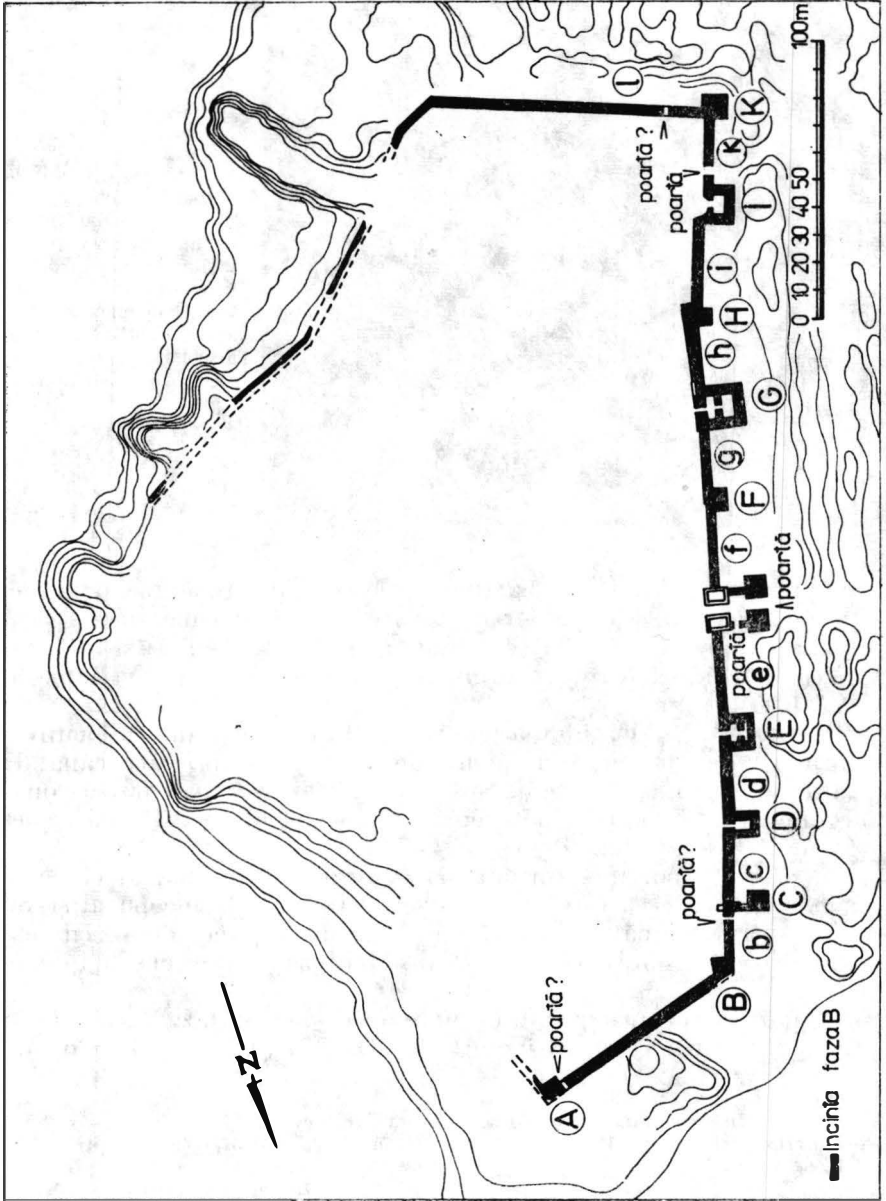
Fig. 4. Histria.
Incinta romană
tirzie, faza B.

Noua incintă B, înconjoară o arie lărgită a orașului care se extinde spre sud și nord³³ (fig. 4). Din acest moment nu mai putem spune cu prea mare exactitate ce aparține, din zidul astăzi vizibil, fazei B și ce aparține celor următoare.

Dispoziția turnurilor este în mare aceeași ca în faza A, ele întărind în principal frontul vestic al incintei (C, D, E, F, G, H și I). Constatăm

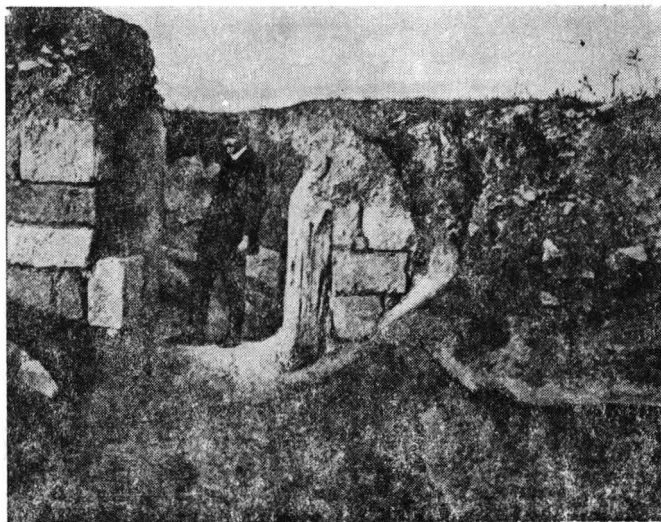
Fig. 5. Porțița din latura de nord a „curții” formate între cele patru turnuri de la intrarea principală a cetății, faza B (după V. Părvan, *Jahrbuch des kaiserlich deutschen Archäologischen Instituts, Archäologischen Anzeiger*, 1915, 4, col. 261—262, fig. 14).

Este sigur că ei îi corespunde modificarea sistemului de apărare al porții principale a orașului, care se completează prin adăugarea a două turnuri spre vest. Cu această ocazie porțița turnului de pe latura sudică a porții — faza A — este astupată, apărînd în schimb o alta, pe latura de nord a „curții” cuprinse între cele patru turnuri (fig. 5). Accesul în cetate se mai făcea și printr-o altă poartă, cea din cortina I, a cărei deschidere de 2,40 m permitea circulația atît a pietonilor, cît și a vehiculelor³⁴. În

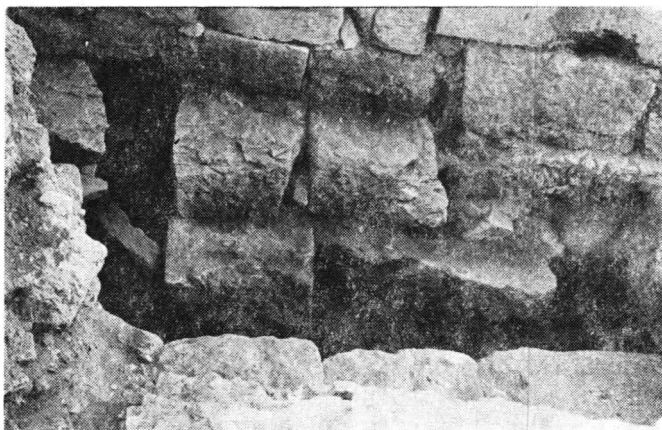
Fig. 6. Canalul din dreptul porții din cortina b.

Porțița din cortina b nu a fost cercetată în conexiune cu locuirea din interiorul cetății. Observația făcută de A. Sion, după care canalul din dreptul ei, datat în sec. VI e.n., sparge zidul fazei B³⁶, ar putea constitui un argument în favoarea ipotezei că la începutul sec. IV e.n. această poartă nu a existat (fig. 6).

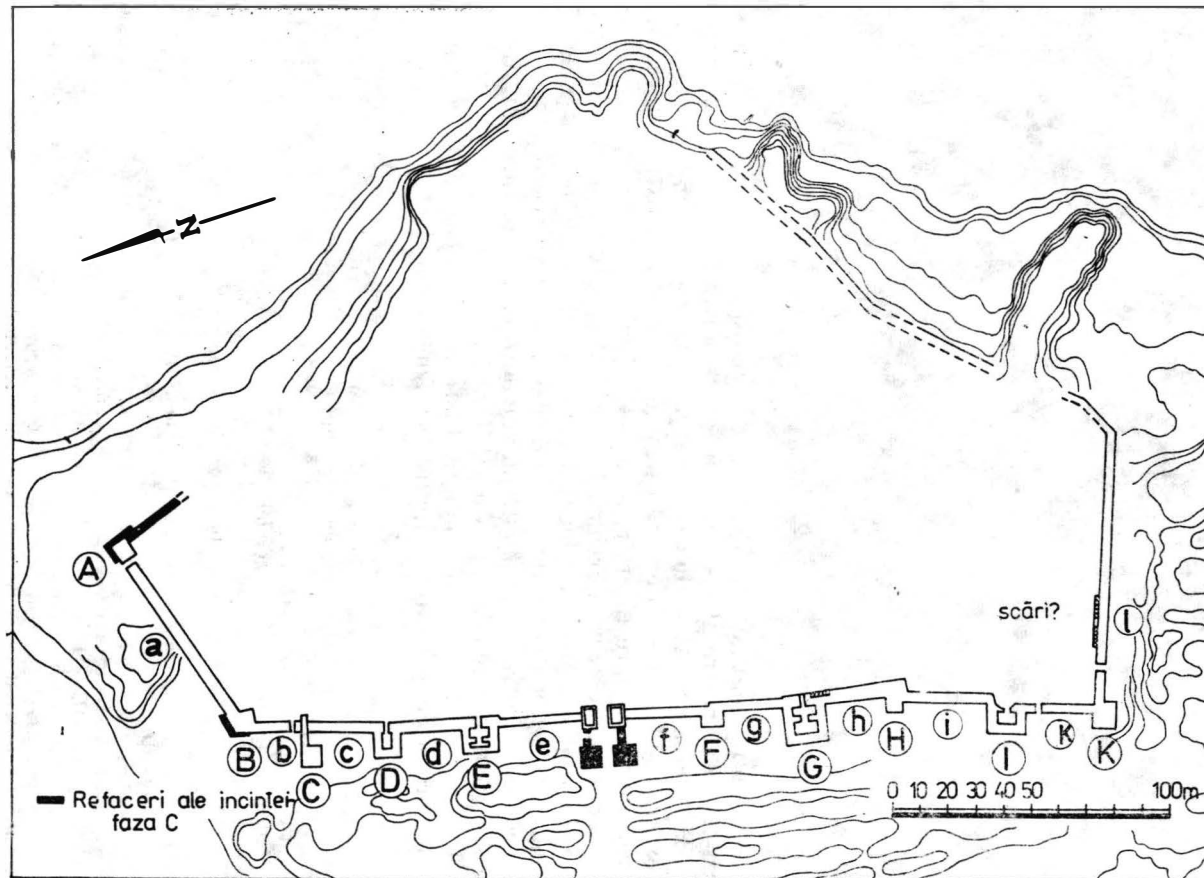
Fig. 7. Histria.
Incinta romană
ttrzie, faza C.

Pînă în prezent au fost identificate reparații ale fortificației histriene la turnurile exterioare ale porții principale a orașului, refăcute în această perioadă³⁹, la turnul A — ale cărui laturi de nord și est sînt ușor deplasate spre exterior și la cortina de nord-est, unde se constată distrugerea incintei B și retragerea ei spre interior în faza C⁴⁰ (fig. 7).

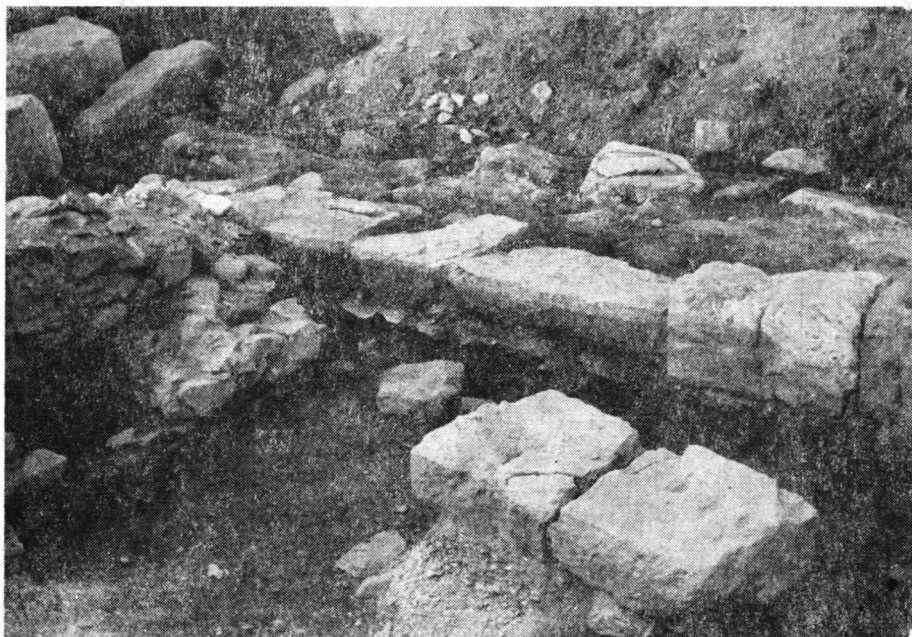
Fig. 8. Zidul unei locuințe aparținând primei jumătăți a sec. IV e. n. distrus de fundația curtinei nord-estice a incintei, faza C. Detaliu.

Cronologia refacerii cortinei de nord-est și a turnului A a fost stabilită prin studierea atentă a legăturilor existente între incintă și clădirile adiacente. Astfel, s-a constatat că zidurile unei clădiri, corespunzînd fazei B, sînt rupte de către faza C a cortinei de nord-est, în al cărei șanț de fundație s-a găsit o monedă Arcadius⁴¹ (fig. 8).

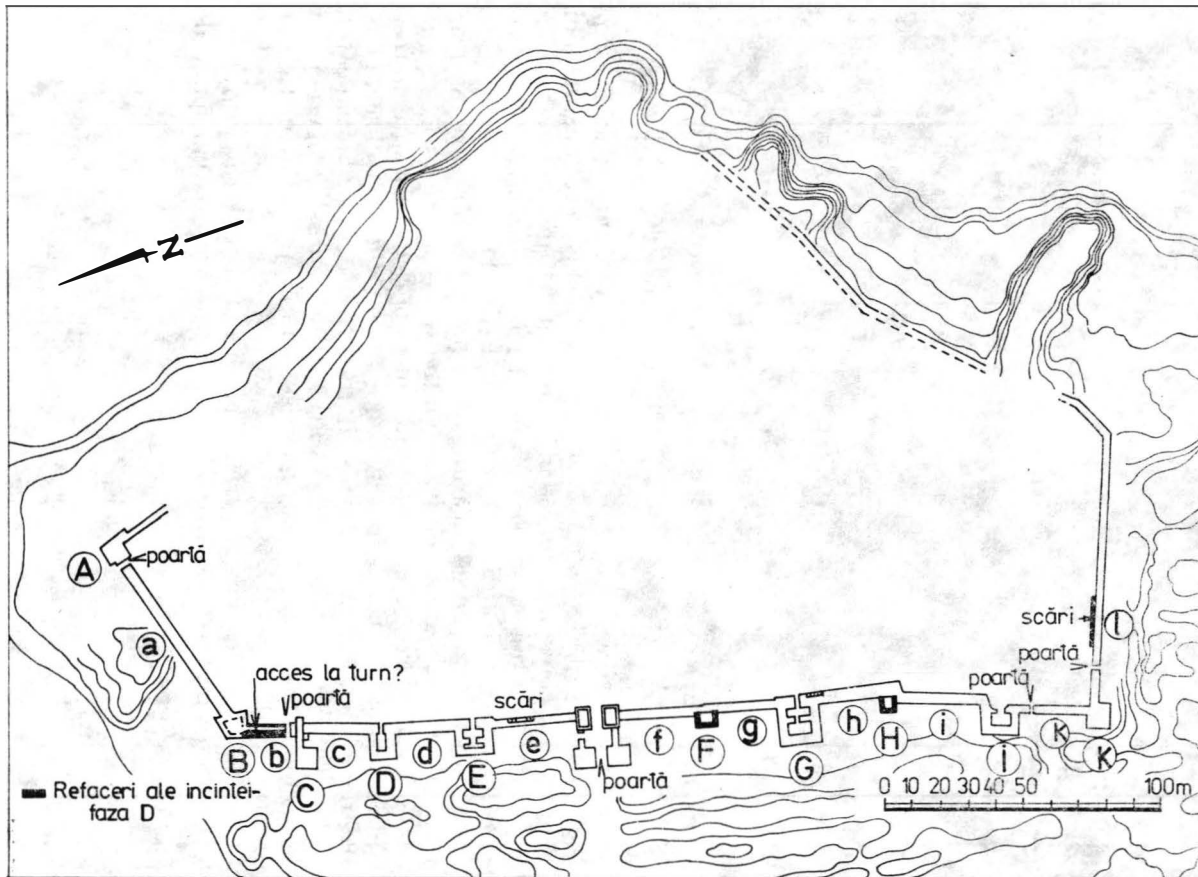
Fig. 9. Histria.
Incinta romană
tirzie, faza D.

În concluzie, putem spune că în faza D se înregistrează reparații masive la curțile b și l, construirea de camere interioare la turnurile H, F și, probabil, B, îngustarea porții din curțina k și — sub rezerva unor cercetări viitoare — construirea porțiștelor din curțile a, b și l (fig. 9).

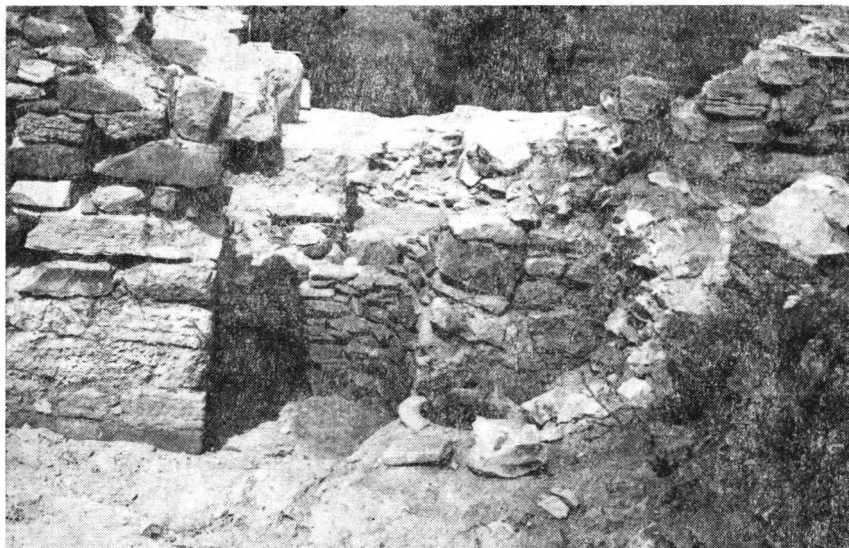
Fig. 10. Curtina d a incintei romane tîrzii, fazele D și E. Detaliu.

Aceasta este faza E, definită prin unele remanieri ale incintei, dintre care cea mai evidentă este aceea operată la curțina d. Cercetându-se ultimul nivel de locuire a orașului, reprezentat de câteva locuințe adosate curții, s-a constatat o refacere a paramentului său interior, care se retrage spre vest cu 0,25 m păstrând însă o tehnică constructivă identică cu a fazei anterioare (blocuri de piatră de dimensiuni reduse și variate ca formă, legate cu mortar de var)⁵³ (fig. 10). Curțina g suferă și ea o reparație, înregistrată ca atare în funcție de un canal de scurgere ce o traversează și al cărui nivel corespunde ultimului strat de dărămături „pe care după obiectele găsite și în special după monete, l-am datat spre sfârșitul sec. VI — începutul sec. VII e.n.”⁵⁴.

Tot în această vreme turnurile D și E sînt umplute „cu dărînături din nivelul imediat anterior”⁵⁵, intrările fiindu-le astupate de locuirea de la începutul sec. VII e.n.⁵⁶. Un fenomen asemănător se constată la turnurile F și H⁵⁷. Din cele două scări care asigurau accesul pe curțina e nu mai rămîne în funcțiune în faza E decît cea de la nord, scara de la sud fiind blocată de zidul unei construcții tîrzii (sec. VII e.n.)⁵⁸.

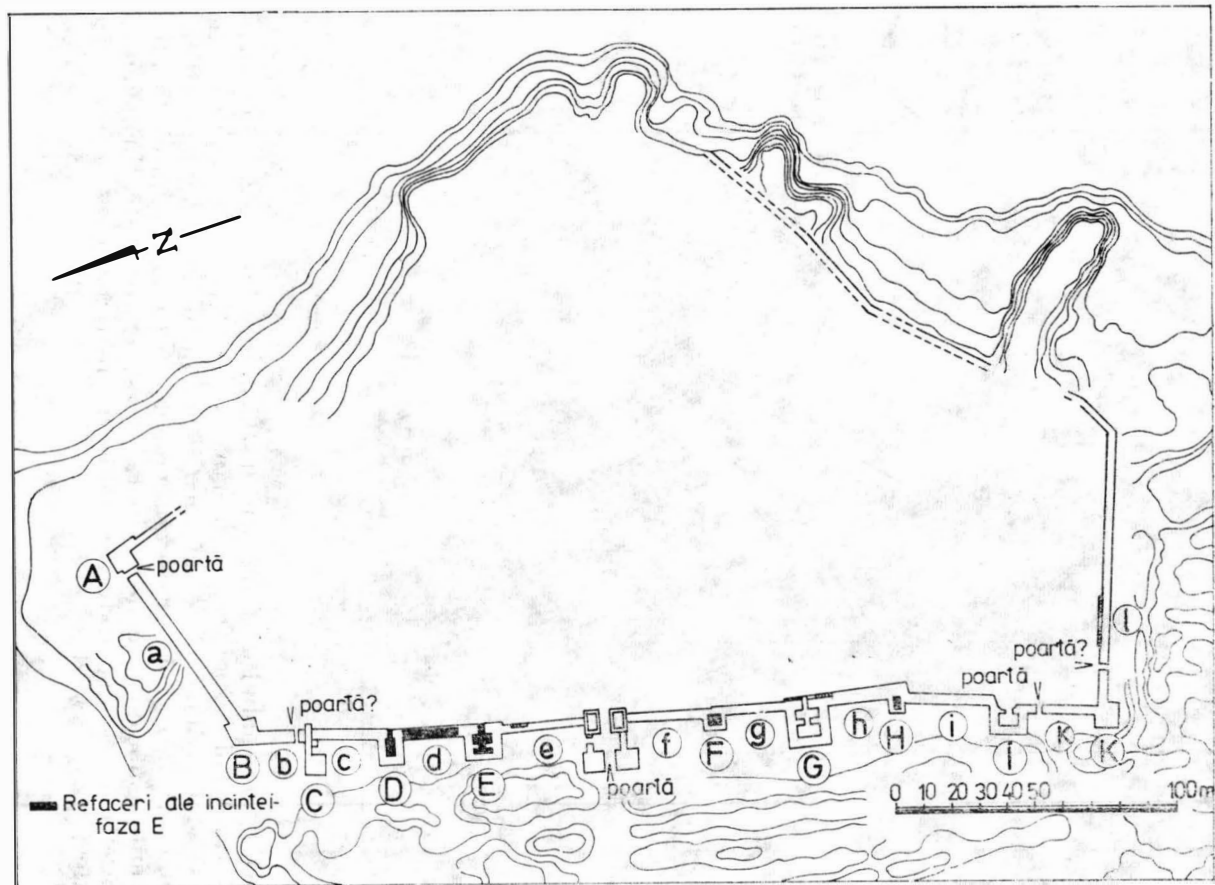
Fig. 11. Histria.
Incinta romană
tirzie, faza E.

În ceea ce privește accesul în cetate, el continuă să se facă prin poarta principală și porțile din curținele a și k, la care se constată o înălțare a pragului, corespunzătoare ultimului nivel de locuire urbană a Histriei⁵⁹. Lipsa informațiilor stratigrafice ne împiedică să facem aceeași afirmație referitor la cele din curținele b și l (fig. 11).

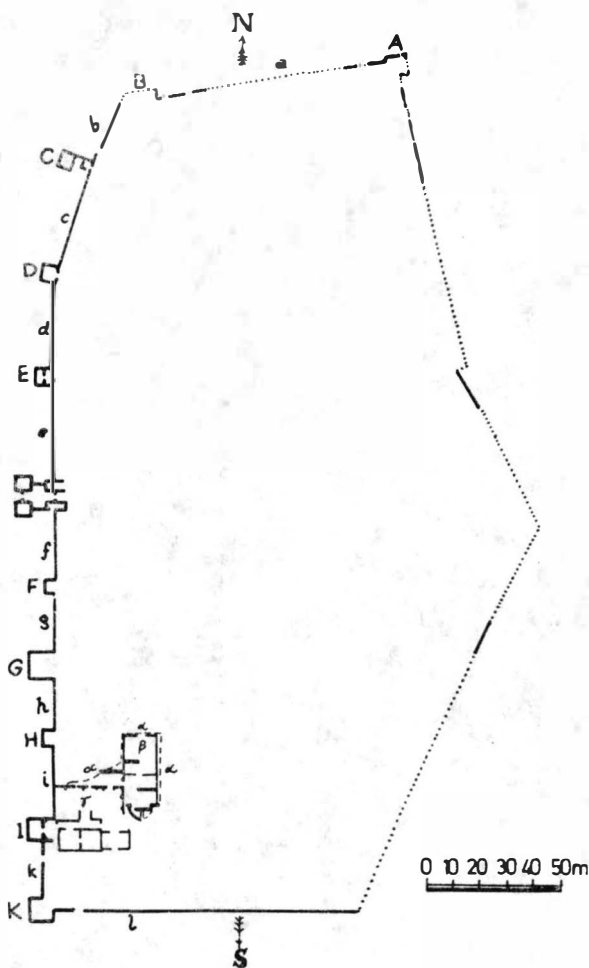
Fig. 12. Planul schematic al cetății Histria (după V. Pârvan, *Histria*, IV, p. 704—705).

că avea o formă neregulată, determinată probabil de relieful antic, nu era întărită cu turnuri și, în plus, că în dreptul zonei sacre (T) prezenta o fractură, observată și de V. Pârvan⁶² (fig. 12). Ea putea să reprezinte o poartă sau tot așa de bine un cot, pe care zidul îl făcea în acest punct din motive încă necunoscute nouă.
