PUNCTE DE VEDERE PRIVIND EVOLUȚIA CURȚII DOMNEȘTI DIN TÂRGOVIȘTE ÎN SECOLELE XIV–XVI

GHEORGHE I. CANTACUZINO

După recapitularea principalelor etape ale cercetărilor arheologice de la **Curtea domnească din Târgoviște**, sunt abordate probleme privind nucleul inițial al curții, până la sfârșitul sec. XVI, în legătură cu **ășezarea urbană**. Prin săpăturile din 1986, coordonate de N. Constantinescu, au fost descoperite urme de construcții anterioare celor considerate a reprezenta prima **casă domnească**, s-au obținut noi date asupra locuirii anterioare curții, precum și despre importante **amenajări defensive**. Sunt discutate unele aspecte controversate privind cele mai vechi construcții, **șanțul mare de apărare**, precum și cronologia absolută a construcțiilor, pusă în legătură cu anumite evenimente istorice, căutând a se face distincția între ipoteze, ceea ce poate fi considerat ca stabilit cu certitudine și elementele încă neelucidate.

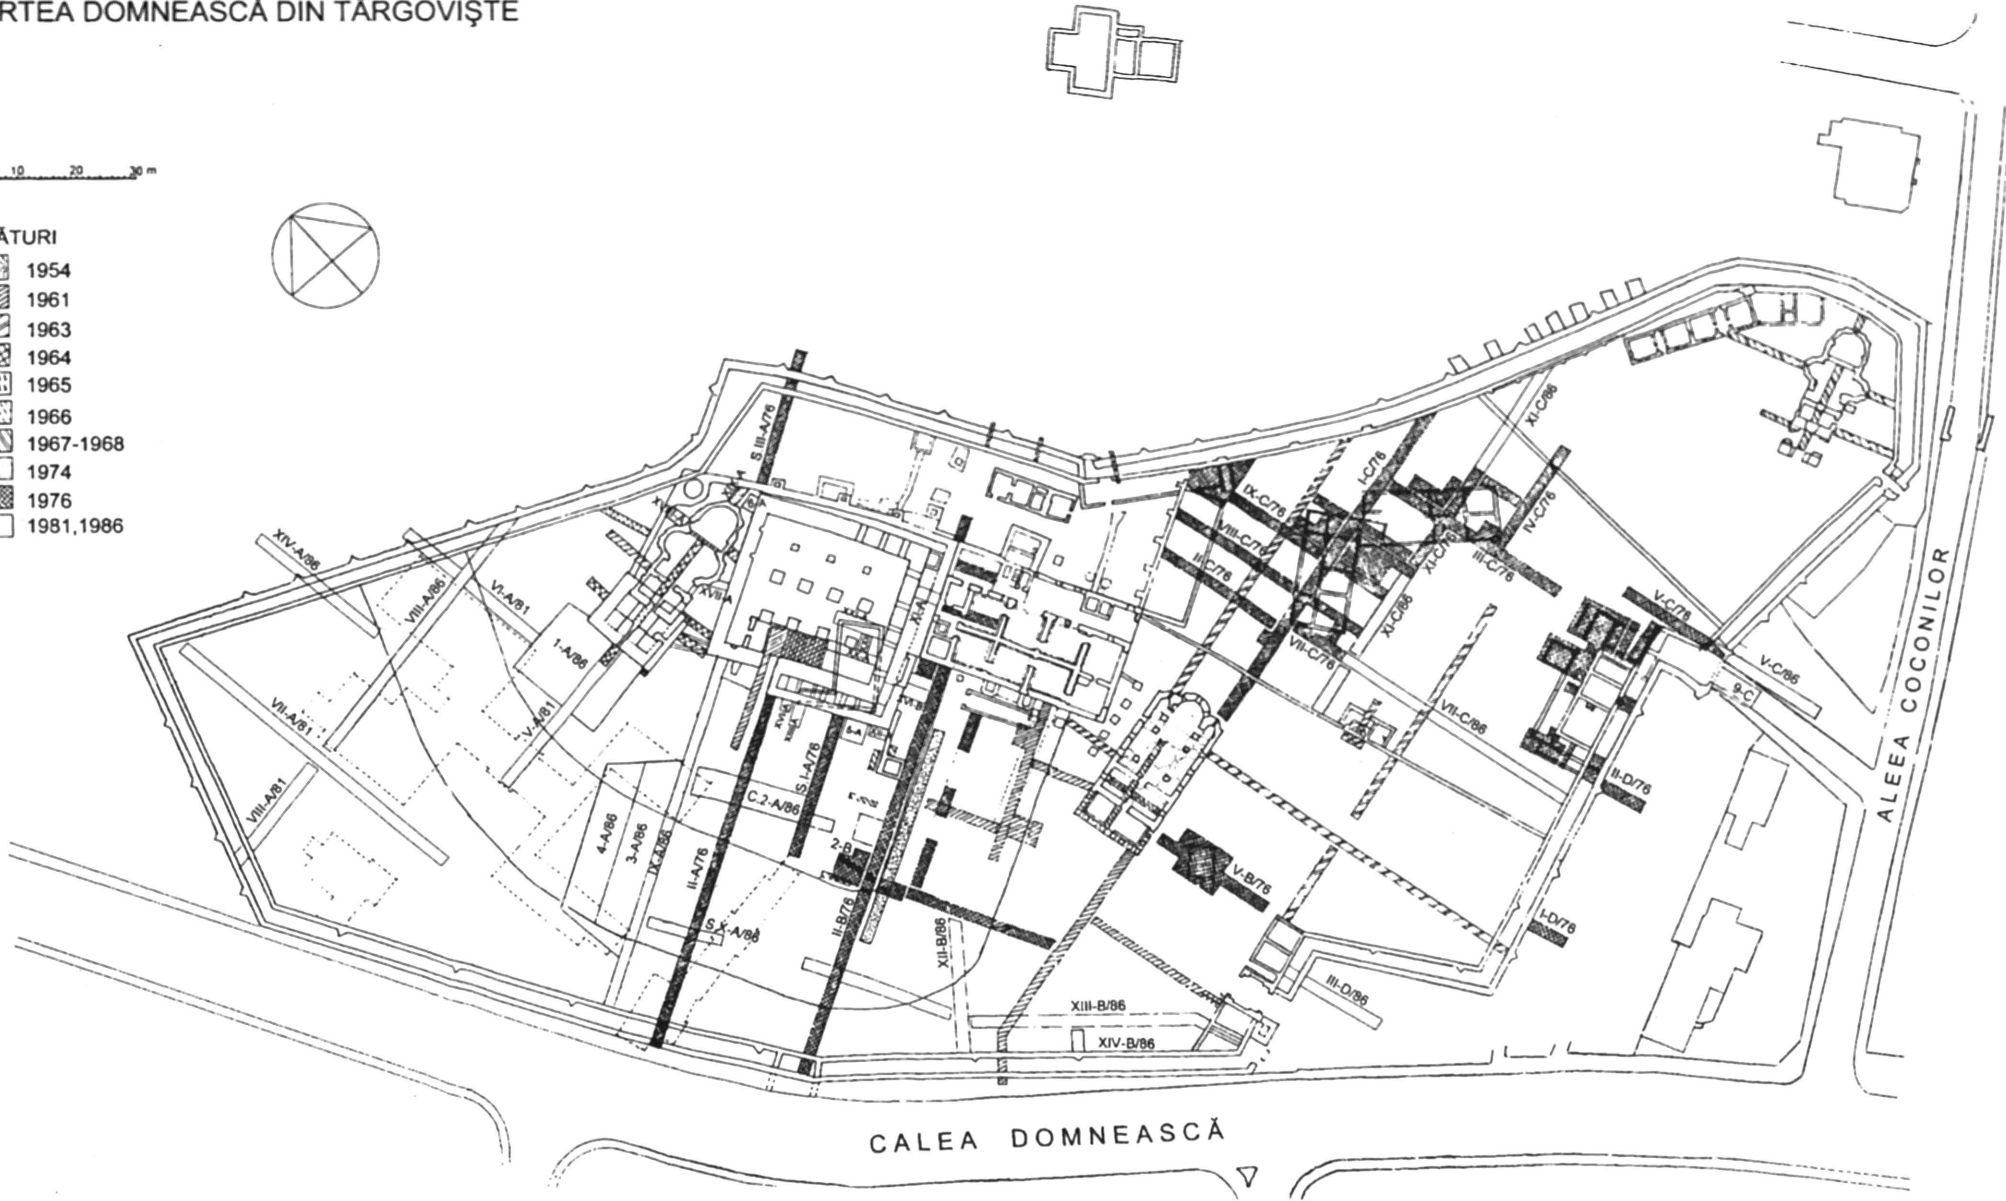
Fig. 1. Târgoviște, Curtea domnească. Plan de ansamblu cu amplasarea săpăturilor arheologice din perioada 1961-1986. Relevu arh. C. Ionescu; planul săpăturilor N. Constantinescu.

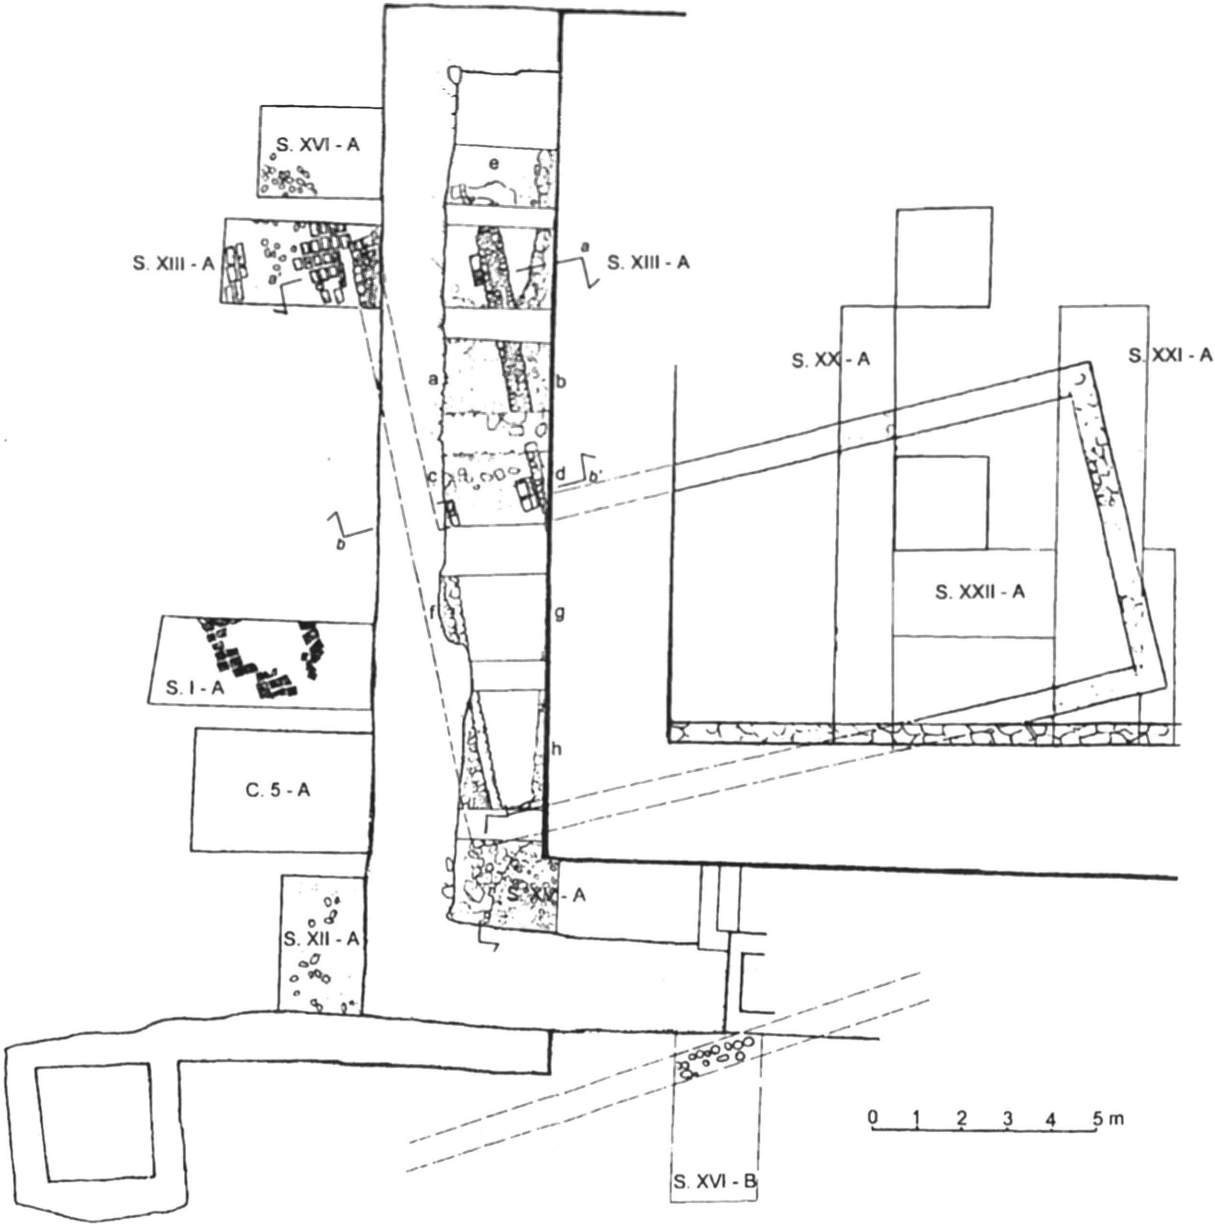
Fig. 2. Târgoviște, Curtea domnească. Planul caselor I și II (detaliu), relevu arh. Monica Mărgineanu-Cârstoiu, completări arh. C. Ionescu și N. Constantinescu.

(„casa I”) au apărut în spațiul dintre casa domnească și zidul paralel cu latura sa vestică, precum și prin sondaje efectuate în interiorul pivnițelor mari (fig. 2). Este o construcție din care se păstrează resturile unei pivnițe cu dimensiunile la exterior de circa 15,80 x 7,40 m (în interior 14,55 x 6,20 m), adâncită față de nivelul de la care a fost construită cu circa 2,50 m. Ea avea un gârlici lung de aproximativ 6,60 m și lat de 2,30 m, perpendicular pe una din laturile sale lungi, în colțul de NV. Orientarea acestei clădiri este diferită față de palatul care i-a succedat: pivnița are axul longitudinal orientat de la SV spre NE, iar gârliciul de la NV spre SE. Pereții acestui prim beci și ai gârliciului erau construiți din bolovani legați cu mortar, înglobând pe alocuri și cărămizi fragmentare. Ei aveau în general o grosime de 0,60 m, iar pe latura vestică de circa 0,80 m, fiind consolidați cu bârne groase de 18–20 cm, dispuse longitudinal în interior. În apropierea intrării, precum și în partea inferioară a gârliciului se află, alipiți zidăriei, dar aparținând aceleiași faze de construcție, câte doi pilaștri semiangajați din zidărie de cărămidă (format 34 x 17 x 5 cm) aparținând probabil unor arcuri dublouri care susțineau bolta. Pereții erau acoperiți în interior cu tencuială. Resturi ale laturilor de N, E și S ale primei pivnițe s-au mai păstrat dedesubtul pardoselii pivnițelor celei de-a doua case. În interior, prima pivniță avea ca podea numai lut bătut și nisip. În colțul ei de SE a fost descoperită o grămadă de ocru roșu mărginită de bolovani mari³².

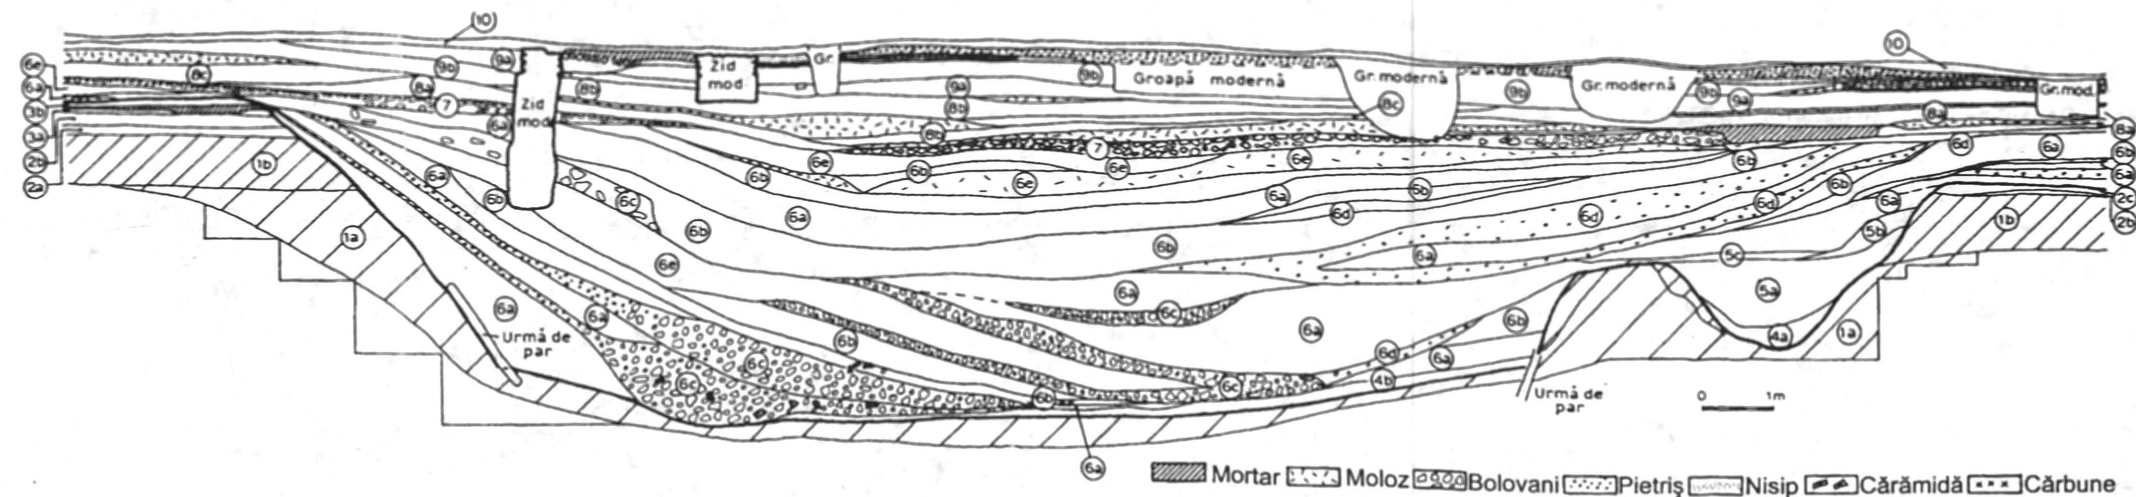
Fig. 3. Târgoviște, Curtea domnească. Profilul sudic al S.IX-A/1986 în dreptul șanțului de apărare (I. Motzoi-Chicideanu, Gh. I. Cantacuzino). 1a prundiș gălbui; 1b sol roșcat steril; 2a humus cenușiu; 2b prundiș purtat; 2c pământ cenușiu, pigmenți de cărbune; 3a pământ negru-cenușiu; 3b pământ castaniu, pigmenți de moloz; 4a pământ negru; 4b pământ negru, urme de cărbune; 5a pământ cu prundiș roșcat, cărămidă sfărâmată, pigmenți de cărbune; 5b pietriș gălbui; 5c strat de cultură; 6a straturi de pământ cenușiu purtat; 6c straturi de bolovani și pietriș; 6d pământ cu pietriș; 6e pământ cu moloz și cărămidă spartă; 7 bolovani, pavaj sfârșit sec. XVI; 8a straturi de pământ cenușiu sau gălbui; 8b straturi de pământ castaniu sau cenușiu cu urme de moloz; 8c pământ cu bolovani și moloz; 9a pământ castaniu, urme de moloz; 9b pământ cenușiu, urme de moloz; 10 sol vegetal.

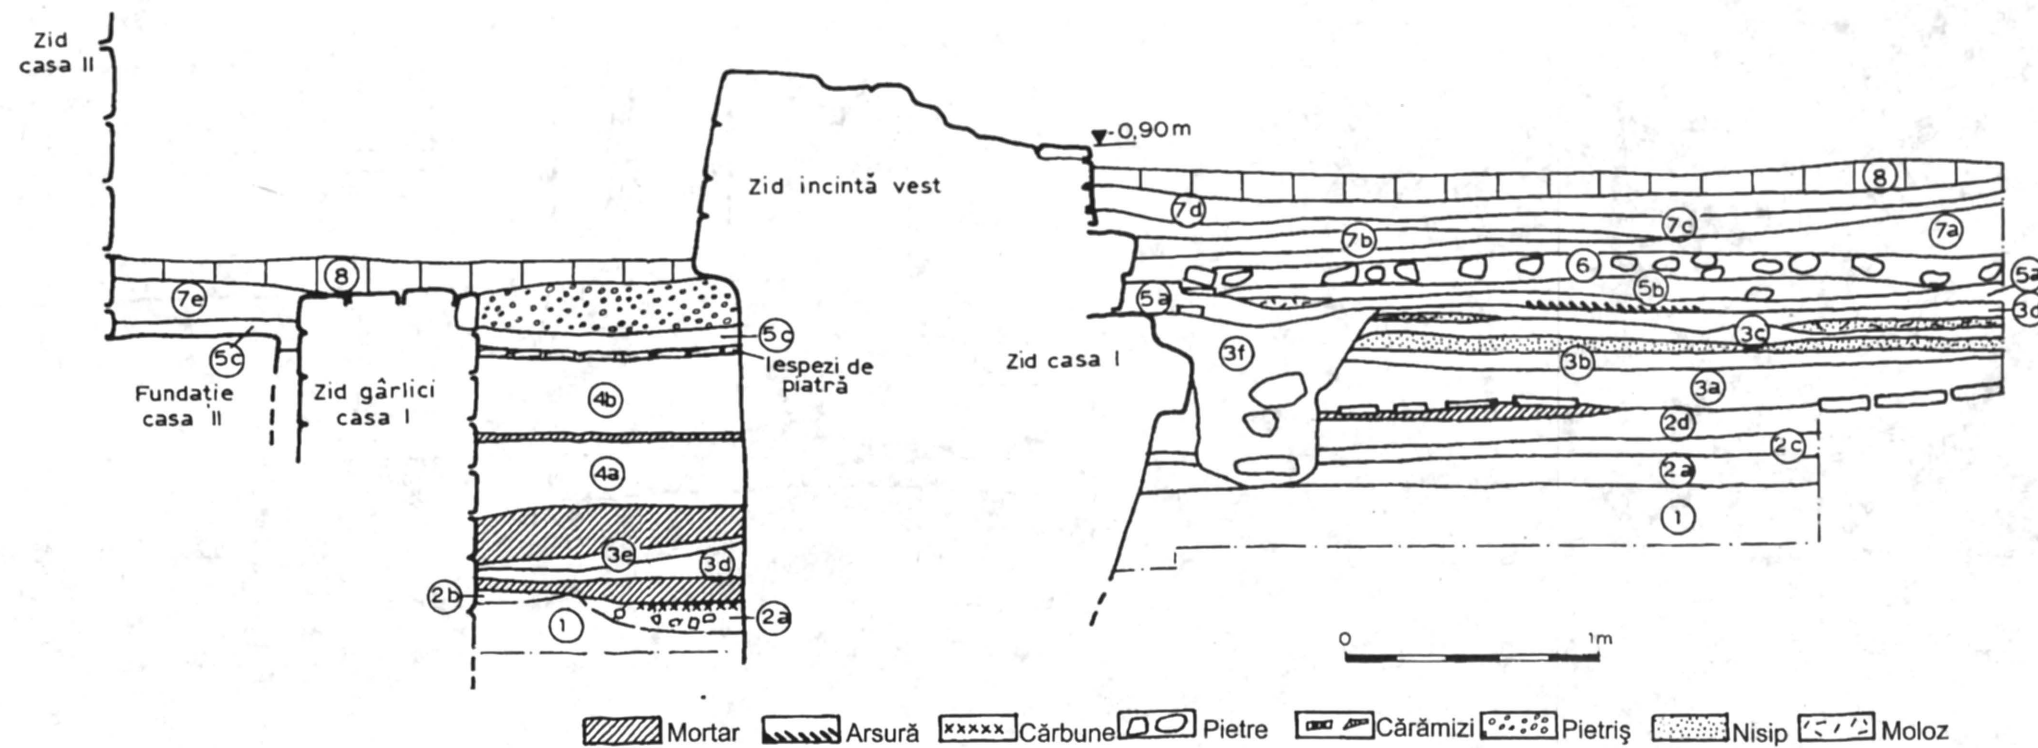
Fig. 4. Târgoviște, Curtea domnească. Profilul sudic al S.XIII-A/1986 (I. Motzoi-Chicideanu, P. Diaconescu). 1 sol steril; 2a pământ negru cenușiu, pigmenți de cărbune; 2b pământ castaniu, pigmenți de cărbune; 2c pietriș peste pământ castaniu-roșcat; 2d pământ castaniu-gălbui; 3a prundiș; 3b pământ roșcat, spătură de cărămidă; 3c pământ cenușiu, urme de cărămidă; 3d pământ cenușiu, pigmenți de cărbune; 3e lut vinețiu; 3f pământ cenușiu cu pietre; 4a pământ cenușiu cu moloz, pietriș, cărămidă sfărâmată; 4b pământ castaniu, pigmenți de chirpici; 5a pământ cenușiu, urme de arsură și cenușă; 5b pământ cu arsură și pietre; 5c pământ negru, pigmenți de cărbune; 6 pavaj de bolovani, pământ cenușiu; 7a pământ castaniu cu moloz; 7b pământ negru-cenușiu cu moloz; 7c nisip cu urme de moloz; 7d pământ negru cu sfărâmatură de cărămidă, pigmenți de moloz; 7e pământ castaniu, pigmenți de cărbune; 8 sol vegetal.

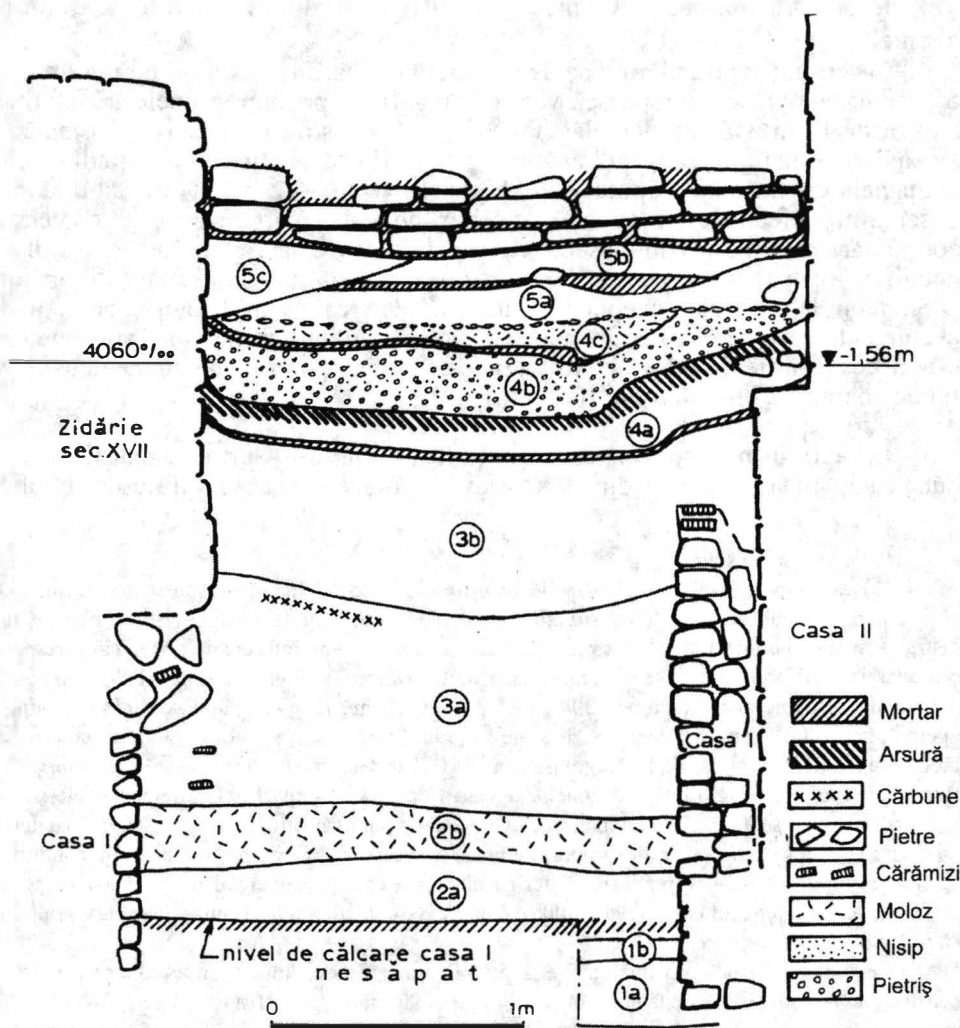
Fig. 5. Târgoviște, Curtea domnească. Profilul nordic al S.XIII-A/1986, casetele c – d (N. Constantinescu, I. Motzoi-Chicideanu, P. Diaconescu). 1a prundiș cu urme de var; 1b lut vinețiu; 2a pământ cenușiu, bolovani, cărămidă cu mortar, urme de mortar, cărbune; 2b pământ, castaniu, moloz masiv, cărămidă, nivel demolare casa I; 3a pământ cu prundiș, nisip, moloz, cărămidă, cărbune; 3b pământ cu prundiș roșcat, pigmenți de arsură, cărămidă, mortar, cărbune; 4a pământ cenușiu; 4b nisip cu pietriș, 4c nisip cu urme de mortar; 5a pământ negru cenușiu, moloz; 5b pământ cu moloz, pietriș; 5c pământ roșcat cu moloz și cărămidă spartă.

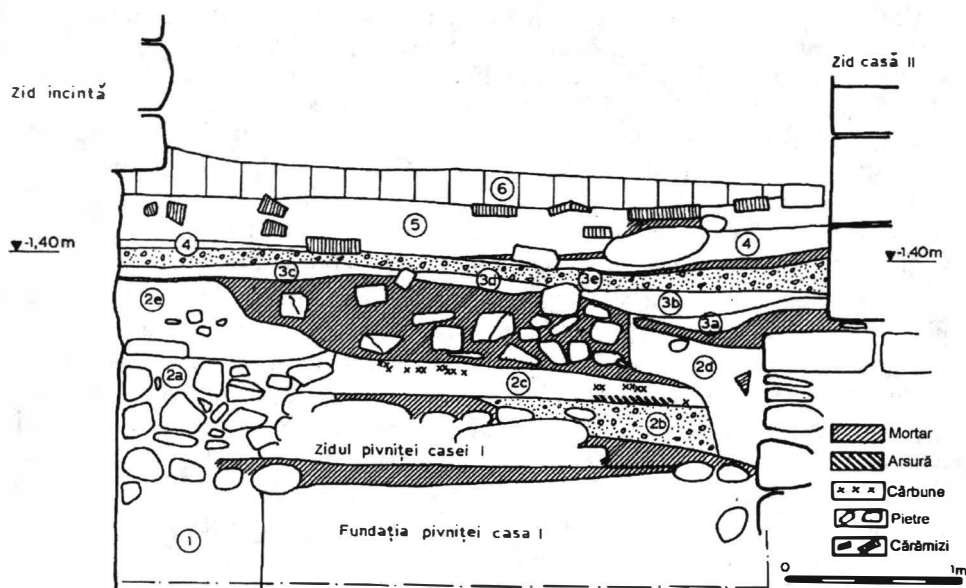
Fig. 6. Târgoviște, Curtea domnească. Profilul nordic al S.XV-A/1986 (Gh. I. Cantacuzino). 1 pământ cenușiu, pigmenți de cărbune; 2a umplutură, pământ cu moloz și bolovani; 2b nisip, pietriș; 2c pământ cenușiu, urme de cărbune și arsură; 2d pământ castaniu, cărămidă spartă, cărbune; 2e pământ castaniu, rar pietriș; 3a pământ cenușiu; 3b pământ cenușiu, pigmenți de cărbune; 3c pământ cenușiu granulos; 3d pământ cenușiu castaniu, pigmenți de cărbune; 3e pietriș, nisip; 4 praf de cărămidă; 5 pământ cenușiu-castaniu cu moloz și cărămidă spartă; 6 sol vegetal.

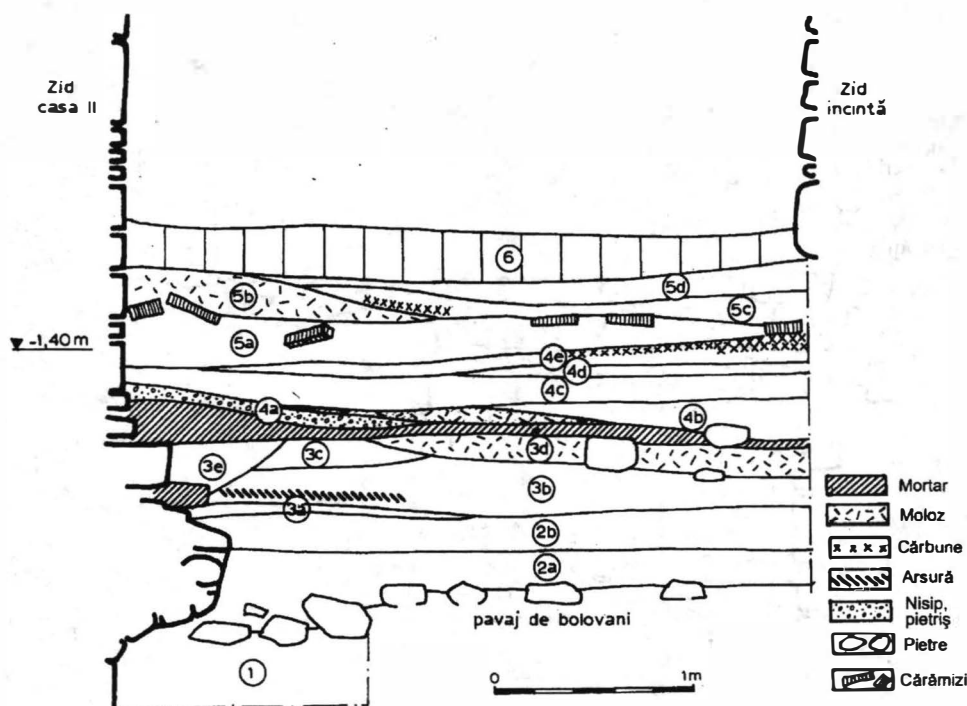
Fig. 7. Târgoviște, Curtea domnească. Profilul estic al S.XV-A/1986 (Gh. I. Cantacuzino). 1 pământ cenușiu, pigmenți de cărbune; 2a pământ castaniu, pietriș, fragmente ceramice; 2b pământ cenușiu-castaniu, pigmenți de cărbune; 3a cenușă; 3b pământ cenușiu, arsură, cărbune; 3c pământ cenușiu deschis, pigmenți de mortar; 3d moloz, pietre; 4a nisip, pietriș; 4b pământ cenușiu, pigmenți de cărbune; 4c pământ cenușiu; 4d lut; 4e cenușă, cărbune; 5a pământ castaniu-cenușiu, moloz, cărămidă spartă; 5b moloz; 5c pământ cenușiu, cărbune; 5d pământ cenușiu-castaniu, pigmenți de moloz, cărbune; 6 sol vegetal.

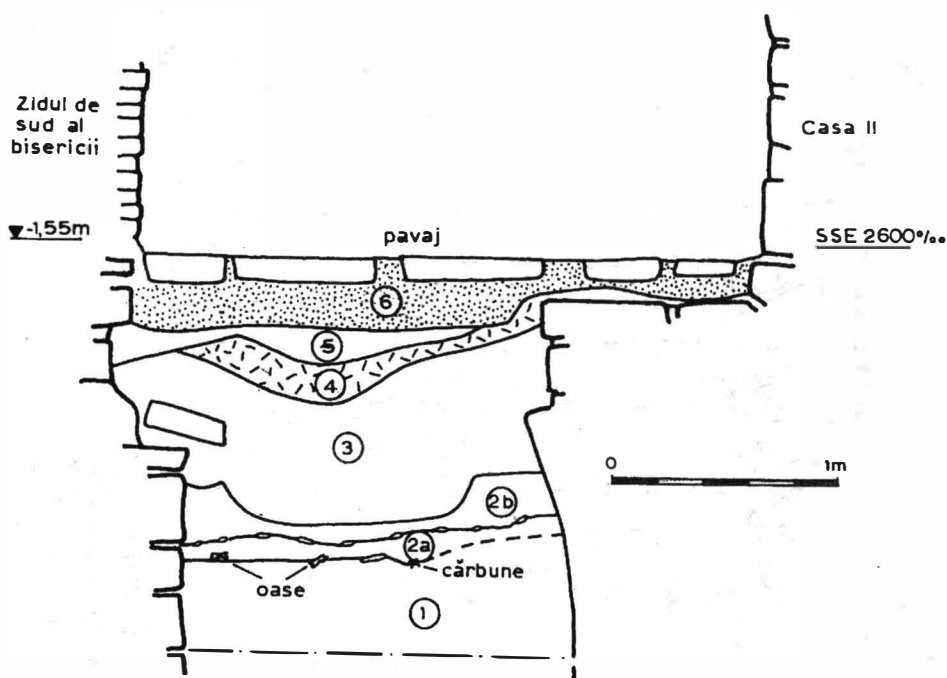
Fig. 8. Târgoviște, Curtea domnească. Profilul estic al S.XVII – A/1986 (I. Motzoi-Chicideanu, P. Diaconescu). 1 pământ brun roșcat; 2a pământ cenușiu; 2b pământ cenușiu, pigmenți de cărbune; 3 pământ cenușiu închis cu moloz; 4 moloz; 5 umplutură cu pigmenți de moloz; 6 nisip, suport pavaj recent.

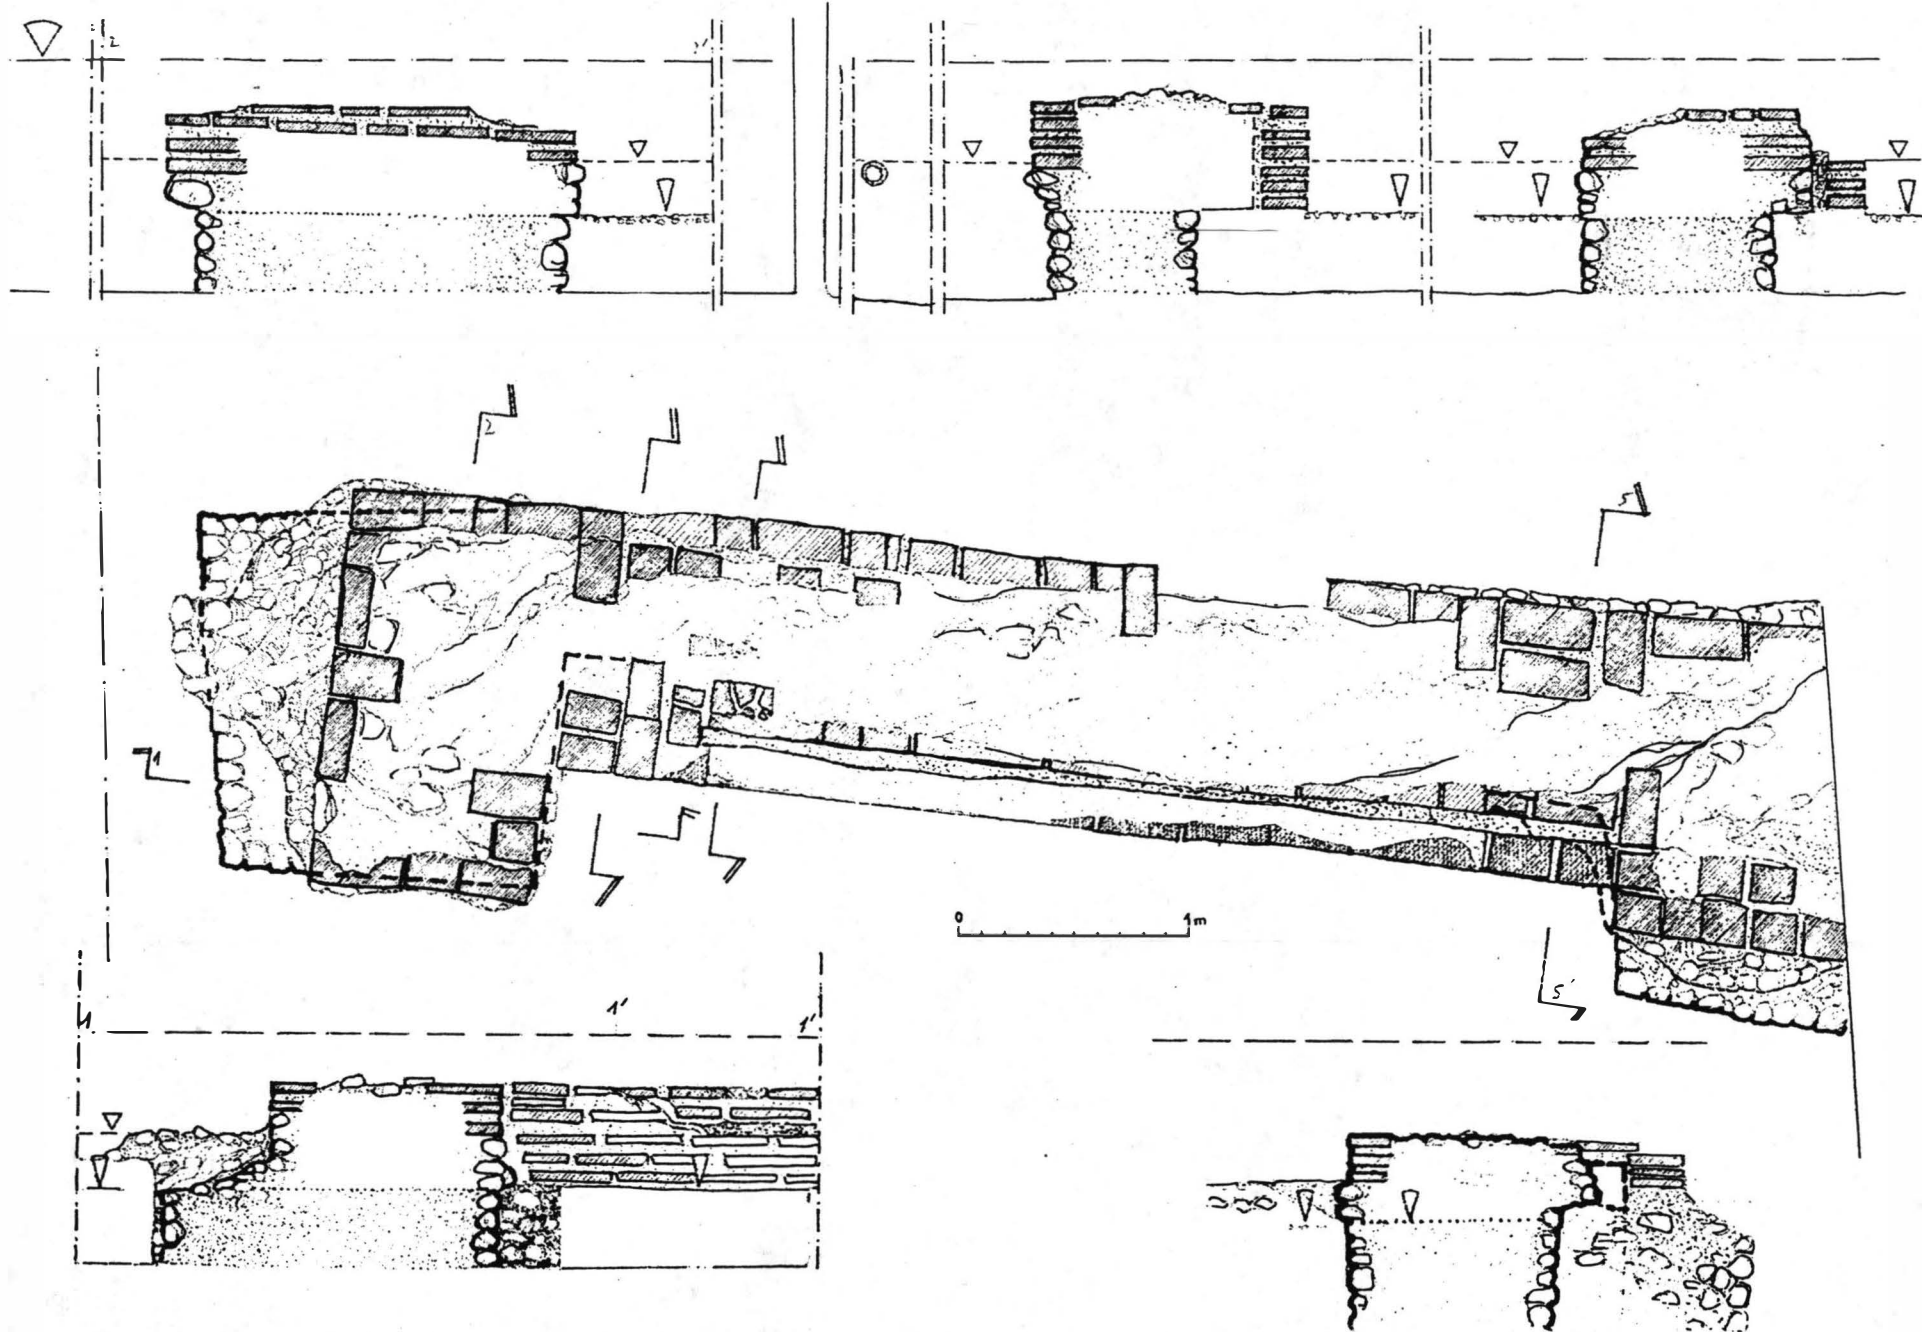
Fig. 9. Târgoviște, Curtea domnească. Planul turnului de intrare de la SV de casa I
(relevu arh. Monica Mărcineanu-Cârstoiu).

Contemporane cu clădirea căreia i-a aparținut prima pivniță sunt resturile turnului de intrare (fig. 9, 17/3), situate la o distanță de circa 60 m spre SV, care au fost descoperite în 1976. Această contemporaneitate este vădită atât stratigrafic, cât și prin similitudini de ordinul tehnicii de construcție – cărămizile folosite la ridicarea turnului au aceleași dimensiuni – 34 x 17 x 5 cm., cu cele de la picioarele arcurilor dublouri ale gârliciului³⁸. Prin cercetarea de arhitectură³⁹ au fost distinse două faze distincte de existență. Din aceeași perioadă cu turnul, sau poate chiar cu pavajul de bolovani anterior, sunt parii groși descoperiți paralel cu latura de S a pivniței, la câțiva metri de aceasta (fig. 15/4), identificați cu o palisadă⁴⁰. Se poate presupune și existența unui șanț care să fi contribuit la apărarea casei I.

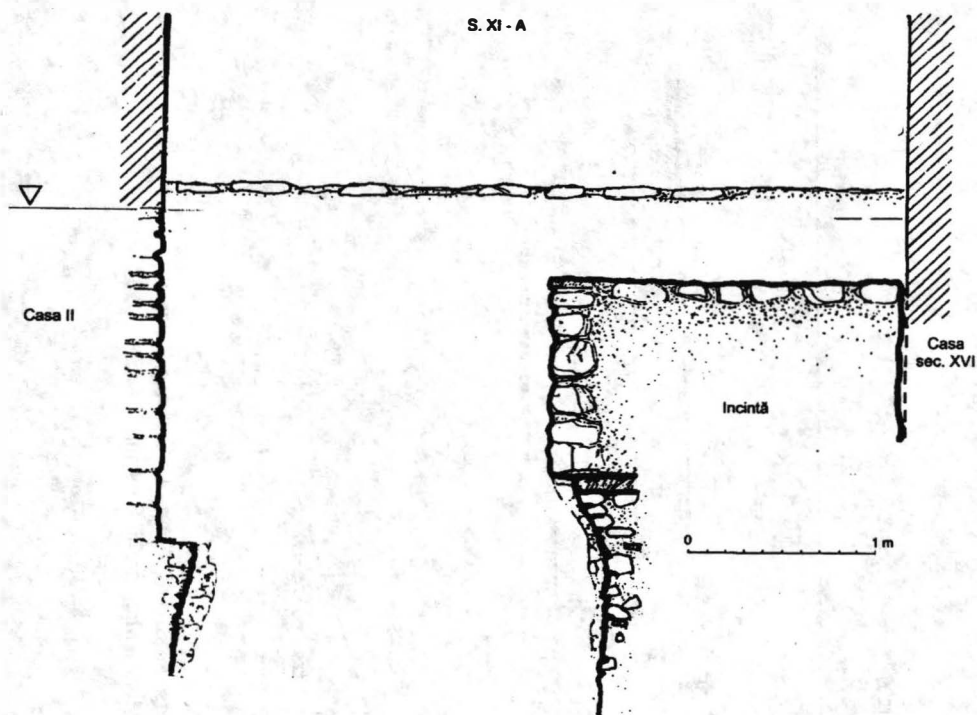
Fig. 10. Târgoviște, Curtea domnească. Secțiune transversală – S. XI-A, profil estic (relevu Monica Mărgineanu-Cârstoiu).

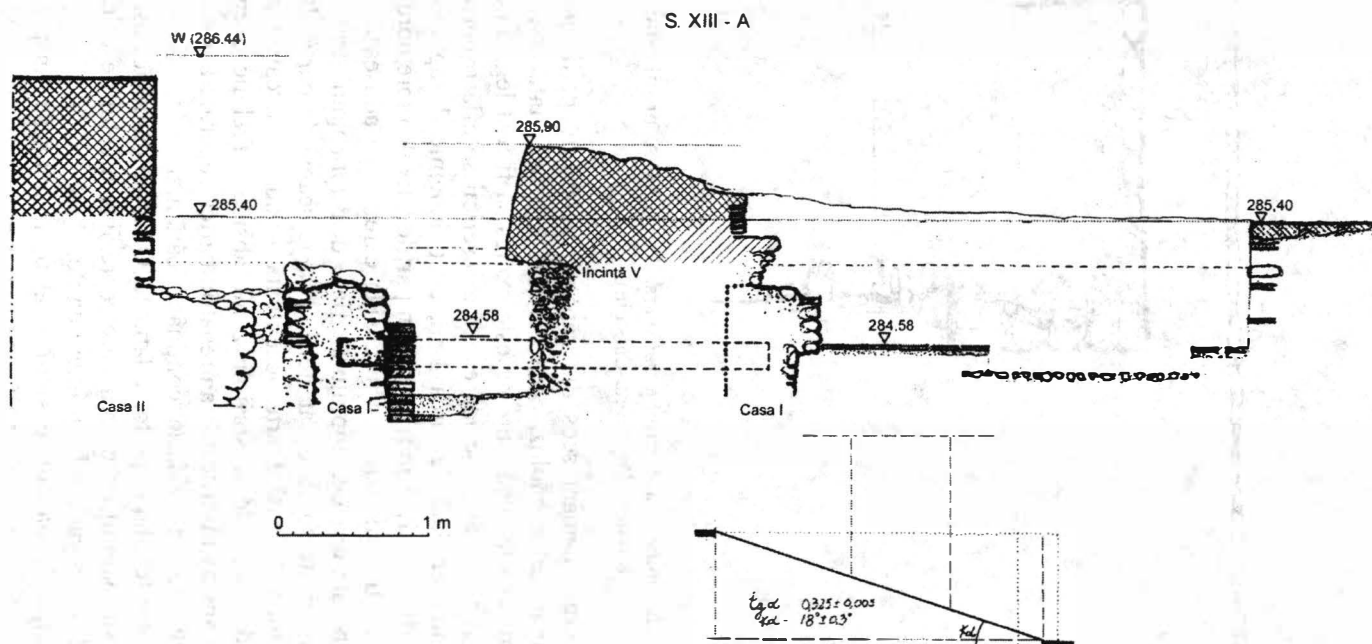
Fig. 11. Târgoviște, Curtea domnească. Secțiune transversală – S. XIII–A, profil sudic, cu calcularea unghiului de pantă a gârliciului (relevu Monica Mărgineanu-Cârstoiu).

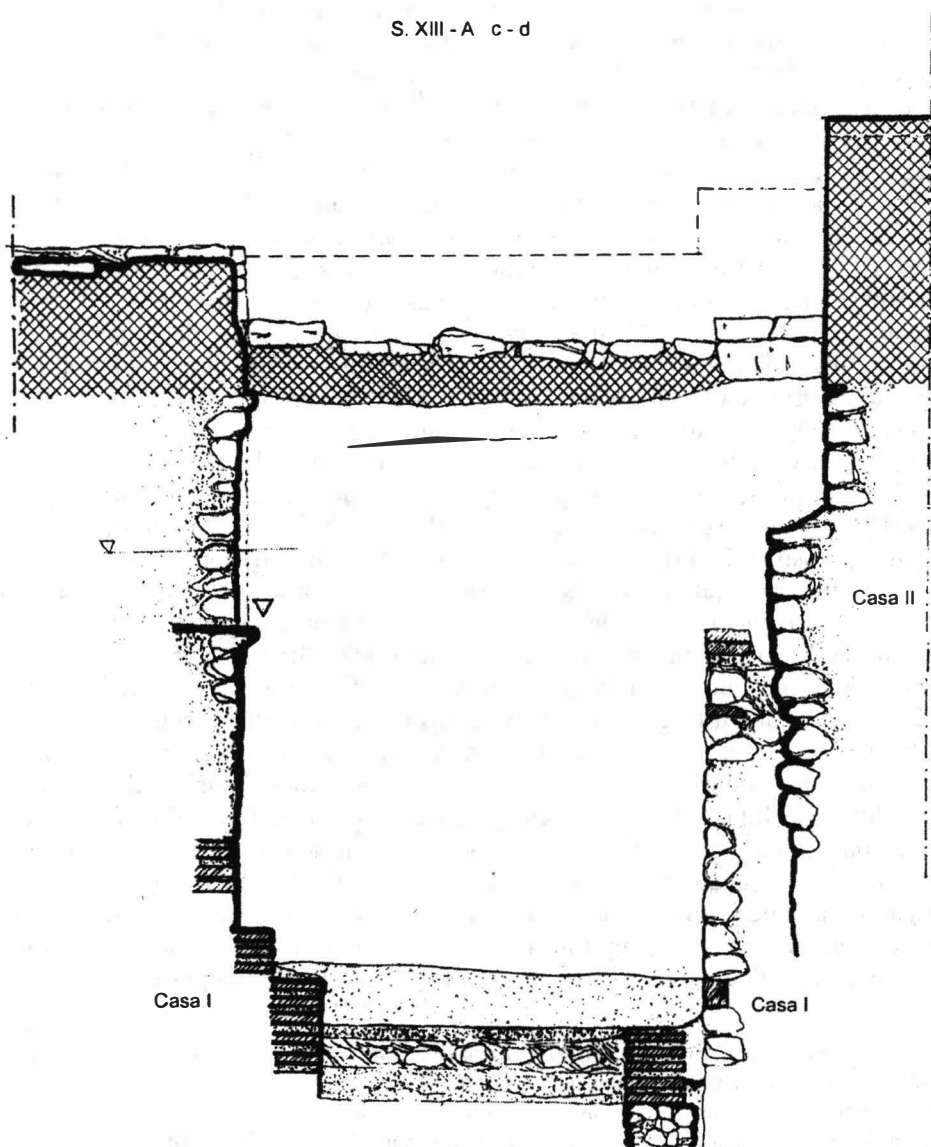
S. XIII - A c - d

Fig. 12. Târgoviște, Curtea domnească. Secțiune transversală – S. XIII–A, casetele c–d, profil nordic (relevu Monica Mărgineanu-Cârstoiu).

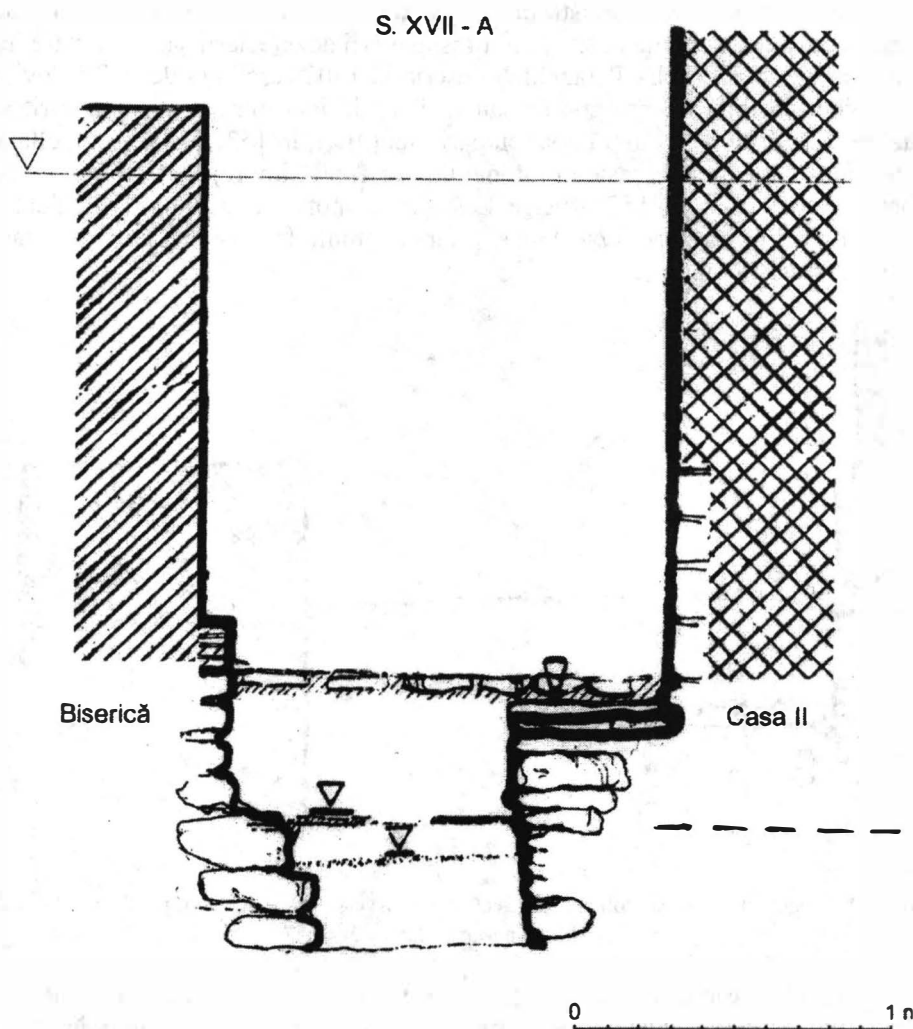
Fig. 13. Târgoviște, Curtea domnească. Secțiune transversală – S. XVII–A, profil estic (relevu arh. Monica Mărgineanu-Cârstoiu).

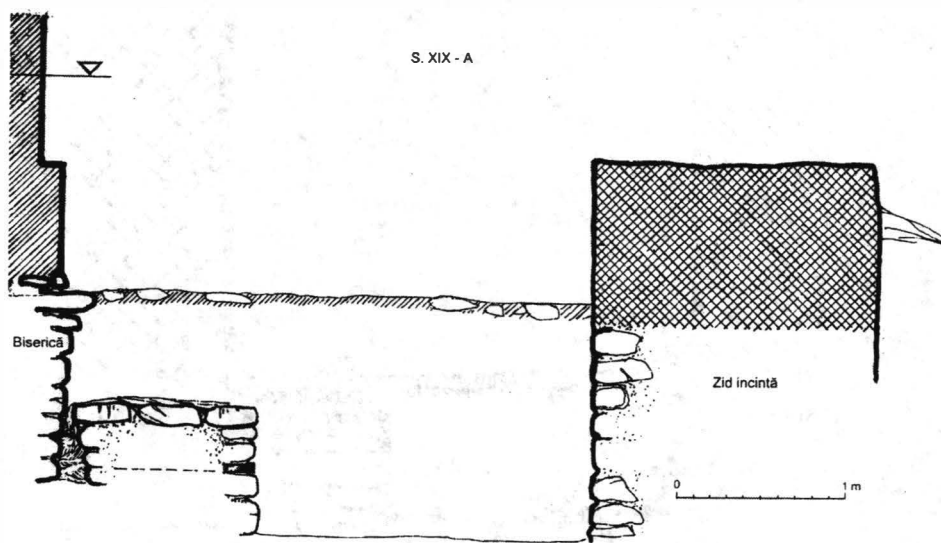
Fig. 14. Târgoviște, Curtea domnească. Secțiune transversală – S. XIX-A, profil nordic (relevu Monica Mărgineanu-Cârstoiu).

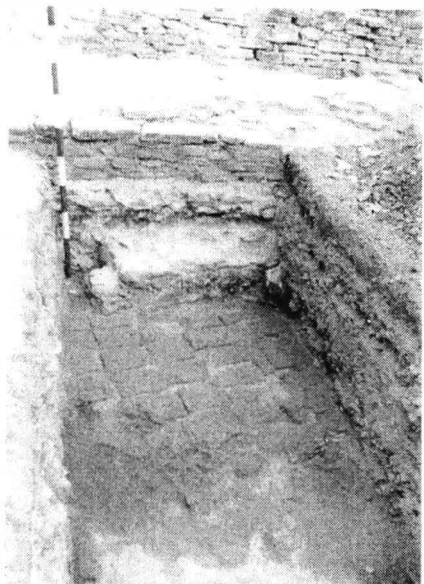
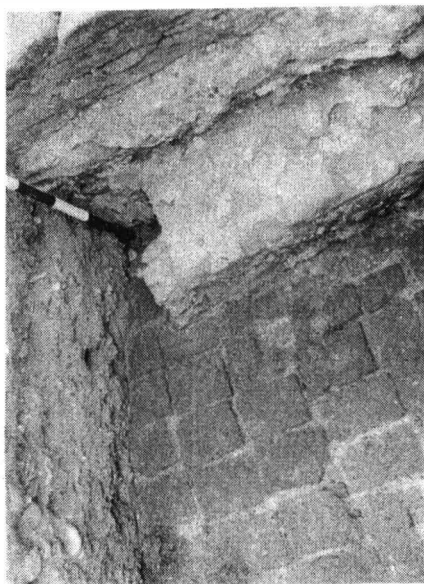
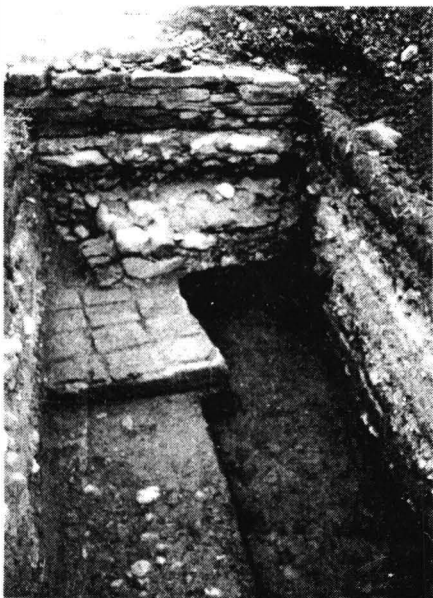
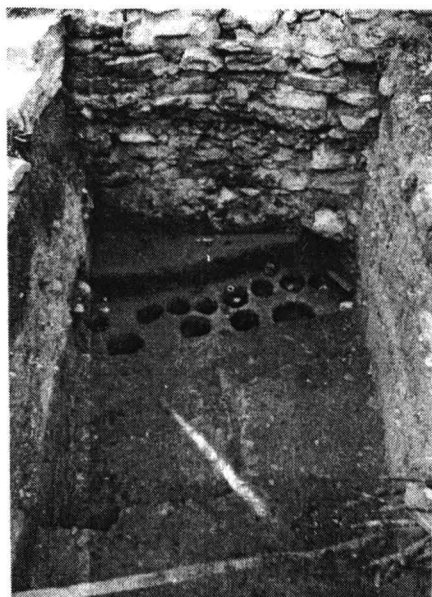
Fig. 15. Târgoviște, Curtea domnească. 1, 2 S. XIII-A, pavajul de cărămidă și zidul exterior al gârliciului pivniței casei I; c S. XIII-A, pavajul de cărămidă și zidul exterior al gârliciului pivniței casei I; 3 S. XIII-A, pavajul de cărămidă și zidul exterior al gârliciului pivniței casei I după demontarea parțială a pavajului; 4 S. XVI-B, urme ale palisadei.

din cărămidă). Cărămizile pavajului (cu dimensiunile de peste 29 x 20 x 3,5 cm) au exact orientarea gârliciului care le este alăturat (fig. 15/1-3); ele sunt așezate pe un strat subțire de mortar aflat în dreptul nivelului de construcție al gârliciului și suprapus unui strat relativ subțire de pământ de deasupra pavajului de bolovani (fig. 4). Resturi ale pardoselii de cărămidă se suprapun pavajului de bolovani în extremitatea nordică (S. XVI A). Poziția acestui pavaj poate pune unele probleme. Deasupra uneia dintre cărămizile pavajului se ridică o parte din elevația extremității peretelui de V al gârliciului, diferită ca aspect de restul zidăriei. Trebuie remarcat că pe fața exterioară a zidului amintit elevația este ieșită spre exterior în raport cu fundația (fig. 4, 11). Pardoseala a fost socotită ca anterioară gârliciului³³. Unele observații stratigrafice permit presupunerea unei mari apropieri cronologice între amenajarea pavajului și construirea gârliciului, porțiunea de elevație de la extremitatea acestuia aflată deasupra cărămizii din pavaj reprezentând probabil o adăugare sau refacere ulterioară. S-ar putea presupune, pentru o anumită perioadă, o funcționare concomitentă a gârliciului și a pardoselii, a cărei funcționalitate rămâne de clarificat.

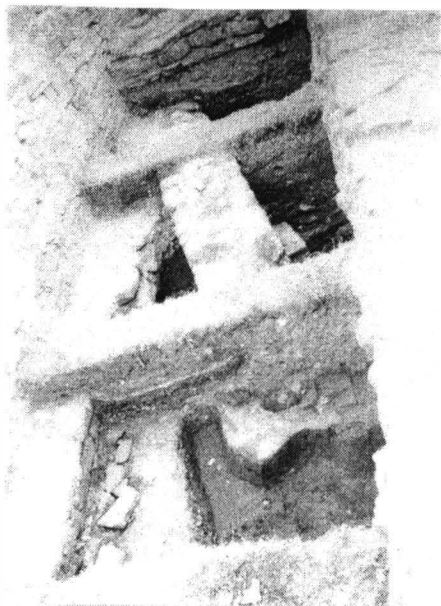
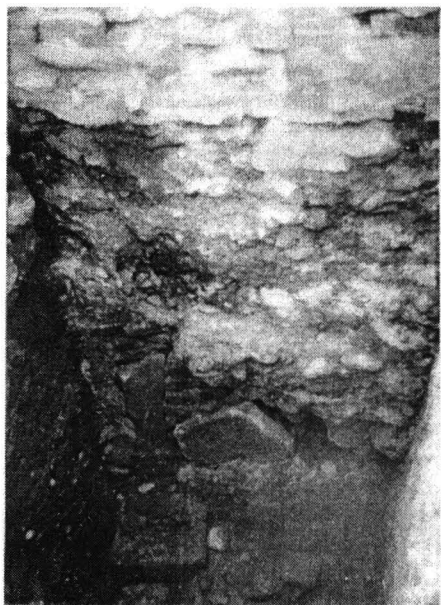
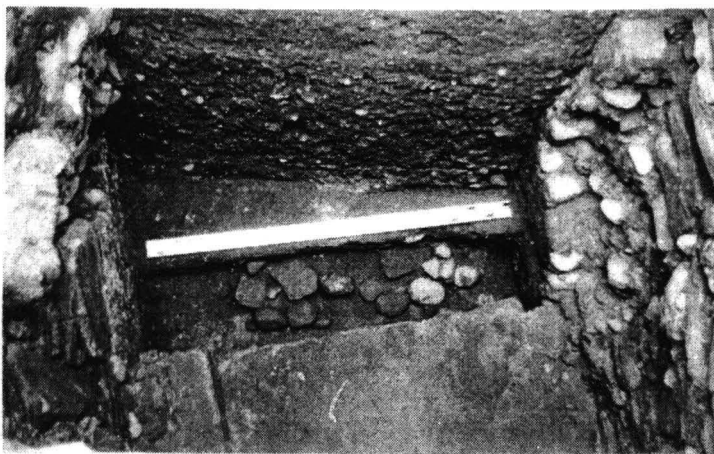
Fig. 16. Târgoviște, Curtea domnească. 1 S. XIII-A și casele e, a-b, c-d, văzute dinspre N, zidul de E al gârliciului pivniței casei I (dr.) și zidul exterior vestic al casei II; 2 S. XIII-A, casele c-d, peretele de V al gârliciului casei I cu refacerile din spatele pilastrului arcului dublou demantelat; 3 S. XIII A, casele c-d, zidul de E al gârliciului casei I tăiat de fundația casei II (dr.), zidul de V al gârliciului casei I cu urme de refacere și piciorul arcului dublou demantelat (stg.).

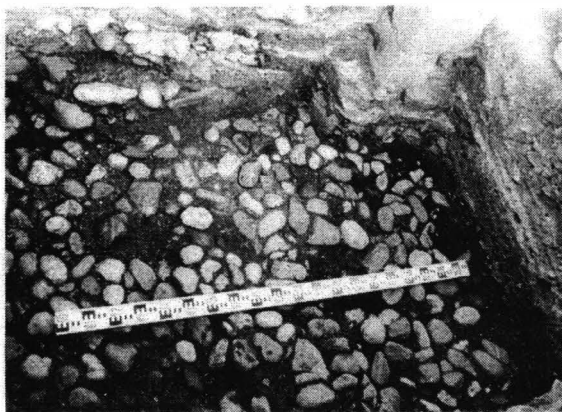
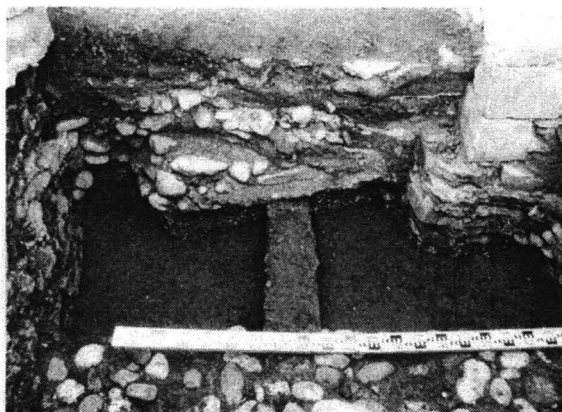
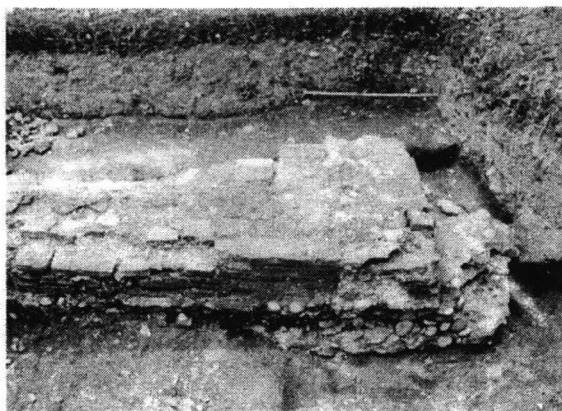
Fig. 17. Târgoviște, Curtea domnească. 1 S. XV–A, profilurile de N și E, pavajul de bolovani, colțul de SV al pivniței casei I, colțul de SV al casei II; 2 S. XV–A, pavajul de bolovani, colțul de SV al pivniței casei I, colțul de SV al casei II după demontarea parțială a pavajului; 3 resturile turnului de intrare de la SV de casa I.

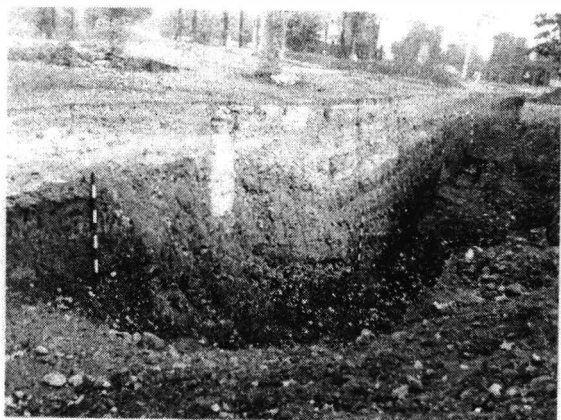
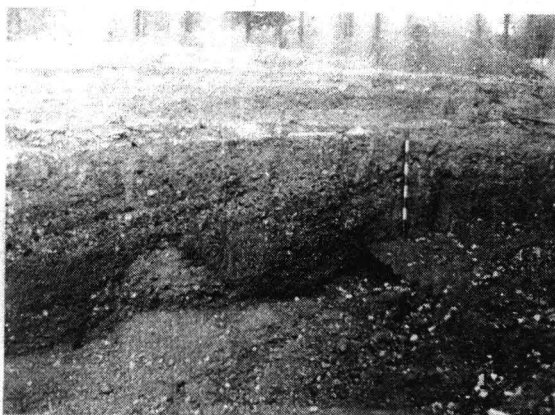
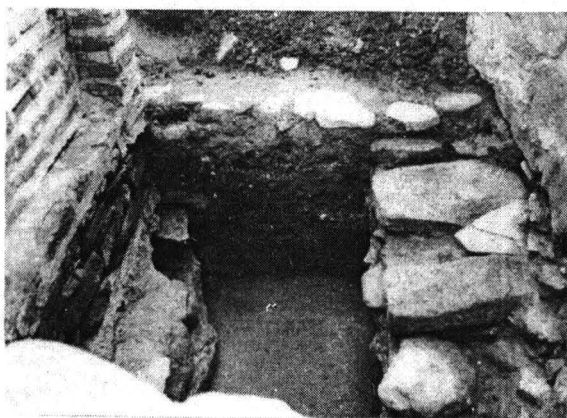
Fig. 18. Târgoviște, Curtea domnească. 1 S. IX-A, șanțul de apărare, vedere dinspre V; 2 șanțul de apărare, detaliu cu șanțul mic dinspre E; 3 S. XVII-A, fundația bisericii (dr.) și fundația casei II (stg.).
