DESPRE TIPURILE DE LOCUINȚE DIN CUPRINSUL AȘEZĂRII DIN SECOLELE IX—XII DE LA GARVĂN

(Studiu preliminar)

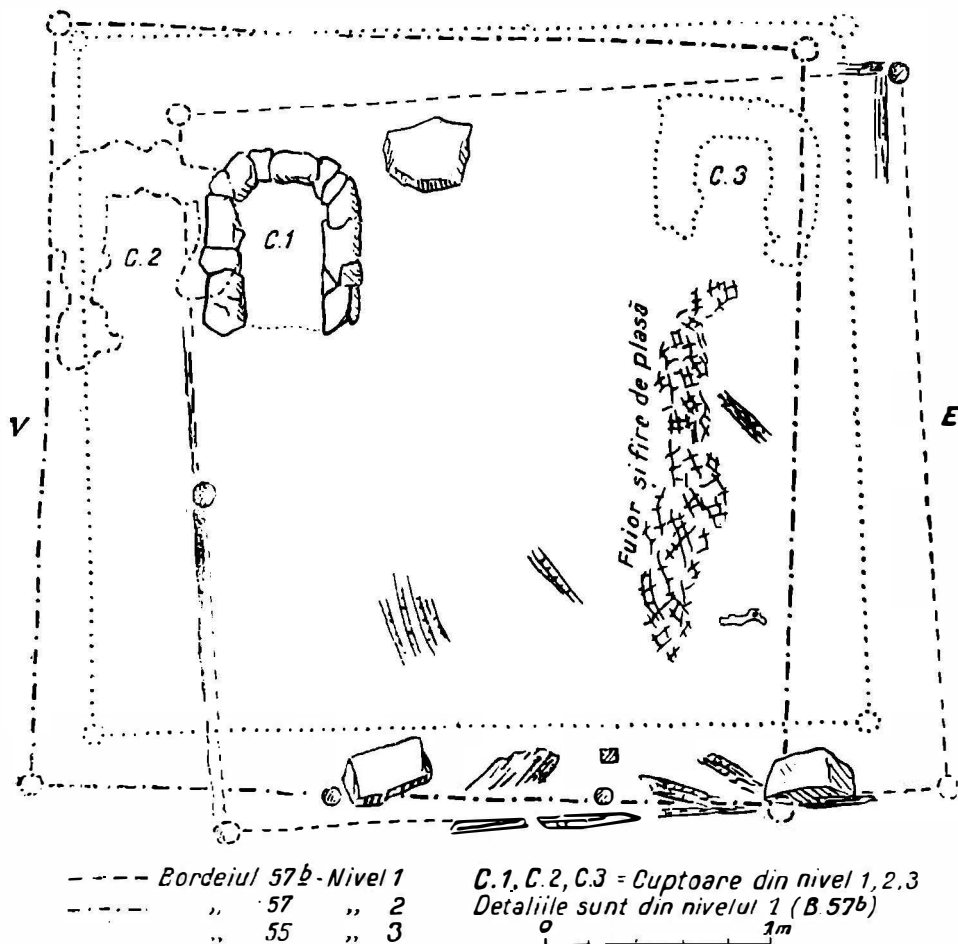
Fig. 1. — Planul bordeielor suprapuse nr. 55, 57, 57 b din sectorul IV₁.

⁵ *Garvân*, IV, p. 372—377; cf. și bordeiele nr. 55—57—57 b din sectorul IV₁ (*Garvân*, VII, p. 723, fig. 10 și 12). Săpăturile din sectorul IV au fost începute în 1948 de Gr. Florescu și apoi au fost continuate de Bucur Mîtreă.

Рис. 1. — План землянок, построенных одна над другой; № 55, 57, 57b в секторе IV₁.

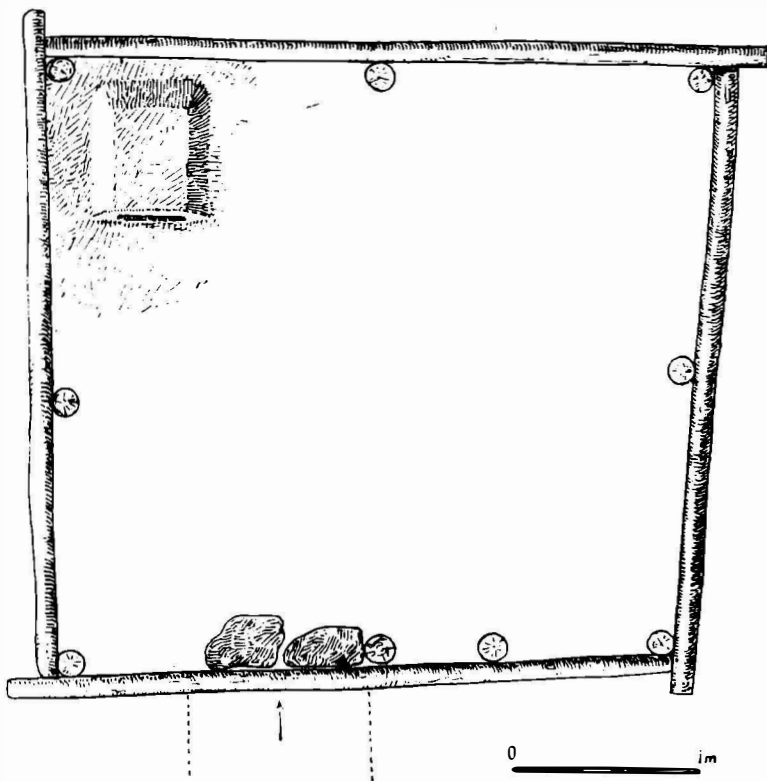
Fig. 2. — Planul gropii bordeiului de lângă bisericuță.

Рис. 2. — План ямы землянки возле церкви.

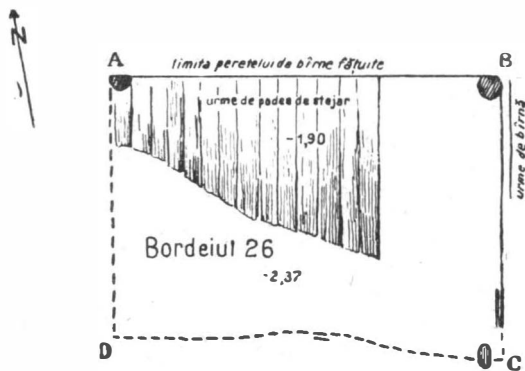
Fig. 3. — Resturile carbonizate ale podelei bordeiului 26.

În ceea ce privește podeaua bordeielor, ea era de cele mai multe ori simplă, din pămînt bătătorit⁴. Unele bordeie păstrează porțiuni din podele cu lipitură de lut⁵. Într-un singur caz (bordeiu nr. 26) s-au descoperit urme de podea de scînduri⁶ (fig. 3).

Рис. 3. — Обугленные остатки пола землянки 26.

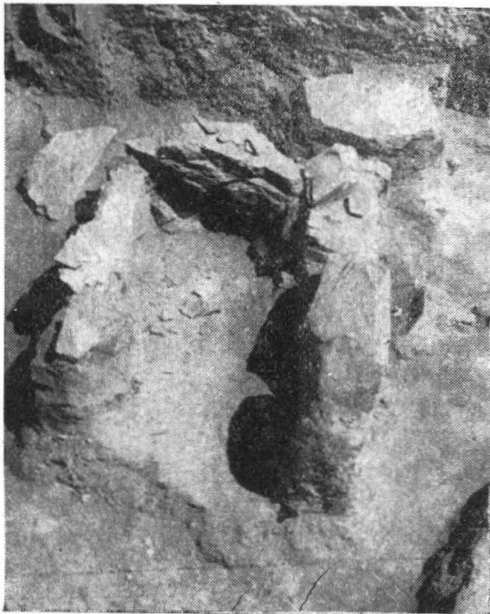
Fig. 4. — Cuptor din blocuri de piatră.

În nivelul cel mai recent de bordeie incendiate s-au dezvelit cuptoare de același tip, în formă de potcoavă, dar cu capac făcut din una sau din câteva lespezi. Unele cuptoare acoperite s-au păstrat în condiții mai bune. Așa de exemplu în bordeiul de lângă intrarea în bisericuță s-a observat că la exterior cuptorul era acoperit în întregime cu lipitură de lut netezită cu grijă. Pe capac de-a lungul marginilor, s-au găsit urmele unei gardine de lut de 0,05—0,06 m înălțime ¹.

Рис. 4. — Очаг, сложенный из каменных глыб.

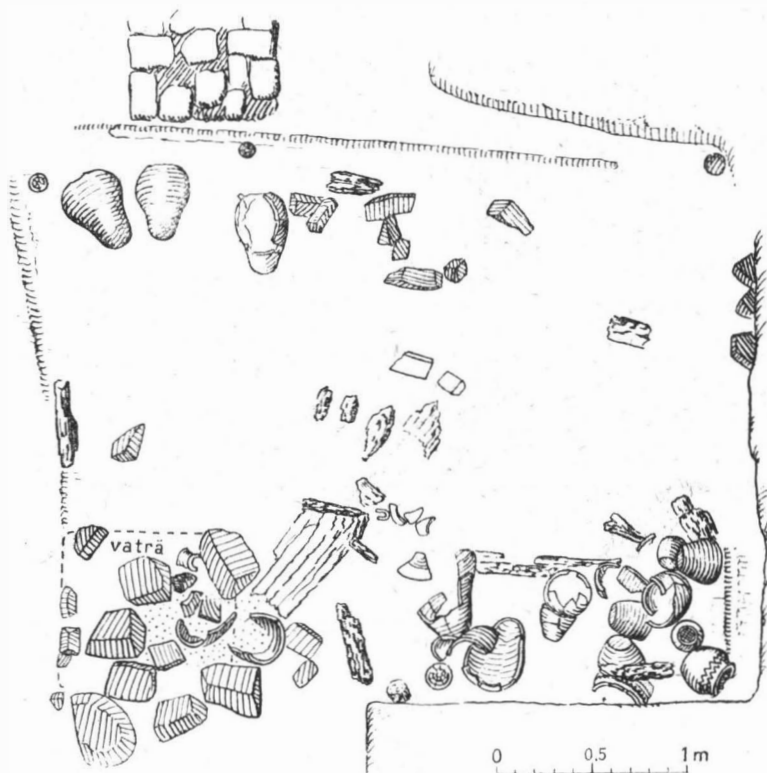
Fig. 5. — Planul bordeiului nr. 94a.

se găseau polițe scurte dar largi (fig. 5), numite în unele regiuni, comarnice³. Polița din bordeiul amintit de la Garvân se află pe aceeași latură cu cuptorul și avea aproximativ 1,20 m lungime și 0,80 m lățime⁴. Pe comarnicul cercetat, ca și în cazul poliței din bordeiul nr. 80, se aflau numeroase vase de lut așezate în șiruri. Cîteva vase erau pline cu mei carbonizat. În altele, s-au găsit cîteva fragmente de obiecte din lemn (fig. 6).

Рис. 5. — План землянки № 94 а.

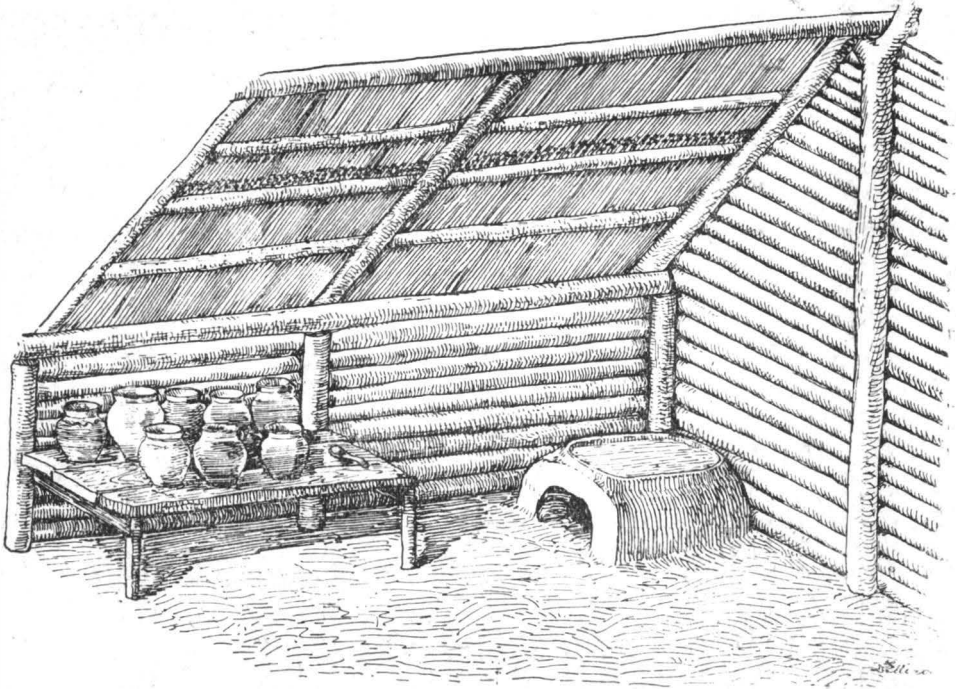
Fig. 6. — Încercare de reconstituire a interiorului unui bordei.

Рис. 6. — Попытка восстановления внутреннего вида землянки.

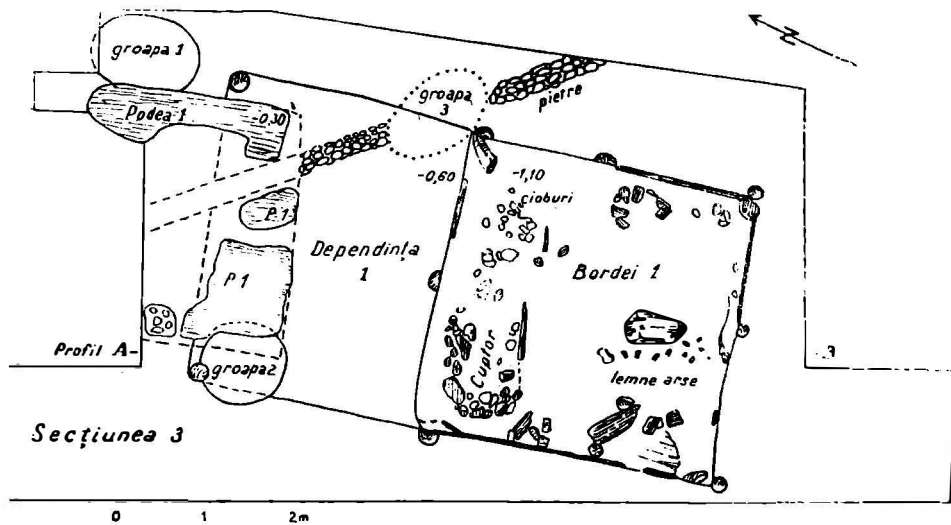
Fig. 7. — Planul bordeiului 1 și dependența 1 din secțiunea 3.

Рис. 7. — План землянки 1 и хозяйственное помещение 1 из разреза 3.
