## ARTA ȘI ARHITECTURA CANTACUZINĂ ÎNTR-UN MONUMENT DISPĂRUT ȘI REDAREA LUI MUZEOGRAFICĂ

*Ana Rus*

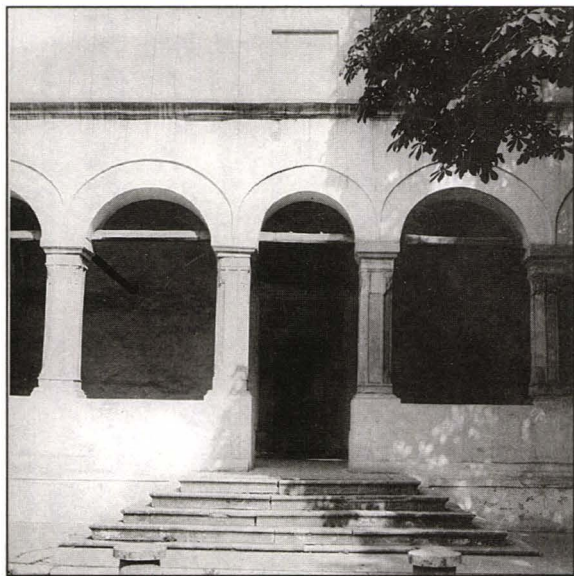
Pridvorul bisericii Cotroceni

Și tot un moment semnificativ în istoria construcțiilor de la noi, se poate consemna prin folosirea pietrei la coloanele pridvorului bisericii. Aceasta a contribuit la îmbogățirea mijloacelor de expresie plastică, stâlpul de reazem devenind mai suplu și mai mic.

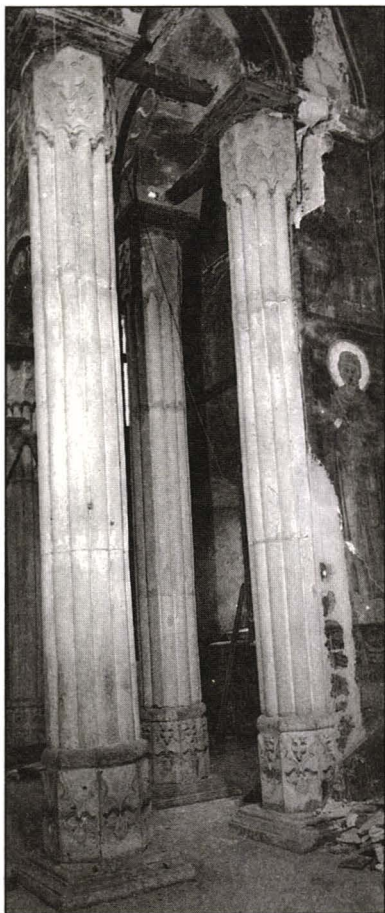
Coloanele din pronaos

și el însuși, la școli și universități vestite ale timpului, ca cele de la Genova, Padova sau Veneția. De acolo va fi fost tentația de a crea în casele sale un **fast aulic**, gând care l-a dus la matricea monumentală creată de Basarab Neagoe, de la care a preluat cu fidelitate coloanele din pronaosul bisericii, cele mai ample coloane de până atunci, întrecute doar de cele de mai târziu din ctitoria Mavrocordatilor de la mănăstirea Văcărești. Utilizarea cărămizilor în fundații și a mortarului se baza pe stăpânirea unui meșteșug deosebit. Fundațiile originare, rămase în pământ au pus la o dificilă încercare tehnica avansată de astăzi, pentru a disloca zidăria.

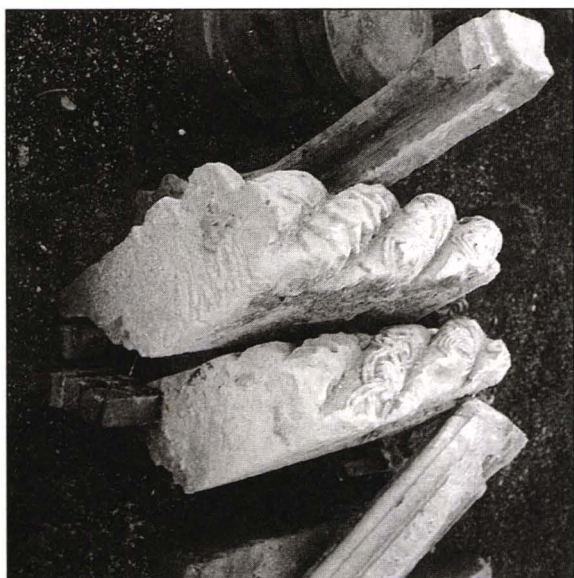
Brăul medieval al bisericii

În spațiu-pivnița mare sunt expuse 5 piese tombale, portalul bisericii Cotroceni, fragmente ale coloanelor ce provin din pronaos, porțiuni de brâu medieval, care de abia în contextul tragic al demolării bisericii din anul 1984 a fost descoperit (brâul medieval original, bogat decorat în relief cu motive vegetale a fost zidit cu parte decorată în interiorul peretelui), de asemenea 2 pietre tombale din sec.XVIII-lea (parte și refolosite ca bază de coloană, de asemenea cu parte decorată în jos), diapozitive cu imagini relevante ale frescelor din interior, o machetă a ansamblului mănăstirii Cotroceni și o machetă a bisericii Cotroceni.
