UN INTERIOR ART-NOUVEAU ÎNTR-UN CONAC BOIERESC DE LA SFÂRȘITUL SECOLULUI AL XIX- LEA DIN IASI

Lucia Ionescu

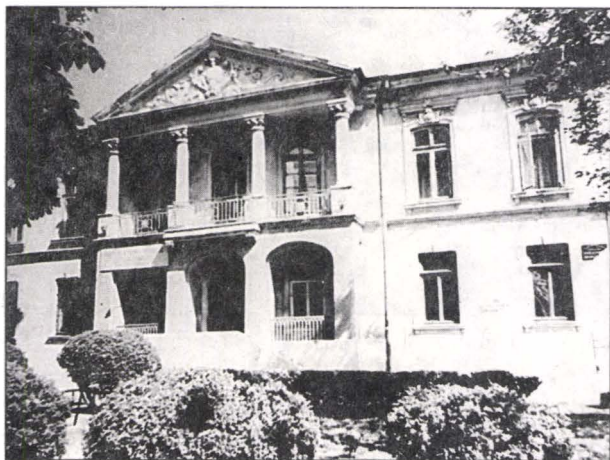
Casă din sec. XIX din Iași
str. Cuza Vodă nr. 41, vedere exterioară

Clădirea care face, însă, subiectul acestei teme este situată în strada Golia 18, actualmente Cuza-Vodă 41, adăpostind mai multe sedii din Iași: P.N.Ț.C.D. , U.A.P. , A.F.D.P. , Comisia Monumentelor Istorice.

Din decorația imobilului lui Al.Spiridonescu, conceput pe două nivele, cu subsoluri, parter și etaj, se păstrează nealterat, în stilul Art-Nouveau, ușile de la intrarea principală și decorația interioară a holului de la etaj.

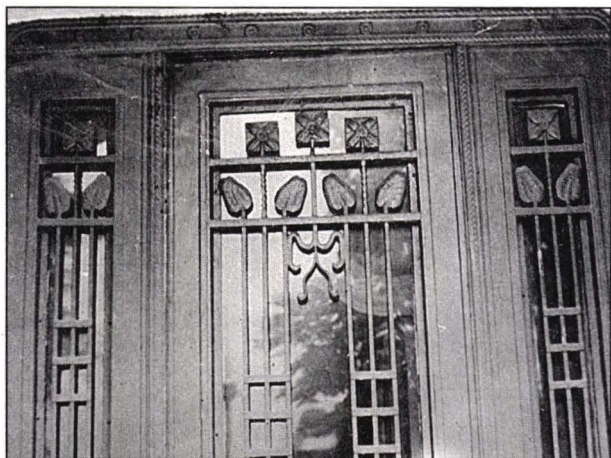
Detaliu feronerie, intrarea principală

Intrarea în edificiu, în arc turtit, cu uși duble, în trei canate, are în exterior o feronerie ce se încadrează liniei stilistice 1900. În interior, registrul inferior al ușilor are sculptate în lemn, motive vegetal-florale plasate într-o compoziție având ca centru un W, motiv ce îl regăsim la medalioanele de colț ale plafonului holului de la etaj.
