CARTOGRAFIA. RE-RESTAURAREA UNUI PRODUS CARTOGRAFIC ROMÂNESC DIN SECOLUL AL XIX-LEA

CARTOGRAPHY. INTERVENTIONS ON A RESTORED 19TH CENTURY ROMANIAN MAP

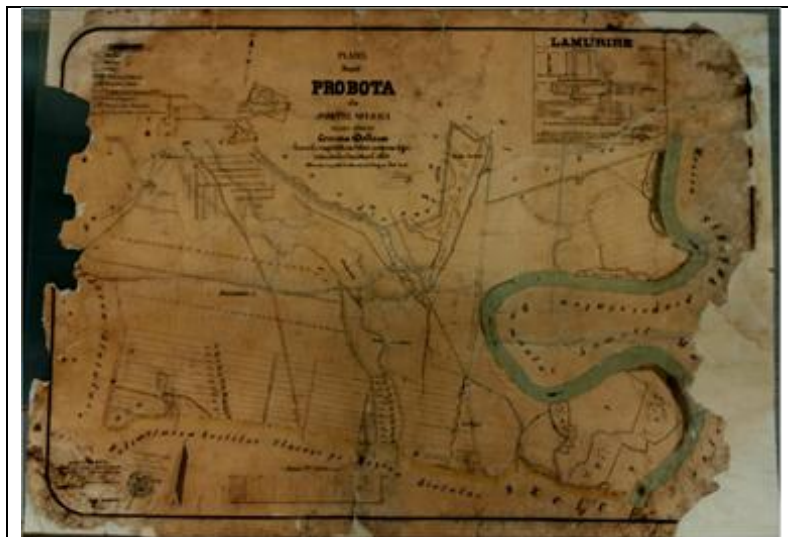
Fig. 1 – Planul moșiei Probota din județul Suceava, 1889
(aspectul lucrării restaurate înainte de noile intervenții de conservare-restaurare)

Obiectul supus unor intervenții anterioare de restaurare, precedate de o fixare a cernelurilor solubile, prezenta degradări variate (**Fig. 2**):

- fizico-chimice: fragilizare accentuată, degradări cromatice multiple (îmbrunirea suportului; pete cauzate de un pronunțat atac microbiologic determinat de condițiile necorespunzătoare de depozitare; halouri determinate de infiltrațiile de umiditate; pete de natură neidentificată);
- fizico-mecanice: pierderi de material papetar; sfâșieri/rupturi ale acestuia; numeroase fisuri, inclusiv pe liniile de pliuri ale documentului;
- sociale: intervenții de restaurare nefinalizate, prin neînlăturarea de pe verso-ul lucrării a surplusului de hârtie japoneză; deplasarea fragmentelor documentului sub un anumit unghi și pierderea continuității textului acestora; estomparea, în anumite zone, a lizibilității textului;
- biologice: atac microbiologic intens (stopat în sectorul de tratamente biologice), ce a determinat creșterea nivelului de pH acid al suportului și apariția degradărilor cromatice.

Documentul propus pentru o re-restaurare se afla într-o stare avansată de degradare, datorată unui proces de îmbătrânire accelerată cauzată de fragilizarea extremă a suportului acestuia. În cadrul comisiei de restaurare, în vederea îmbunătățirii rezistenței documentului la acțiunea factorilor de degradare endogeni și exogeni, s-a aprobat parcurgerea următorului flux în intervențiile de conservare-restaurare:

Prin intervențiile de re-restaurare aplicate s-a redat circuitului muzeistic o lucrare stabilizată, care a beneficiat de stoparea proceselor degradative, prin îmbunătățirea pH-ului și asigurarea unei rezerve alcaline, și de o consolidare realizată prin tehnici specifice, efectuate cu materiale și substanțe moderne, testate, reversibile, care au ajutat la îmbunătățirea proprietăților fizico-mecanice ale documentului cartografic.
