**STAREA DE CONSERVARE A ICONOSTASULUI BISERICII
„SFINȚII ARHANGHELI MIHAIL ȘI GAVRIIL” DIN
SATUL MOARA, JUDEȚUL SUCEAVA**

Alexandrina CUȚUI*

**Date generale despre Biserica „Sf. Dumitru”- monument istoric -
comuna Adâncata, județul Suceava**

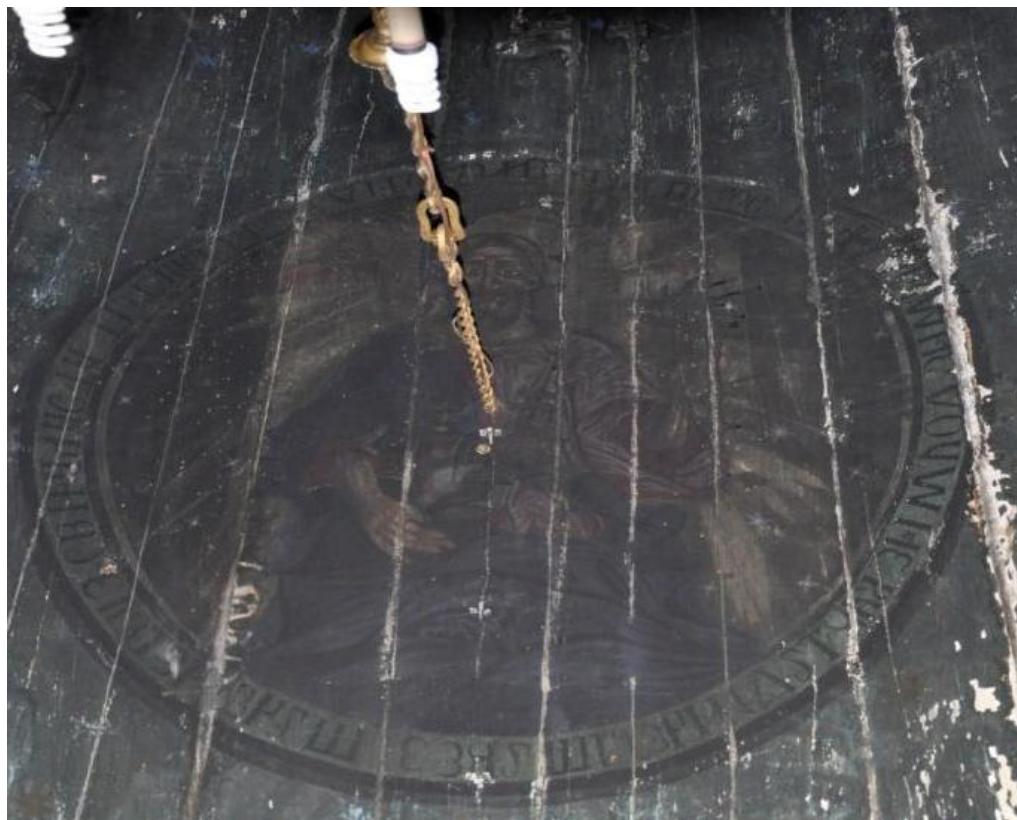
Medalionul din centrul boltei naosului.

La bolta naosului sunt prezente degradări majore ale grundului. Liantul din componența acestuia a suferit procese ireversibile de îmbătrânire¹²⁸⁵, astfel grundul pierzându-și coeziunea. În special grundurile „grase”, ca și în cazul de față, (grundurile în care se adaugă și ulei de in pentru ai spori elasticitatea), prin îmbătrânirea uleiului, se formează o structură deasă de microfisuri, care în timp produc sfărâmări progresive ale grundului. În situația de față, pictura de pe boltă a fost expusă la un exces de umiditate, (apa pluvială care s-a scurs pe bolta naosului prin spărturile și fisurile din acoperișul de șindrilă, dar și umiditatea absolută din ambientul bisericii), grundul s-a gonflat, iar după uscare, acesta a devenit pulverulent. Progresiv, s-a ajuns la pierderea adeziunii, procesul de degradare extinzându-se și asupra peliculei de culoare. Pe lângă condițiile de microclimat, tehnica de execuție deficitară a avut un rol important în apariția degradărilor.

Degradarea grundului s-a produs și datorită prezenței atacului fungic (*Hiphodontia breviseta*). Degradarea grundului a dus la desprinderea stratului pictural. Această formă de degradare este extrem de evolutivă. Umiditatea excesivă despre care am amintit, precum și îmbătrânirea și deteriorarea liantului din compoziția grundului a făcut ca pe alocuri fâșiile din pânză aplicate în zona de îmbinare să se dezlipească și să se deterioreze iar stratul de preparație și cel pictural să se piardă, formând lacune. Culoarea a devenit friabilă datorită îmbătrânirii și „consumării” liantului din compoziția sa, aceasta pierzându-și coeziunea¹²⁸⁶. Acestea au afectat unitatea imaginilor de pe bolta naosului, prin prinderea stratului pictural, fiind vizibile zonele albe unde se vizualizează grundul. Pe lângă suprafețele cu desprinderi, pictura de pe suprafața boltei are un grad mare de opacizare datorat depunerilor masive de fum și praf.
