## RESTAURAREA PICTURII LA BISERICA DE LEMN DIN TECHIRGHIOI

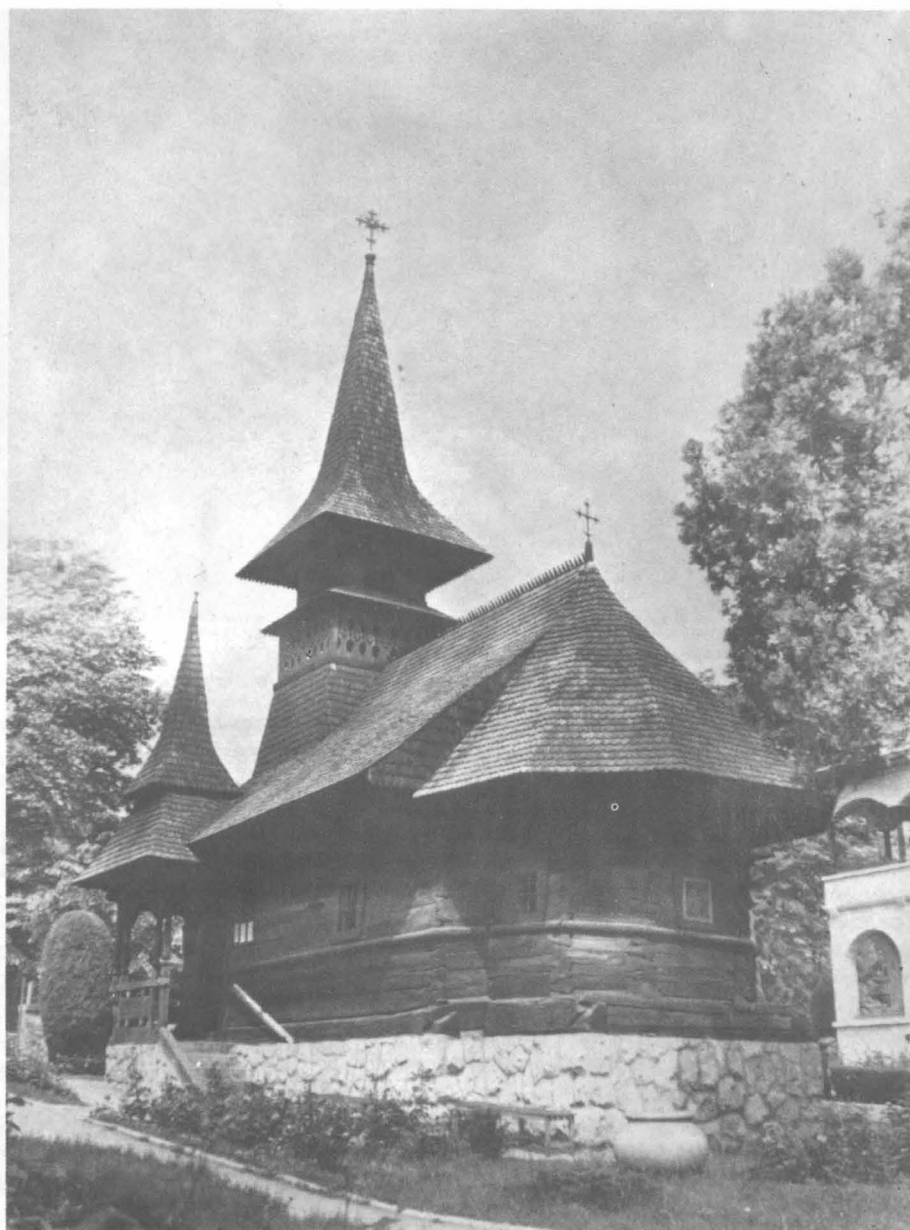
Edificiul religios, prin structura sa monumentală, prezintă o unitate stilistică construită pe elemente verticale și se detașează din ansamblul construcțiilor de zid ale sanatoriului ce-l încadrează. Așezat pe un soclu de piatră cu diferență de nivel (fig. 1), prezintă spre sud un pridvor deschis de dimensiuni reduse, mai restrîns decît pronaosul, prevăzut la partea superioară cu o fleșă cu streășină dublă, iar pe latura de est a pridvorului cu o scară de acces. Menționăm pe baza informațiilor obținute la fața locului că pridvorul

Fig. 1. Biserica de lemn din Techirghiol.

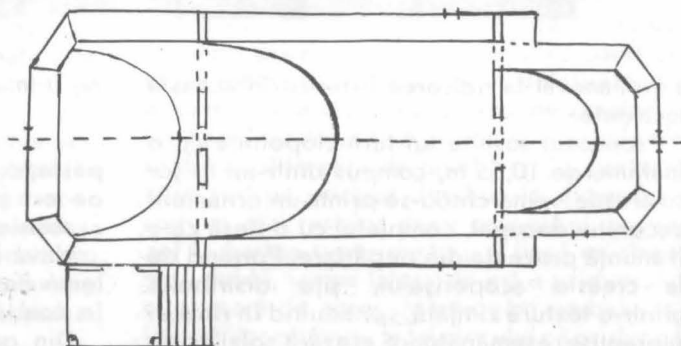
Din pridvor, prin portalul încrustat cu elemente decorative, se trece în interior, planul bisericii avînd trăsăturile esențiale ale monumentelor de lemn tradiționale din Transilvania (fig. 3). Tipul de plan este în formă de navă cu cele trei spații, avînd lungimea interioară de 10,25 m, lățimea de 4 m și înălțimea de 4,56 m.

Fig. 3. Planul bisericii.

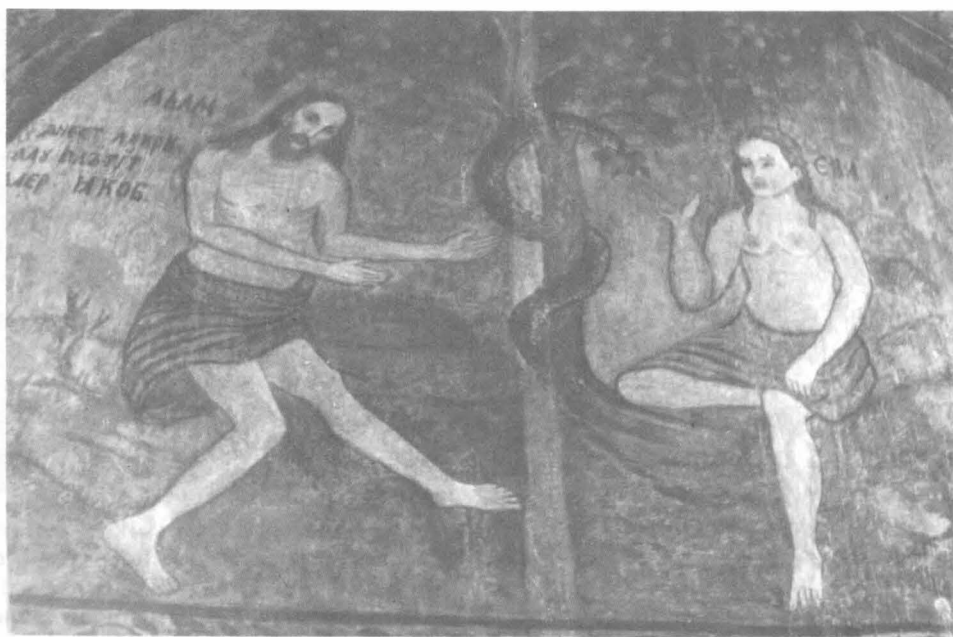
Fig. 4. Pronaos, peretele de vest; ansamblu după restaurare, cu inscripția comanditarului.

Din inscripțiile găsite pe unele panouri reiese că pictura a fost executată prin contribuția mai multor țărani comanditari (exemplu panoul din pronaos cu scena «Ispita lui Adam și Eva» (fig. 4) și inscripția de pe ușile împărătești de care s-a mai amintit.

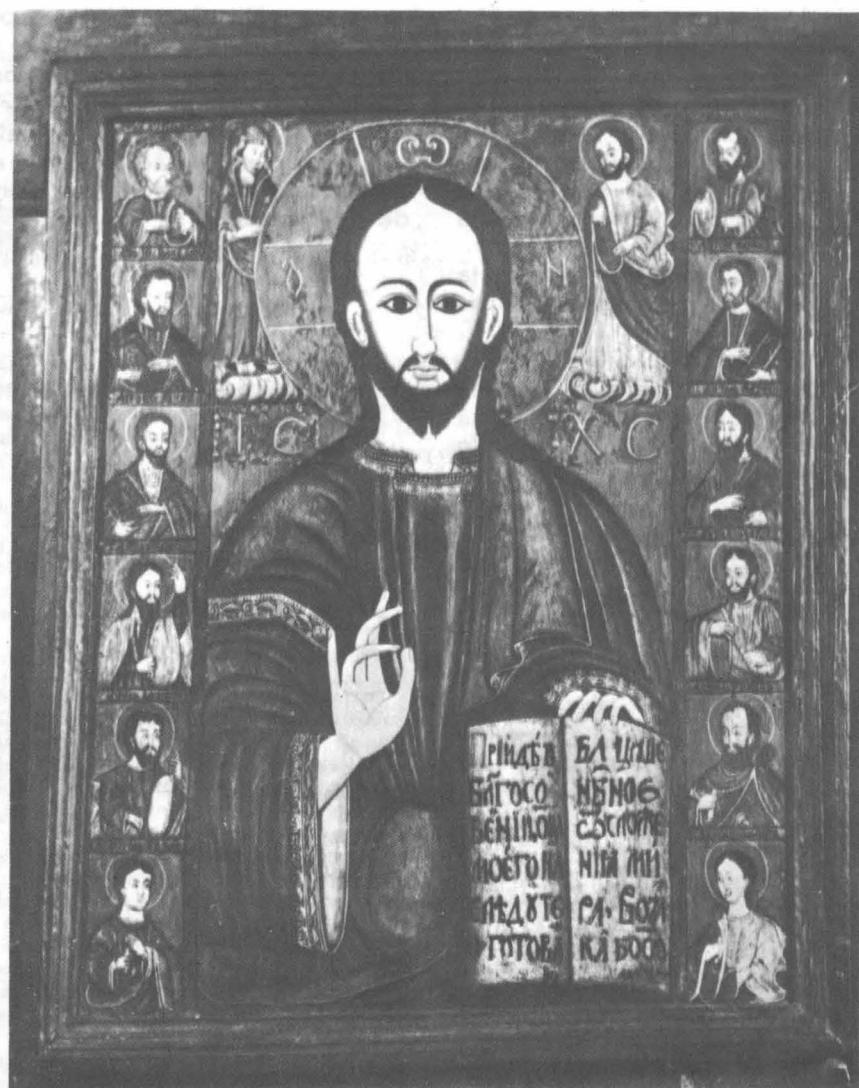
Fig. 17. Aceeași icoană după restaurare.
