Restaurarea bisericii "Sfinții Voievozi" din satul Hotărani, județul Olt.¹

Date preliminare în vederea reconstituirii turlei de pe pronaos și a restaurării pridvorului

Dan Ionescu, Florin Dobrescu

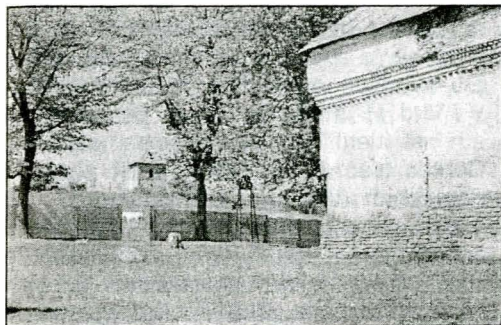
Fig. 2. a. Biserica și relația cu turnul clopotniță. Foto I. Postăvaru, 1998

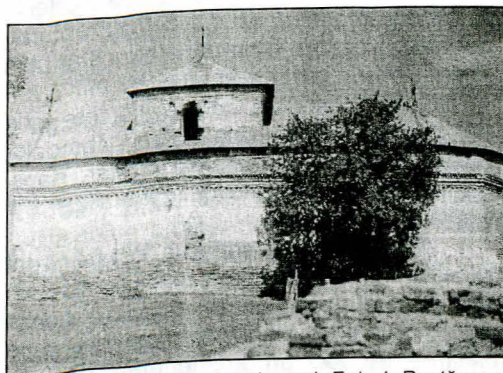
Fig. 2. b. Biserica, fațada sud. Foto I. Postăvaru, 1998

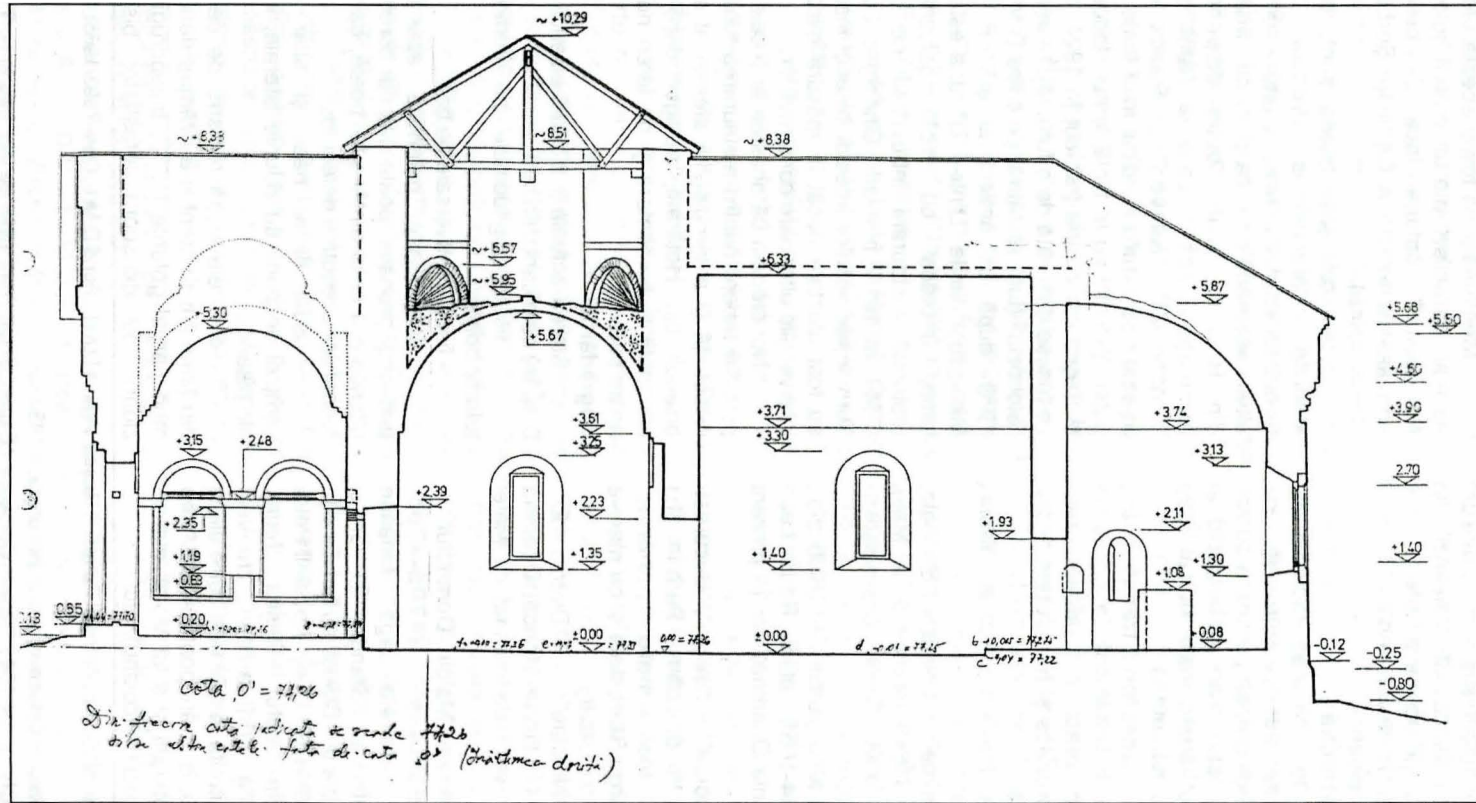
Fig. 3.a. Relevu de arhitectură. Proiect C.P.P.C.N. 0 104/2000. Biserica „Sf. Voievozi” a fostei mănăstiri Hotărani. Consolidare Restaurare. a. Secțiune longitudinală

- fisuri foarte puternice apar între pridvor și pronaos, poate datorită construirii ulterioare a celui dintâi sau, poate, datorită fundațiilor executate defectuos;

- Injectarea fisurilor și crăpăturilor numai cu asistența unui pictor restaurator. O atenție sporită trebuie acordată crăpăturii longitudinale a bolții de peste naos, care indică deficiențe de execuție congenitale. În acest rost, pe lângă injectarea de rigoare trebuie bătute pene metalice și suprabetonată zona;

- Executarea unor centuri generale la partea superioară a zidurilor, la cornișă. Acestea se vor întoarce pe perete până la nașterea bolților, extinzându-se cca. 50 cm. și peste bolți;

- Executarea unor suprabetonări parțiale a tuturilor bolților, legarea prin beton armat a celor de peste naos și pronaos, dispuse pe direcții diferite și în prezent prost legate între ele;

- Pentru o mai bună legare a pridvorului de pronaos se propune un al doilea registru de b.a. la nivelul cornișei sub forma unei pasarele de cca. 1 m pe zona centrală.

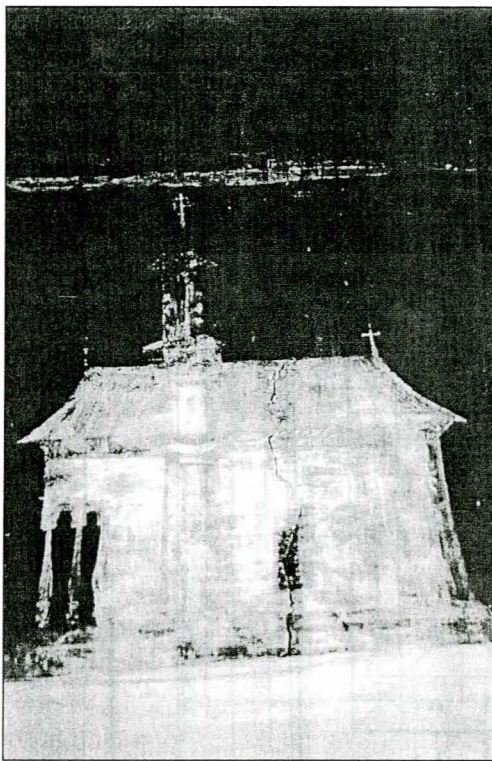
Fig. 4.a. Chivotul bisericii din tabloul votiv de la 1708

Dimitrie” - „Slobozia”, ultimele două din București. Un alt argument pentru restabilirea volumetriei turlei îl constituie silueta bisericii din tabloul votiv (fig. 4.a.). Precizăm că această imagine este mărturie din epoca refacerii bisericii de către Matei Fălcoianu, sub care, se pare că se afla o alta, anterioară, poate din timpul lui Mitrea Vornicul.
