IRINA PAVELEȚ

Verifying the List of Historic Monuments in Măneciu commune, Prahova County, 2006-2007

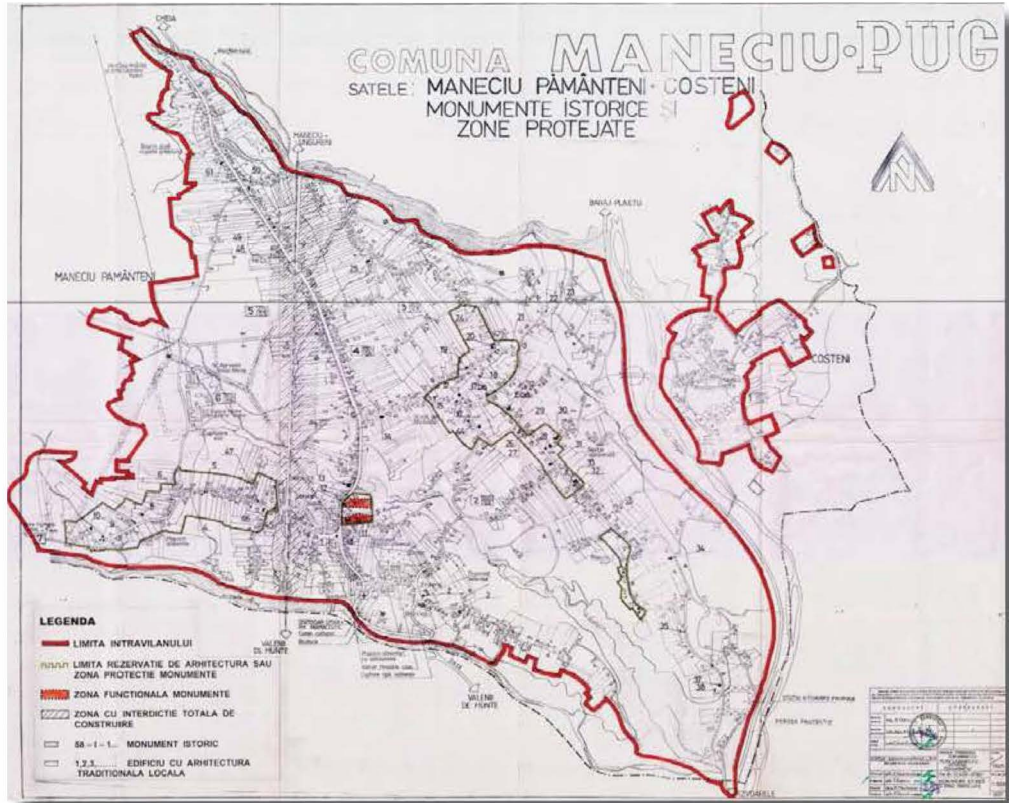
Fig. 19 PUG comuna Măneciu Ungureni

În ceea ce privește posibilitatea introducerii de noi obiective în LMI, în Memoriul General din PUG Comuna Măneciu avizat cu avizul nr. 91/U/2002 au fost propuse 6 zone de rezervație de arhitectură, distribuite astfel: 3 zone în satul Măneciu Pământeni, 2 zone în satul Gheaba și zona de rezervație a ansamblului Mănăstirii Suzana. (Fig. 19)
