STAREA DE CONSERVARE A MONUMENTELOR ISTORICE DE PE STRADA FRANCEZĂ

Dalvina Luculescu

This study takes the opportunity for a detailed analyze and presentation of the preservation state of the architectural monuments forming the French Street neighborhood in Bucharest, once a very beautiful ensemble, now in a very poor health.

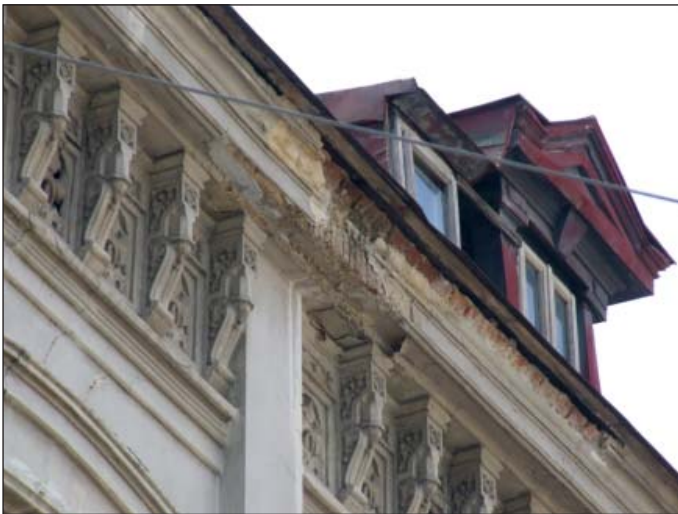
Fig. 27 - Exemplu de restaurare decentă și unitară

fost renovată recent, cu fațada finisată uniform și decent, păstrând toată ornamentația originală. Fără a avea pretențiile unei restaurări profesionale, putem spune că este ceea ce se numește un bun exemplu de întreținere. (vezi Fig. 27).
