# Ruperi și căderi de poduri

RAMIRO GAVRILESCU

De aceia cele ce urmează le considerăm ca primul capitol al studiului accidentelor dela *Valea Largă*, studiu la care ar fi de dorit să ea parte toți acei cari ar putea aduce o contribuție cât de mică la luminaarea acestei chestiuni <sup>1)</sup>.

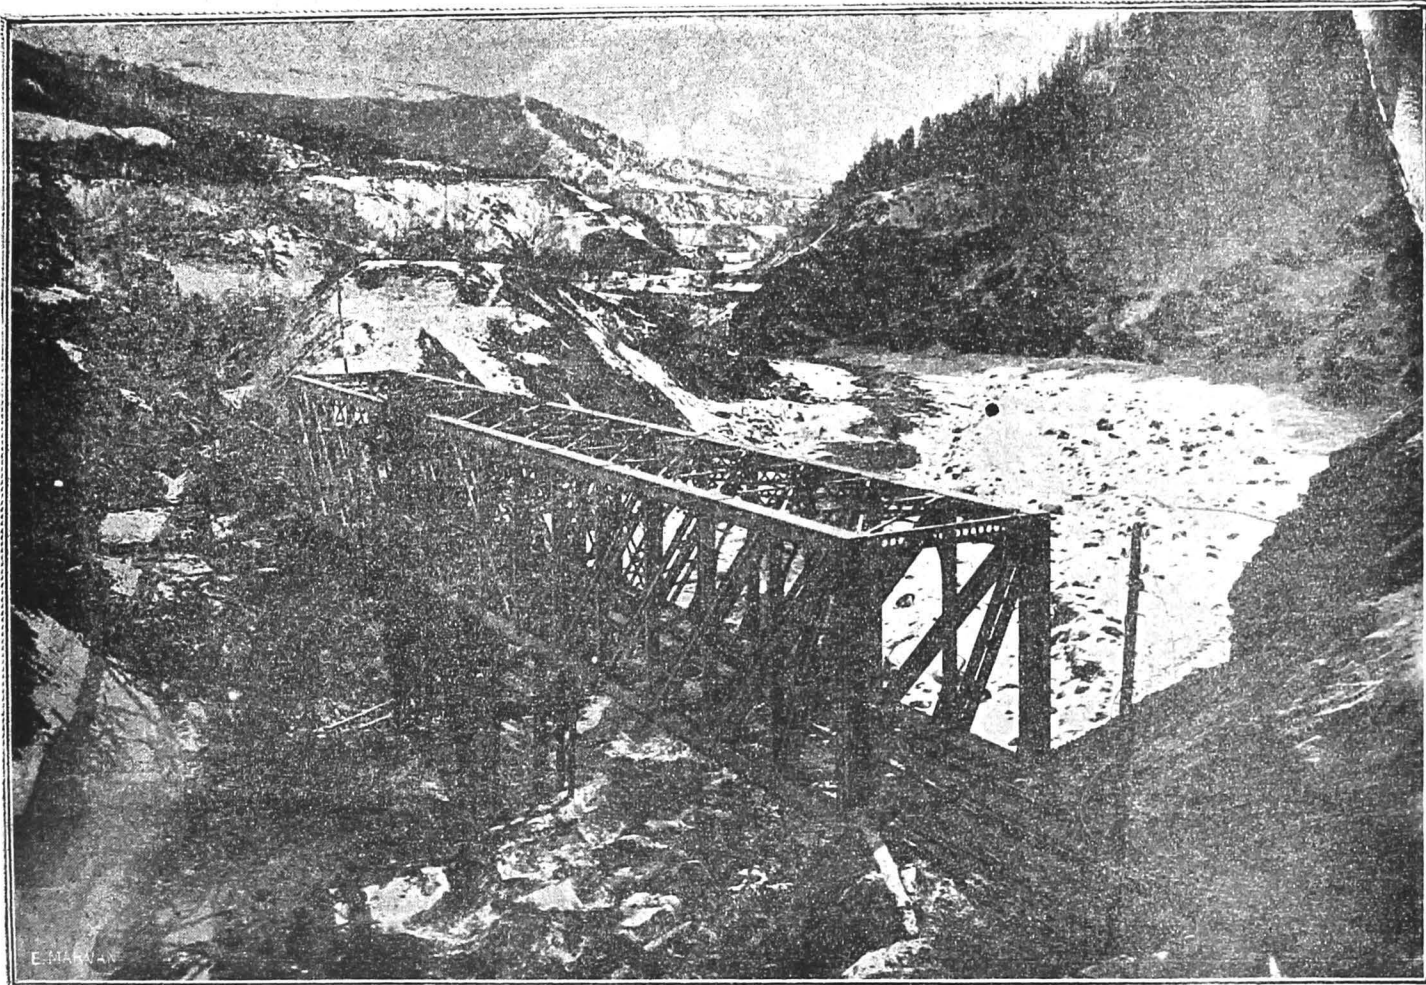
Fig. 24. Podul peste Prahovă la kil. 55,7 în timpul reparații (1917)

Primul dintre aceste poduri (kil. 55,7) distrus în timpul retragerii din 1916 a fost reparat de trupele germane. El e un pod definitiv cu tălpi paralele (fig. 24 și 25).

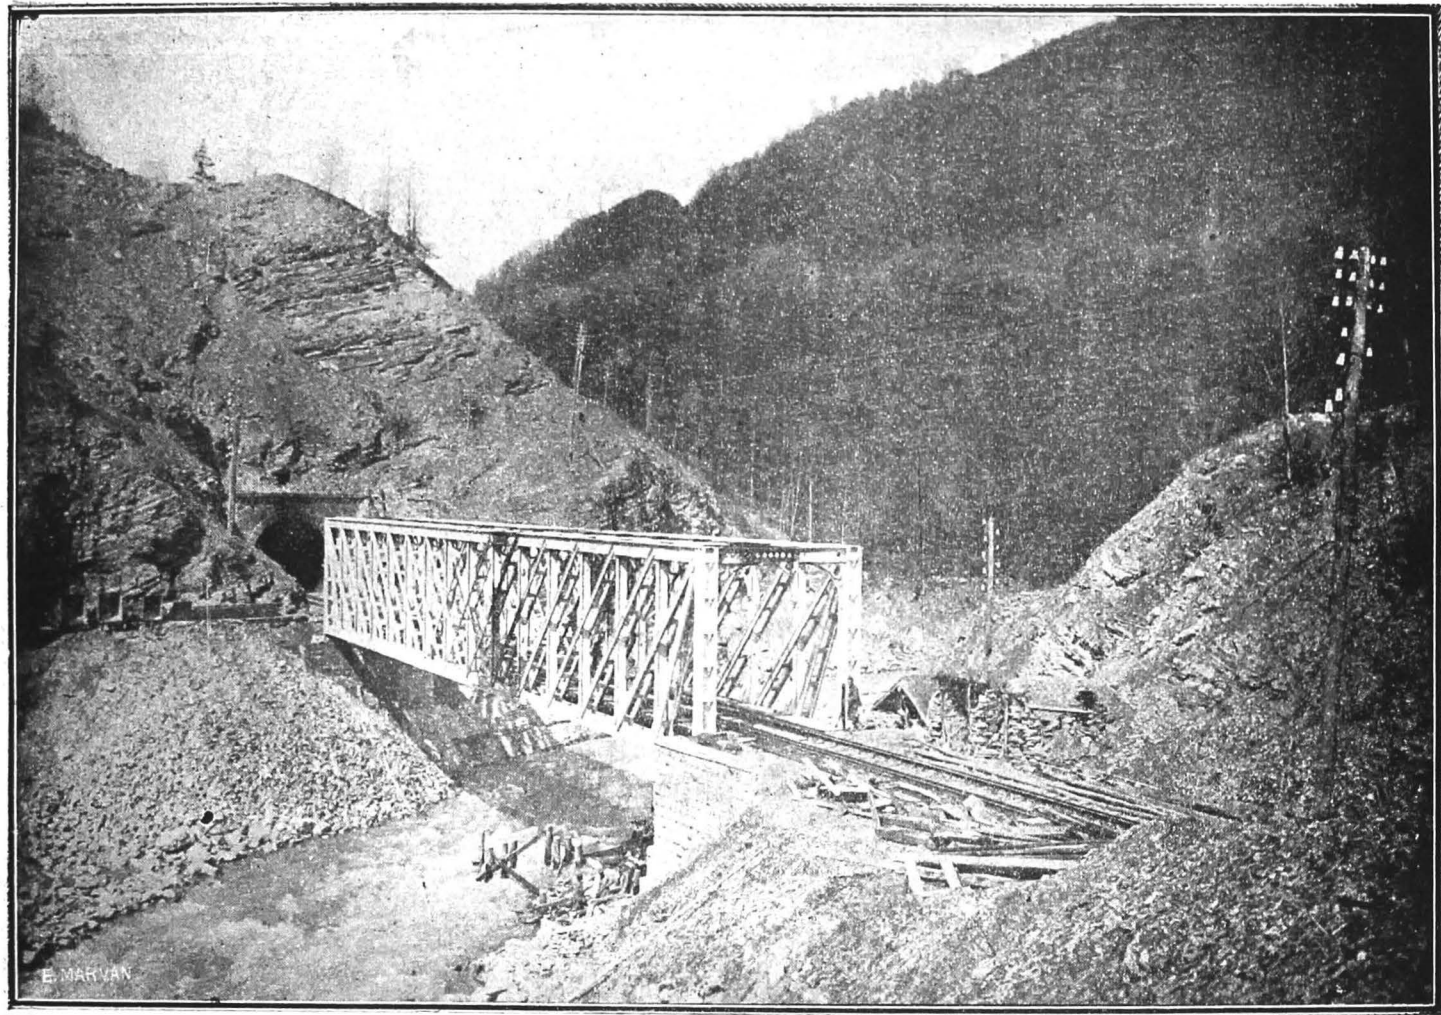
Fig. 25. Podul peste Prahova la kil. 55.7 după repararea lui de trupele germane (1917)

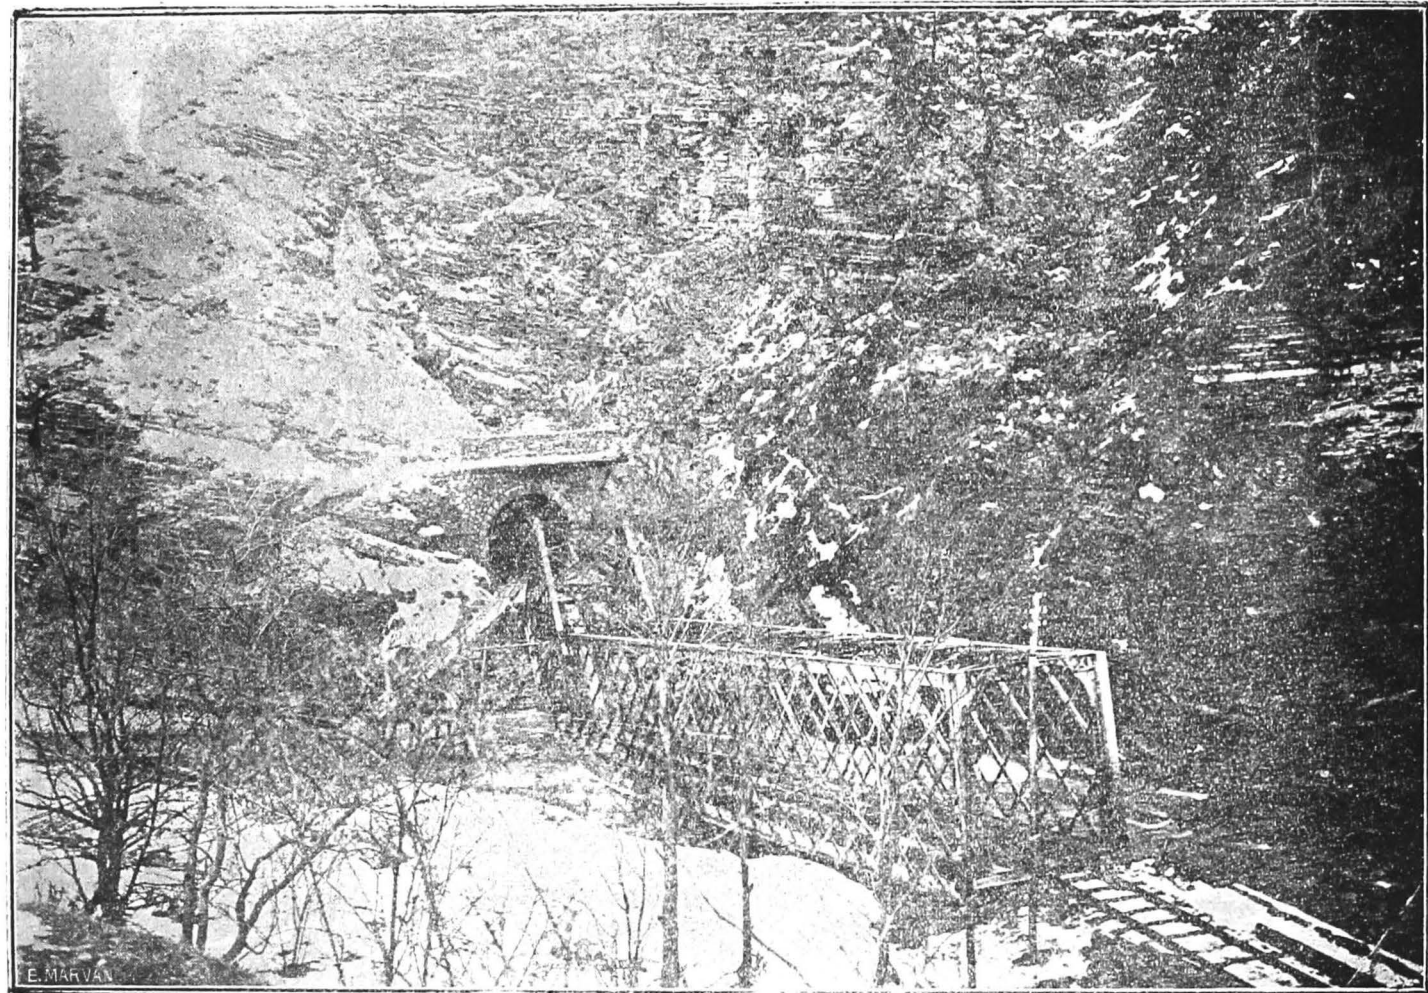
Fig. 26. Podul peste Prahova la kil. 55.9 după retragerea trupelor române (1916),

Al doilea pod (kil. 55,9) distrus și dânsul în timpul retragerii (fig. 26) a fost înlocuit cu un pod militar (fig. 27).

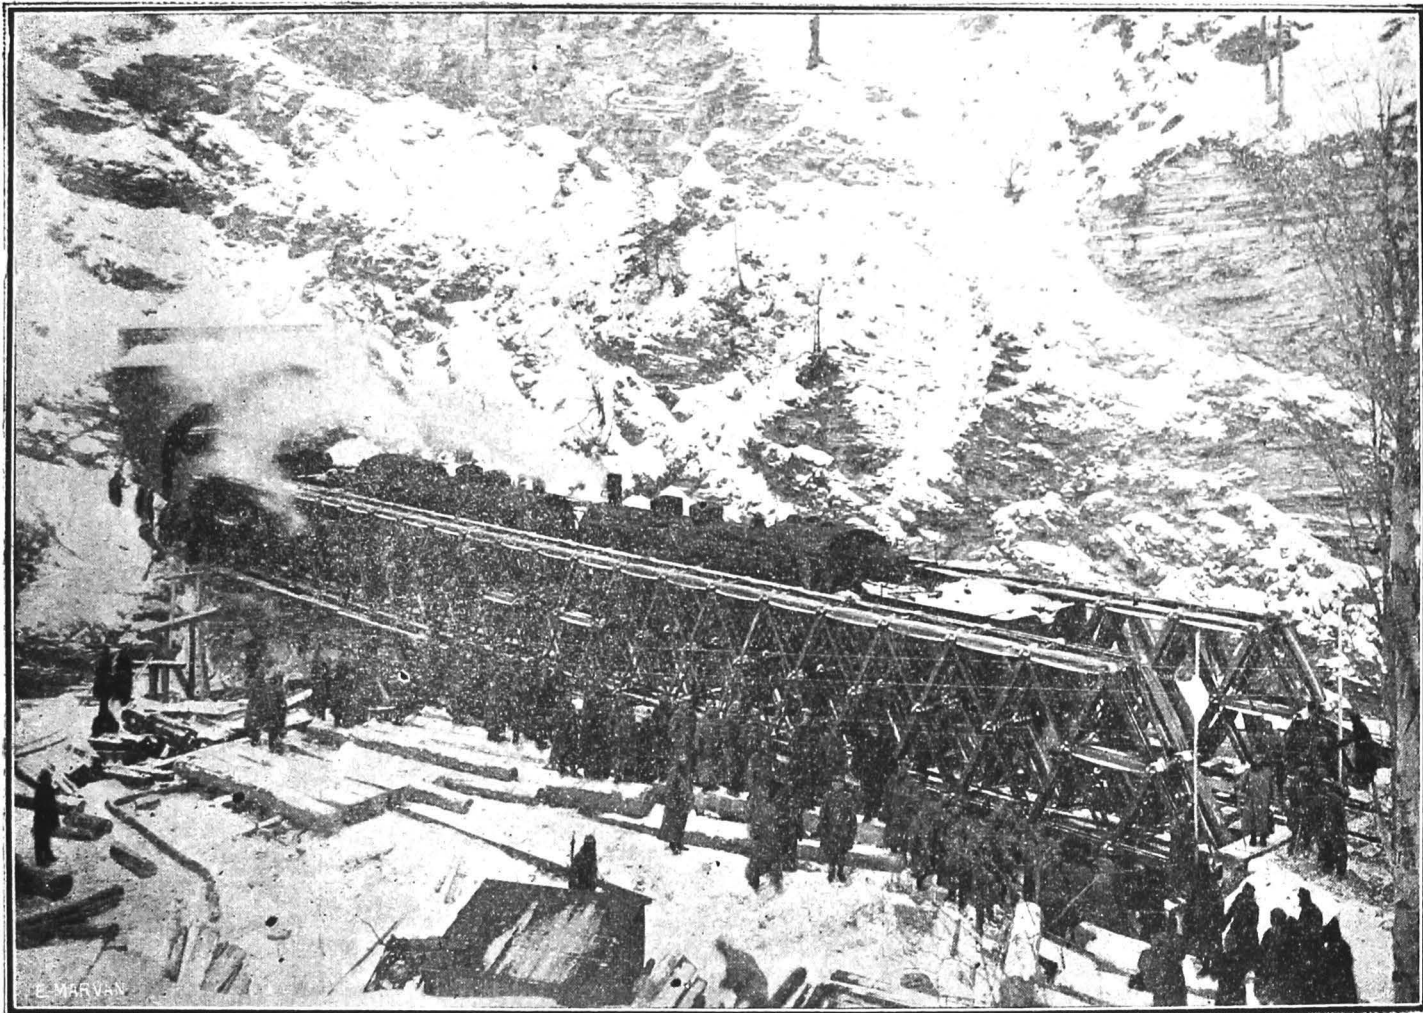
Fig. 27. Incercarea podului peste Braham, la kil. 55,9 in anul 1917.

Ambele poduri au fost încercate înainte de a se da în circulație cu câte 2 locomotive cu tender așezate bot în bot (fig. 27 și 29)<sup>1)</sup>. Nu cunoaștem sarcinile lor pe osie, credem însă că erau locomotive grele.

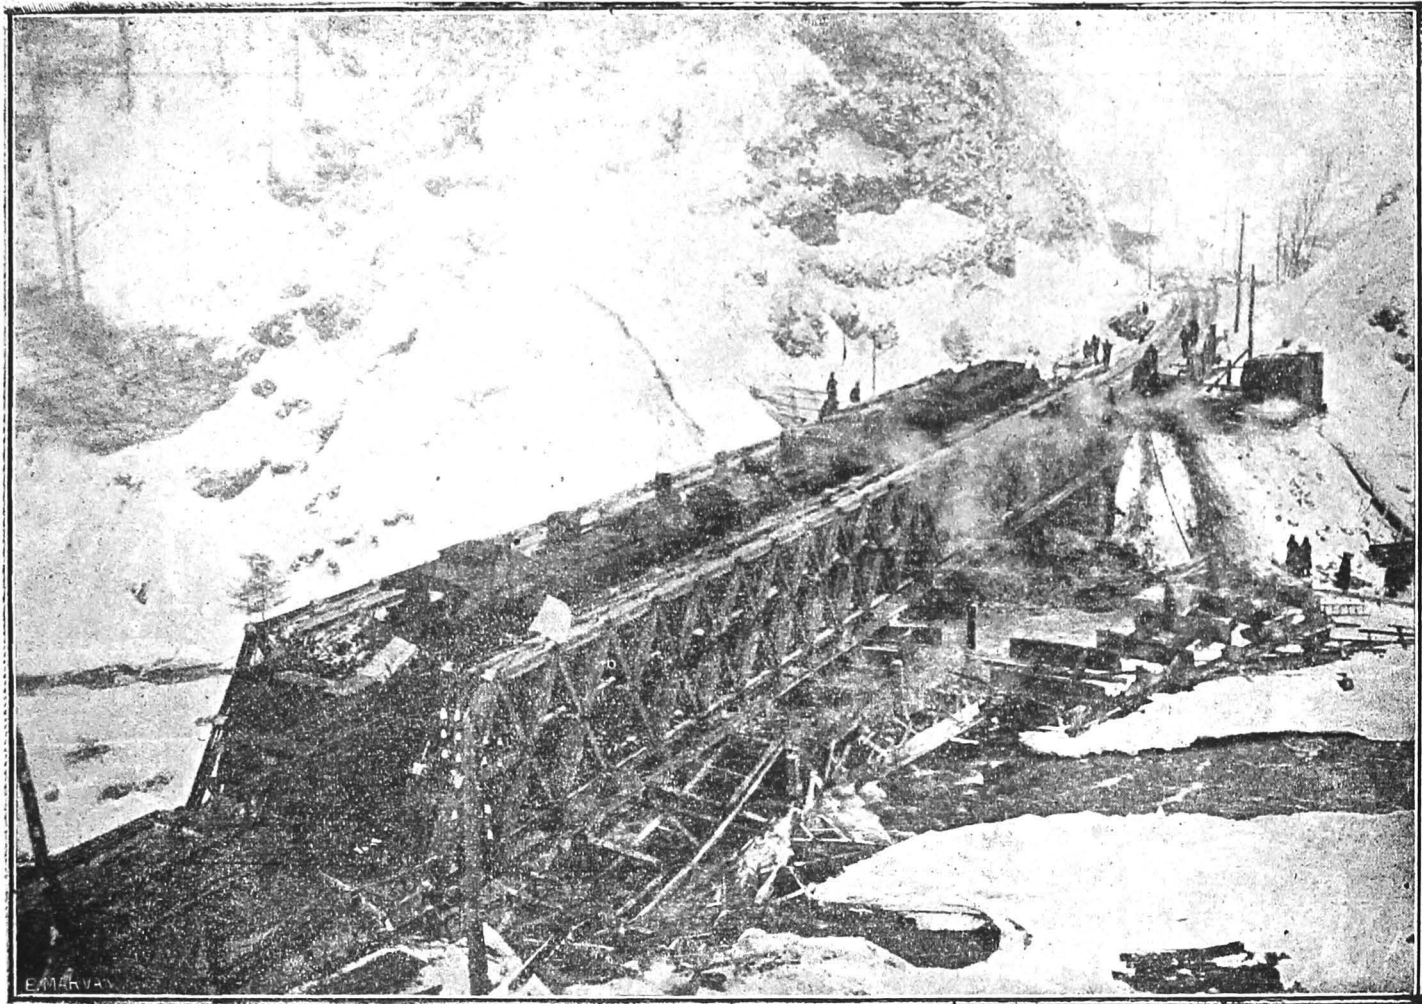
Fig. 29. Incercarea podului peste Prahova la kil 56,5 construit în 1917.

În fine al treilea pod (kil. 56,5) a fost de asemenea înlocuit cu un pod militar la fel cu precedentul (fig. 28 și 29).

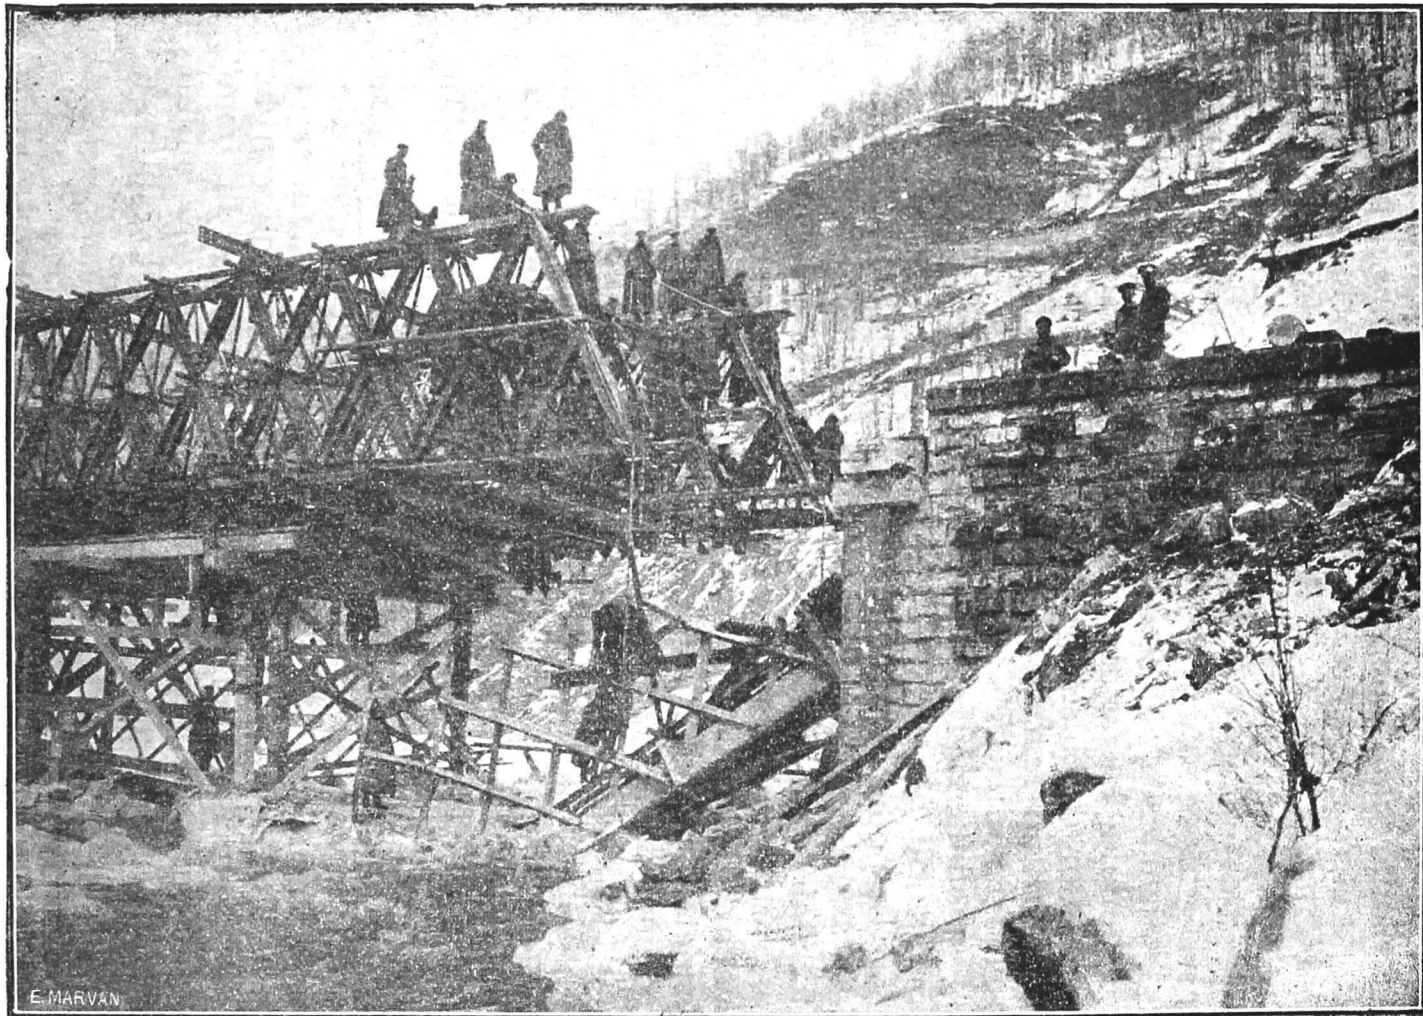
Culeele la ambele poduri căzute au fost cele vechi. Ele erau însă insuficientă ca lățime, de aceea capetele grinzilor de lemn așezate pe zidărie pentru rezeme au fost scoase în afară de zidării și susținute cu un pilot după cum se vede în fig. 39 și 40.

Montarea unui astfel de pod (fig. 39 și 40) se face pe eșafodage ușoare, la extremitate grinzile montându-se în consolă pe vre-o 5 panouri.

Fig. 39. Montarea podului peste Prahova la kil. 56,5

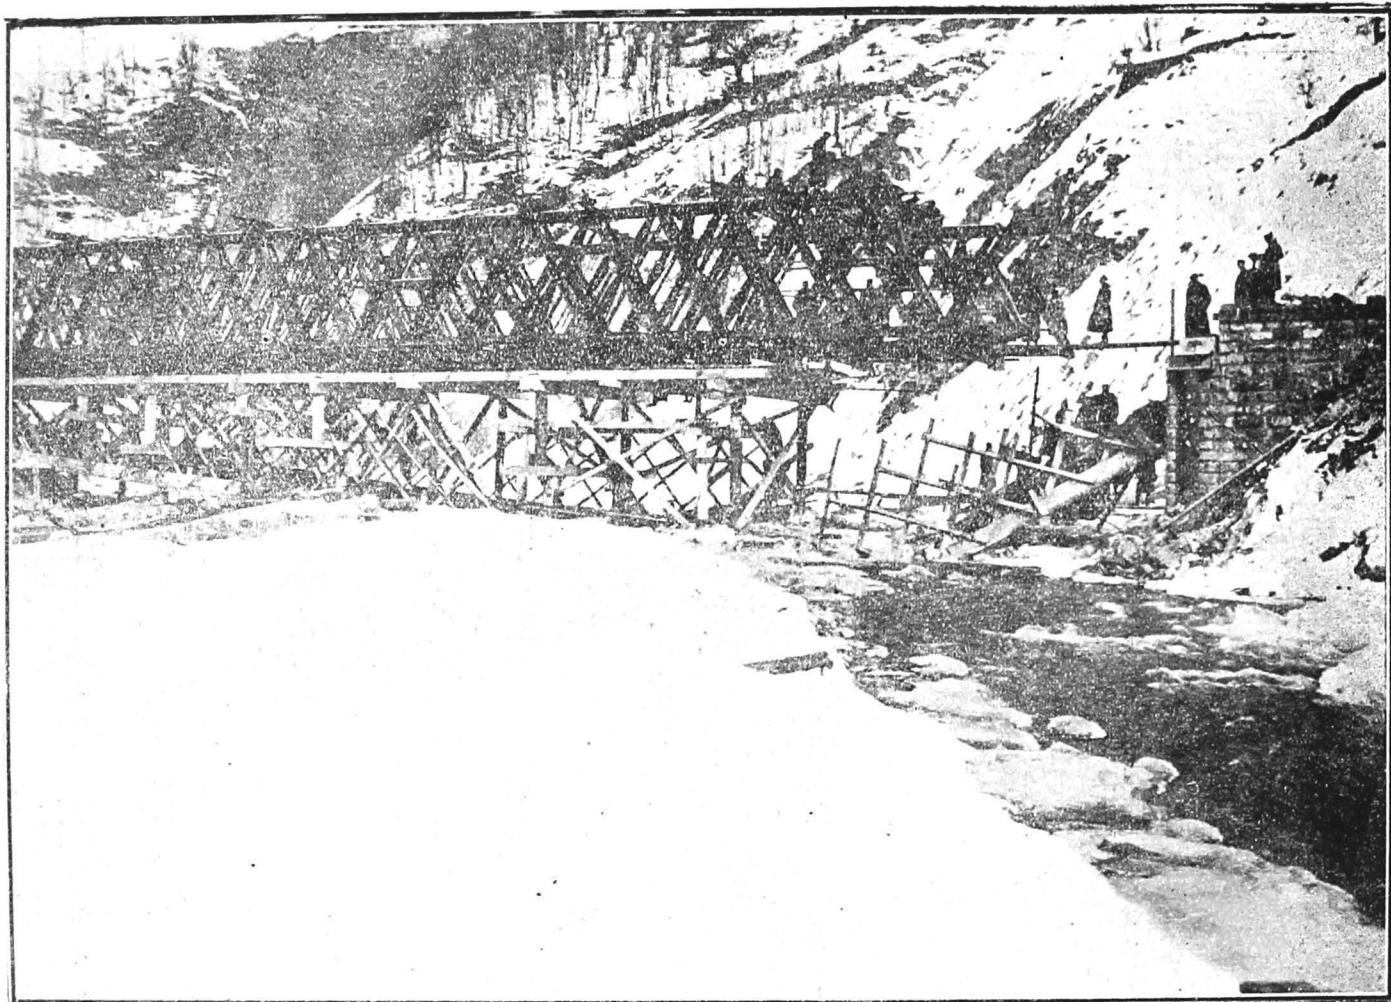
Fig. 40. Montarea podului peste Prahova la kil. 56,5

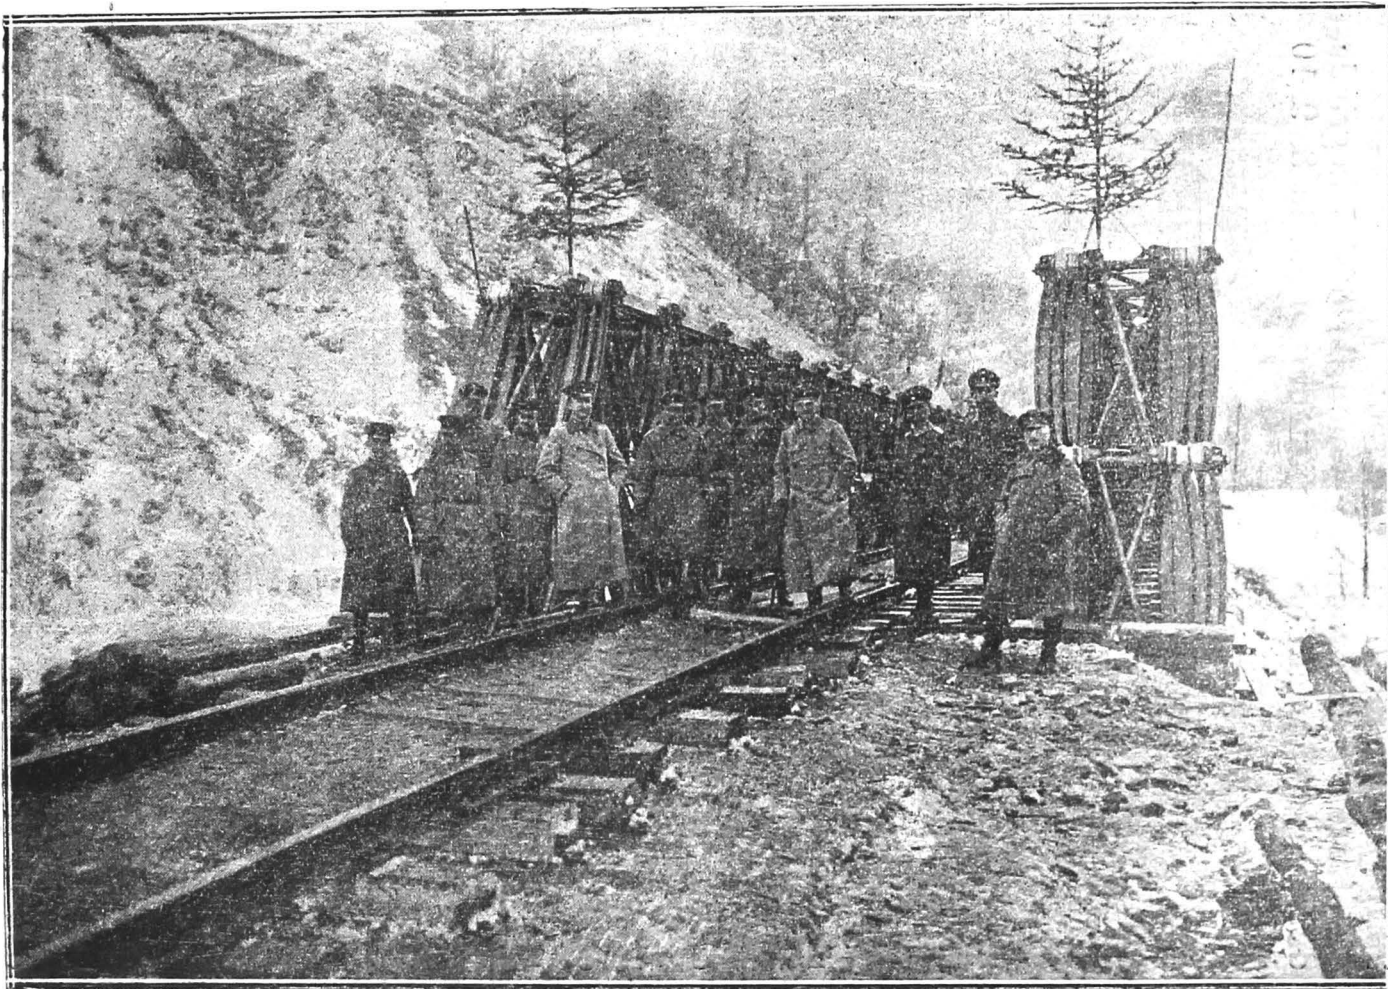
Fig. 51. Capul podului peste Prahova la kil. 56,5.
