## RAPORTUL

### D-lor Ritter și Tetmajer asupra catastrofei de la Mönchenstein

La 14 Iunie a. c. pe linia Jura-Simplon (Elveția), 500 metri mai înainte de stația Mönchenstein, depărtată de 5 kilometri de Bâle (Basel) podul peste râul Birs s'au rupt în timpul trecerii unui tren de persoane, cauzând astfel o catastrofă de o însemnătate rară în analele drumurilor de fer și care a costat viața la mai bine de 100 de persoane.

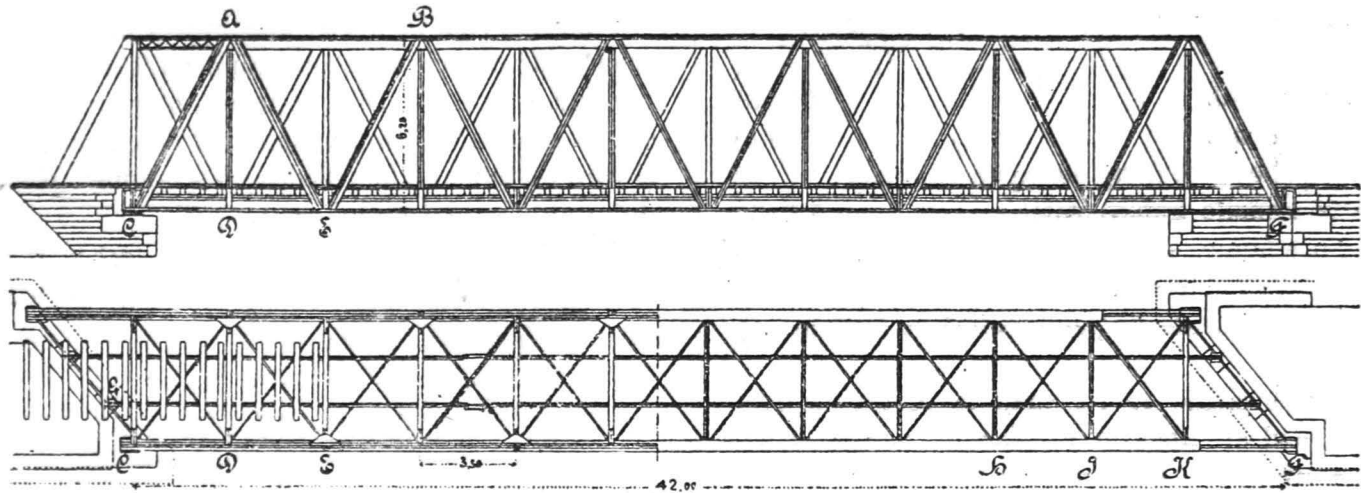
Fig. 2.

Podul peste Birs a fost construit de firma *Eiffel et Comp.* în Levallois-Perret care basat pe un art. (art. 6) al caetului de sarcină respectiv, schimbă proiectul primitiv care constă din o grindă parabolică de o lungime totală de 43, m. 58 cu o înălțime de 7, m. 0 la mijloc, în o grindă dreaptă după cum se indică în fig. 2—6 prin elevația, plan și detaliile de îmbinări.
