INFLUENȚA FACTORILOR CLIMATICI ÎN DEGRADAREA MONUMENTELOR DE ARHITECTURA. MĂSURI PROFILACTICE

de
RODICA HIRCA

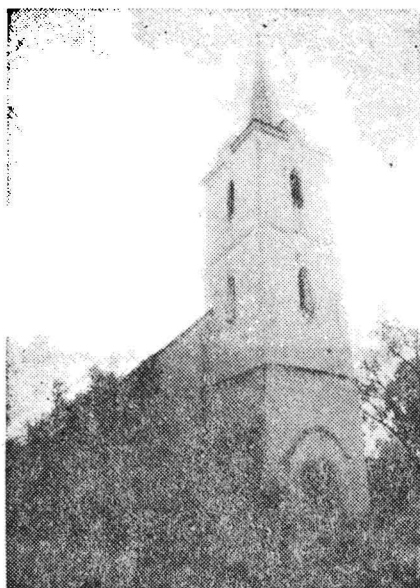
a — Imagine de ansamblu a monumentului de arhitectură Remetea.

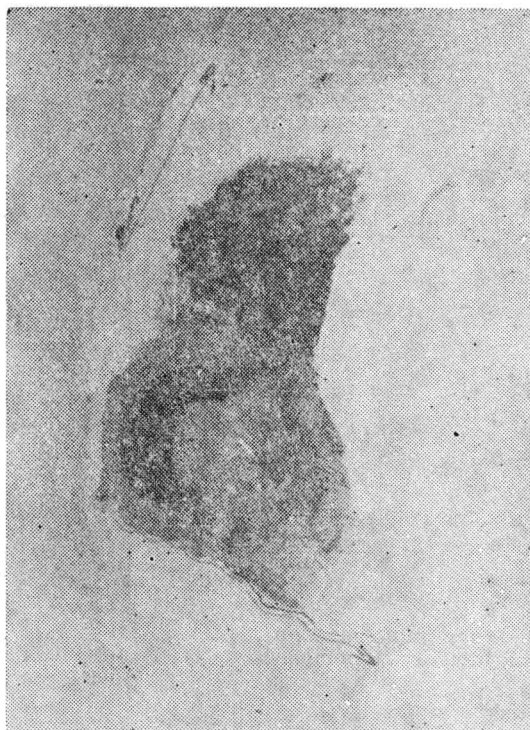
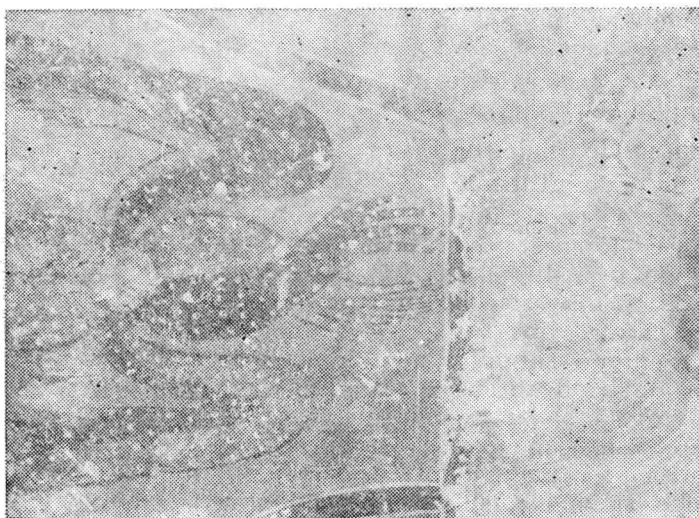
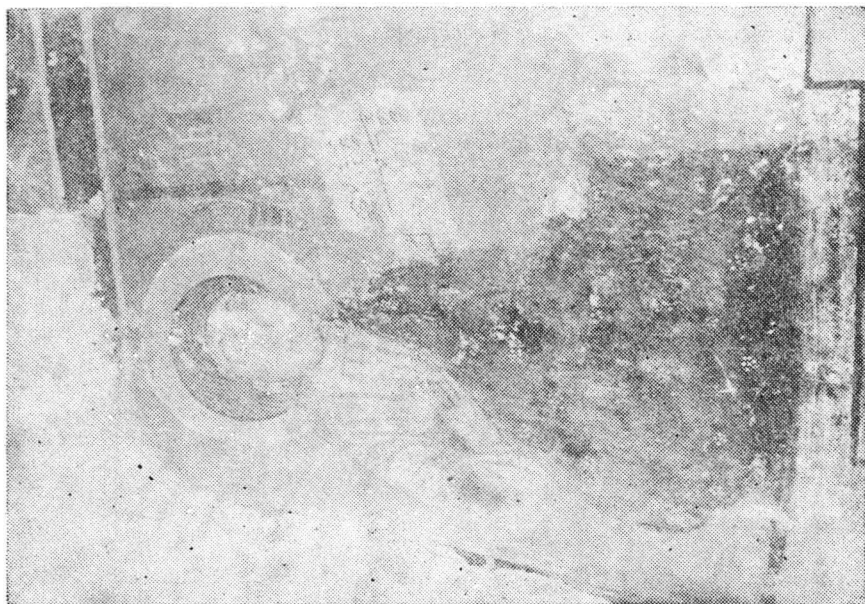
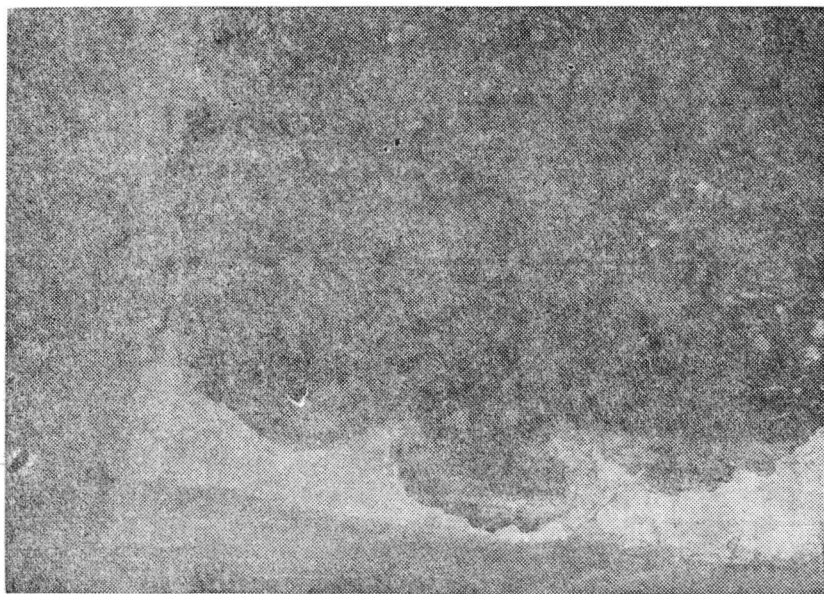
Fig. 5.

e—f — Imagini ale picturii de factură bizantină din turnul — clopotniță a monumentului de la Remetea. Degradările sub formă de împuscături pe perete, cracluri, pete cafenii, degradări produse de umiditate care au antrenat factorii chimici, fizici, biologici a căror corelare a alterat aspectul real al picturii.

a—b — Pictura de pe absidă, partea de nord-vest a monumentului din Remetea. Se evidențiază acțiunea celor trei factori de degradare pînă la apariția fenomenelor de burdușală.

Sînt semnalate desprinderi adînci și accentuate, zone de diferite bile, care străpung stratul arriciato și intonaco, fragilizînd pictura, fisuri mari și adînci fiind semnalate mai ales în naos în jurul figurii *Maicii Domnului cu pruncul, a evangheliștilor, Iisus Pantocrator* (fig. 5), realizări care apropie compoziția picturală de la Remetea de modelele picturii ortodoxe de ambianța bizantină putînd afirma cu certitudine că este un ansamblu iconografic unic în pictura medievală românească.

Infiltrațiile de apă, condensările, au afectat stratul pictural care a primit o culoare foarte închisă. Supusă acestor infiltrații în decursul timpului ele s-au acoperit cu un voal translucid de eflorescență — datorită sărurilor care au migrat spre suprafață, mascînd culoarea reală. Cu toate că pictura este clară, citibilă, ea prezintă zone importante de exfolieri, urme de zgîrieturi și difuzie (fig. 5, 6, 10).

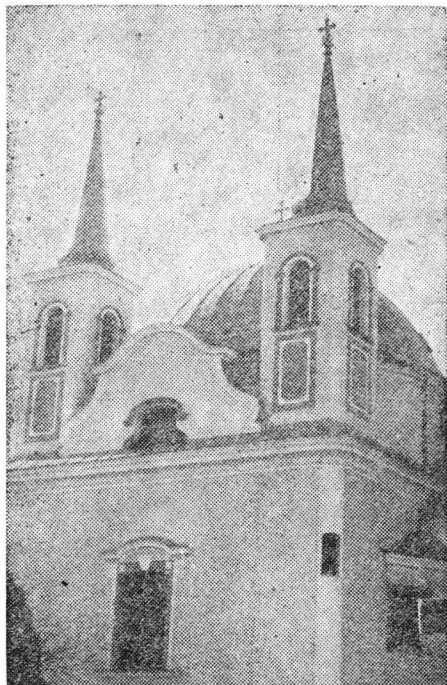
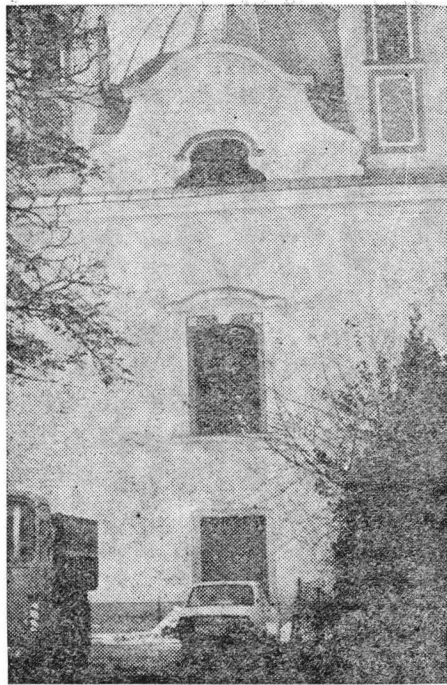
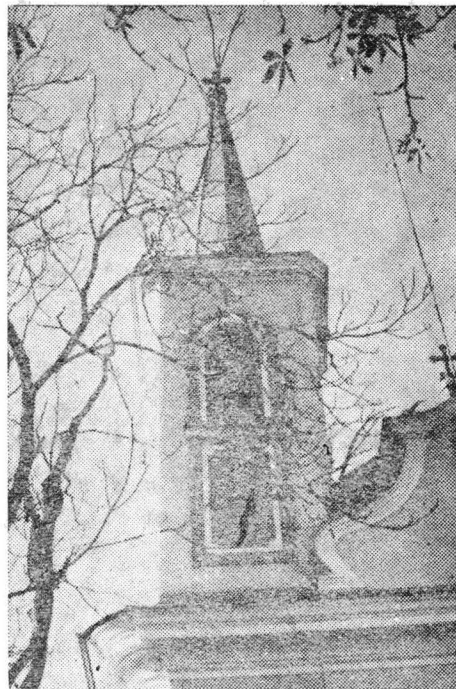
c, d, e — Capela mizericordienilor — detalii după restaurare.
Fig. 7

Umiditatea de infiltrație, umiditate ascendentă, provenită din apa de ploaie sau topirea zăpezilor a fost favorizată cu excepția monumentului din Tileagd de acoperișurile defecte, strașini foarte mici (fig. 4; 7) etc. Ca măsură profilactică la ambele monumente au fost reparate acoperișurile și sistemul de jgheaburi și burlane fiind legată la Capela Misericordienilor de rețeaua pluvială a orașului, iar la Remetea la distanță de 1 m de zid s-a efectuat un șanț de evacuare prin tuburi de beton.

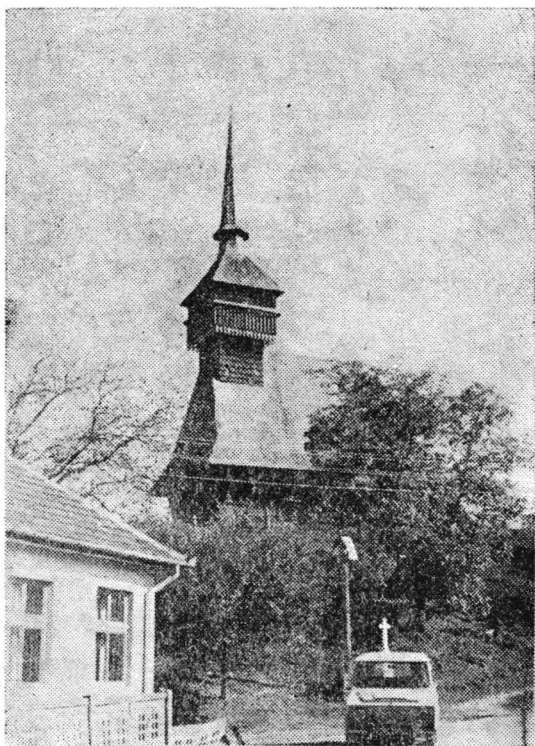
Fig. 11.

a — Brădet — monument de arhitectură după restaurare, imagine de ansamblu.
 b — Detaliu de măsurare cu ajutorul higrometrului a temperaturii și umidității.
