Cetatea Râșnov. Probleme de biodeteriorare

de Elena Cernea

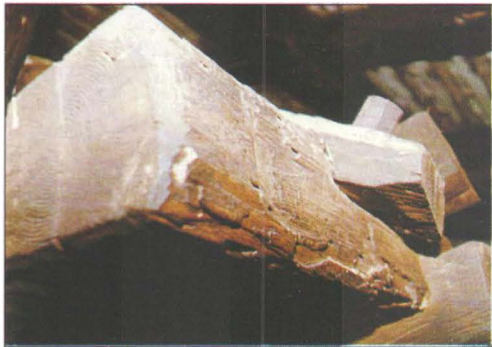
Foto. 4

Foto nr. 4 Detaliu grinzi și câpriori cu focare de insecte xilofage.

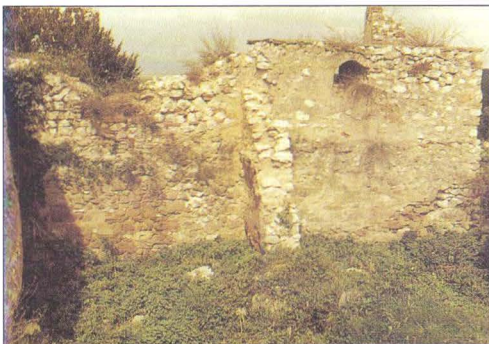
Foto. 44

Pădurea, cu toate elementele ei specifice a înaintat până la contactul cu zidul de incintă al cetății făcând imposibile acțiunile cerute de întreținere, drept urmare, zidul dinspre interiorul cetății s-a prăbușit iar în prezent fragmente întregi din zidul exterior s-au desprins. Sunt prăbușite și zidurile care despărțeau construcțiile de pe latura nordică a curții interioare (jumătatea vestică). Vegetația a invadat întreaga zidărie, fiind foarte abundentă spre exterior la limita de contact cu pădurea (foto nr. 44, 45, 46, 47)

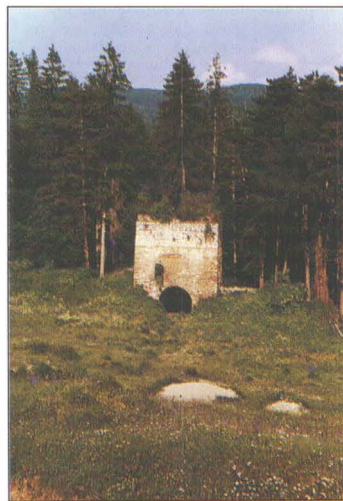
Foto. 47

Foto nr. 34 Clădirea 11 – Turn de arme – latura de sud-vest – Bastion A.
 Foto nr. 35 Clădirea 11 – Turn de arme – latura de sud.
 Foto nr. 36 Clădirea 11 – Turn de arme – latura de sud-vest.
 Foto nr. 37 Clădirea 11 – Turn de arme și bastion – latura de vest.
 Foto nr. 38 Clădirea 11 – Turn de arme – latura de est (spre curtea interioară).
 Foto nr. 39 Clădirea 12 – „Școala”.
 Foto nr. 40 Clădirea 13 – „Casa parohială”.
 Foto nr. 41 Clădirea 13 – detaliu șarpantă.
 Foto nr. 42 Clădirile 15 și 16 – locuințe.
 Foto nr. 43 Ruine construcții latura nordică cu vegetație abundentă (zona a).
 Foto nr. 44 Ruine construcții latura nordică (zona c).
 Foto nr. 45 Ruine construcții latura nordică – vedere de ansamblu (zona d).
 Foto nr. 46 Ruine construcții latura nord-vest, cu turnul de apărare (zona d).
 Foto nr. 47 Turn pătrat – curtea exterioară – vegetație, arbori și arbuști – pe limita superioară a zidurilor.

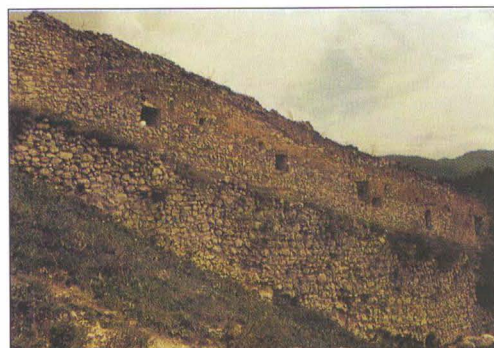
Foto. 48

Aceeași situație se întâlnește și la turnul triunghiular din sudul curții interioare (foto nr. 53, 54) și la turnul pătrat din vestul curții exterioare (foto nr. 48)

Situația este similară și la zidăria de incintă a curții exterioare (foto nr. 48, 49) și turnul pătrat (foto nr. 48).

Foto nr. 48 Drumul cu strajă – latura vestică a curții interioare – limita superioară cu vegetație ierboasă (zona f).
 Foto nr. 49 Zidul de incintă – latura sud-vest, interior (zona g).
 Foto nr. 50 Zidul de incintă – latura sudică (zona n).
 Foto nr. 51 Zidul de incintă – latura sudică (zona n).
 Foto nr. 52 Turn triunghiular – interior.
 Foto nr. 53 Turn triunghiular – interior.
 Foto nr. 54 Ruine locuințe (zona i).
 Foto nr. 55 Ruine locuințe (zona j).
 Foto nr. 56 Intrare sudică în curtea exterioară.
 Foto nr. 57 Bastion A.

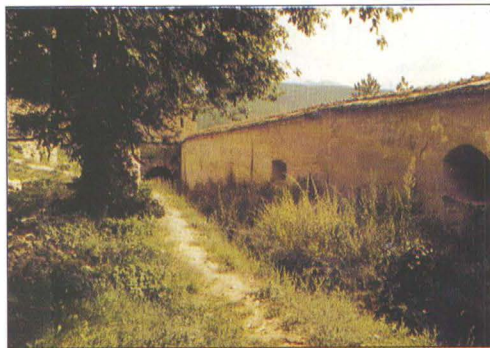
Foto. 49

Aceștia s-au instalat și pe limita superioară a zidurilor și pe limita superioară a drumului de strajă pe latura vestică – curtea interioară (între turnul pentagonal și turnul de arme sud-vestic) ducând la dislocarea a părți întregi de zidărie (foto nr. 49, 50, 51, 52, 53, 57)

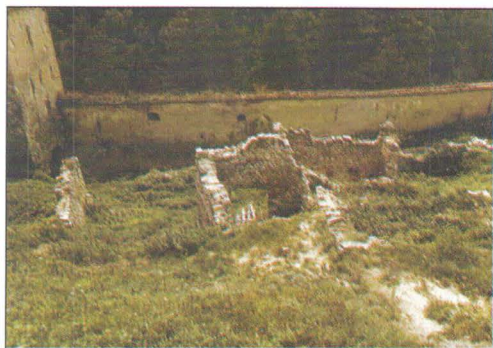
Foto. 55

Ruinele locuințelor – idem cu restul construcțiilor rămase la un moment dat fără acoperiș (foto nr. 55, 56)
