# **LUCRĂRI DE ERADICARE A ATACULUI DE CIUPERCI XILOFAGE LA BISERICA EVANGHELICA C.A. DIN SATUL DACIA, COMUNA JIBERT, JUDETUL BRAȘOV**

*de Elena Cernea*

**Starea în care se afla biserica evanghelică C.C. DACIA - monument istoric și de arhitectură, în momentul preluării supravegherii lucrărilor de combatere a ciupercii Merulius (Serpula) lacrymans de către Muzeul de Istorie Brașov conform contractului încheiat cu parohia evanghelică C. A. Dacia, comuna - Jibert**

**Lucrările efectuate la Biserica evanghelică C.A. din Dacia (Stein), comuna Jubert, jud. Brașov în perioada 26.02.1995 - 30.04.1995.**

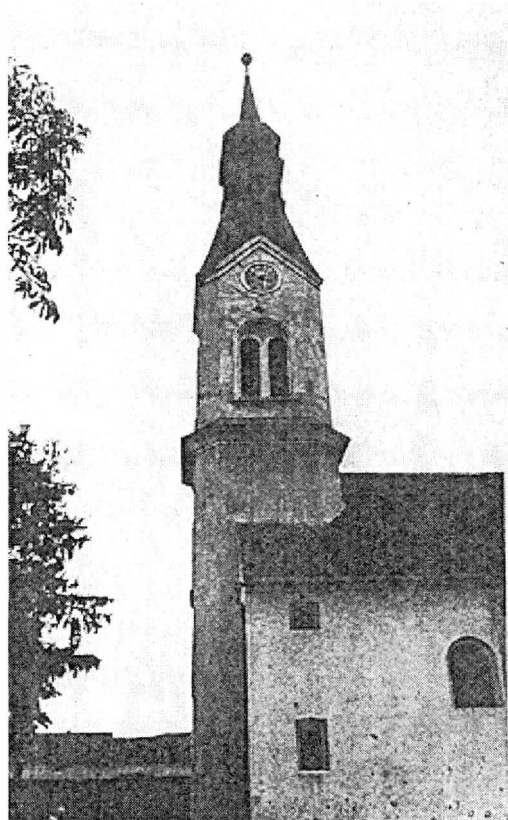
Fig. 2. Consistoriul superior al Bisericii Evanghelice C.A. Sibiu, Cetatea bisericească Dacia, jud. Brașov, vedere din sud. Imagine de arhivă, H. Klima - Comunitatea Dacia / Stein

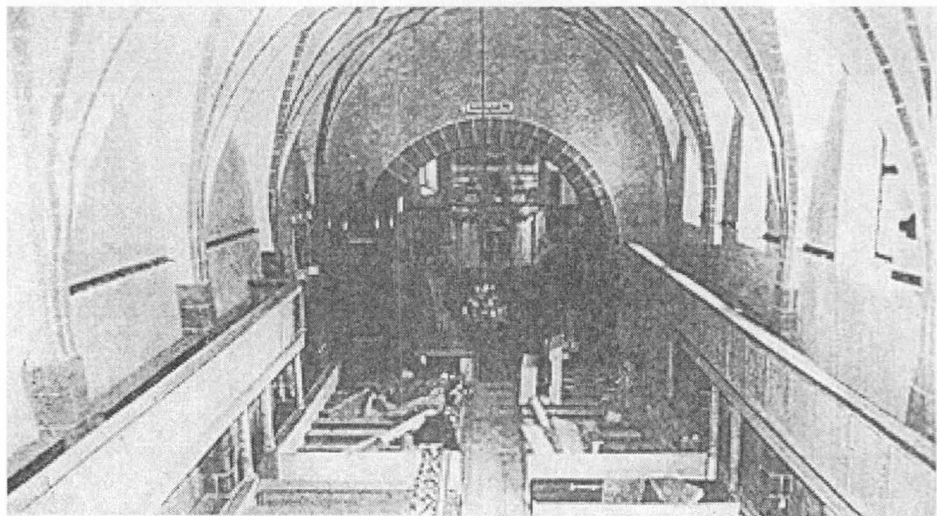
Fig. 3. Biserica din Dacia.
