REDAREA INTEGRITĂȚII ESTETICE ȘI STRUCTURALE UNEI PICTURI PE PANOU DE LEMN, APARTINÂND ȘCOLII FRANCEZE A SECOLULUI AL XIX-LEA

Roxana - Gabriela LĂCRARU - TOPOR*

Abstract: *The painting "Still life with flowers and birds" is part of a category of paintings made in oil colors on a wooden panel. The conservation of the painting consisted mainly in the stabilization of the pictorial layer by consolidation. It had a very friable structure with an evolutionary tendency that endangered the preservation of the integrity of the surfaces that did not yet show forms of degradation or whose damage was minimal. The structural and aesthetic recovery also required restoration operations on the pictorial layer through interventions to complete it, on surfaces with gaps, and the enhancement by restoration through chromatic retouching, according to existing witnesses. The rendering of the aesthetic unity was thus regained by reuniting the compositional scheme, as well as by regaining the chromatic palette on the surfaces whose gaps were filled.*

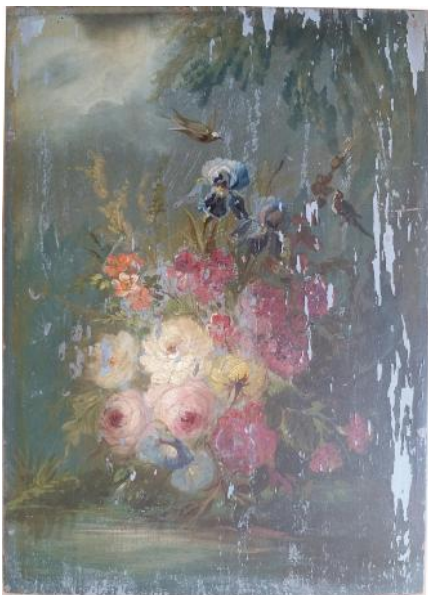
Fig. 1. Imagine de ansamblu înainte de restaurare.

Cea mai importantă formă de degradare a picturii, cu rol major în deteriorarea stării de conservare a stratului pictural este reprezentată, în primul rând, de apariția desprinderilor cu tendință evolutivă a peliculei de culoare, față de suport. Astfel putem întâlni pe întreaga suprafață a picturii acest tip de degradare atât la nivel microscopic, prin apariția de zone cu structură pulverulentă a stratului de culoare, cât și la nivel macroscopic, prin desprinderi masive ale peliculei de culoare față de stratul de preparație (grund). Ca factori favorizanți în evoluția modificărilor structurale ale materialelor folosite de artist putem menționa, în primul rând, folosirea unei preparații cu o compoziție grasă, pe bază de ulei, a suportului cât și păstrarea obiectului în condiții improprie, prin expunerea prelungită a acestuia la variații repetate de temperatură și umiditate.

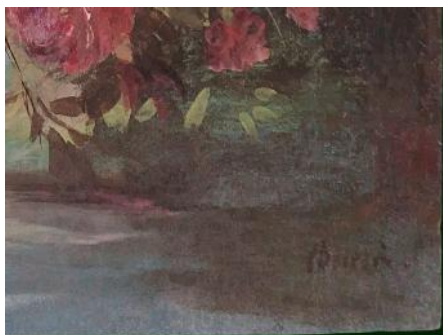
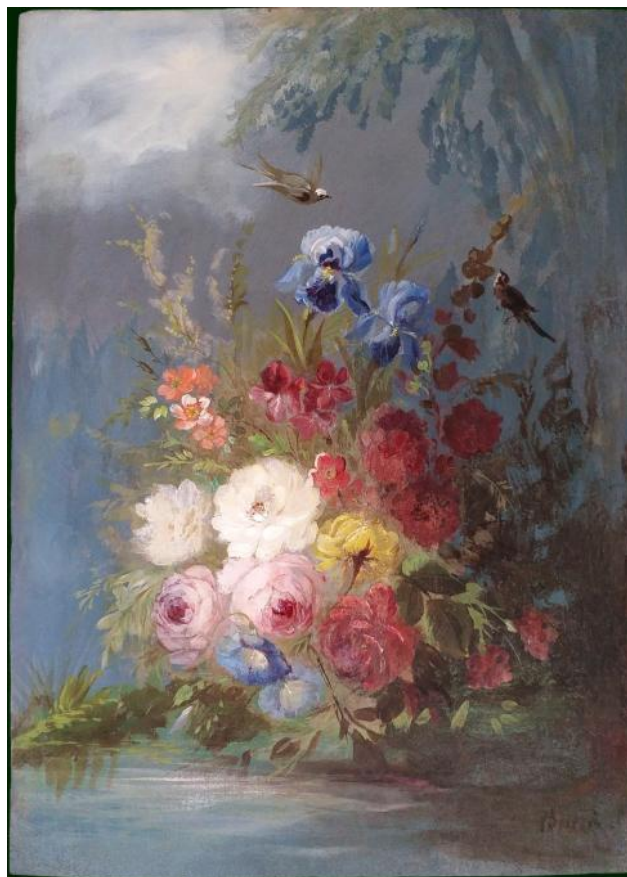
Fig. 14 și 15. Detaliu și ansamblul după finalizarea operațiunilor de restaurare.

Protecția stratului pictural s-a realizat prin utilizarea unui amestec de ceară pură de albine și vernis de Damar 8% solvatat în esență de terebentină, pensulat cu mișcări verticale și orizontale pe întreaga suprafață picturală până la absorbția totală a acestuia.

Restabilirea imaginii din punct de vedere estetic s-a realizat prin îmbinarea a două tipuri de retuș cromatic. Astfel, eroziunile suprafeței picturale au fost reintegrate în ansamblu cu ajutorul retușului de tip velatura, în timp ce zonele ample au fost redobândite estetic prin efectuarea integrării cromatice în tehnica *rittocco*. Pentru parcurgerea acestei operațiuni s-au utilizat culori de vernis, xilen și vernis de Damar, obținându-se astfel un retuș imitativ, dar lizibil și reversibil.
