## WORKSHOP DE RESTAURARE ICOANE PE STICLĂ

16 - 27 iunie 2014  
Centrul ASTRA pentru Patrimoniu

Catalog

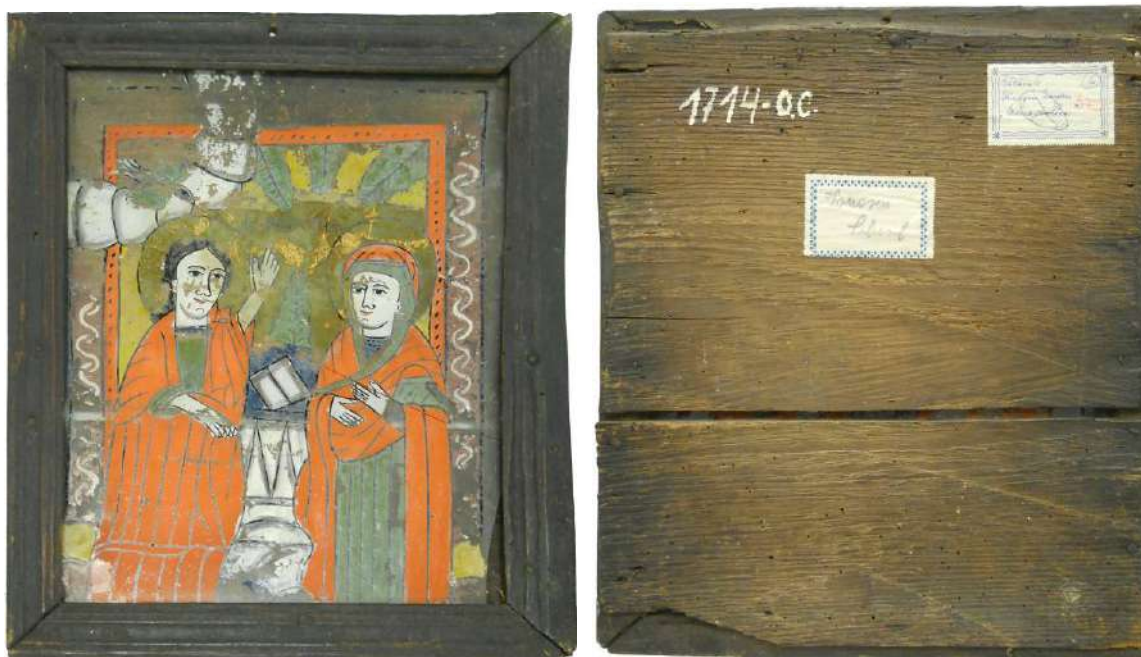
**Buna Vestire, nr. inv. 1714 OC**  
**prima jumătate a secolului al XIX-lea, Nicula**

Ansamblu față-verso înainte de restaurare

- icoana este spartă în două fragmente; prezintă pe față murdărie superficială și aderentă; lipsește un fragment din registrul inferior drept al suportului din sticlă (vedere din față);

- pelicula de culoare prezintă murdărie aderentă, desprinderi grave, lacune de mari dimensiuni, cracluri pe zonele pictate cu alb și roșu-cărămiziu;
- rama prezintă murdărie aderentă, slab atac de insecte xilofage *Anobium punctatum* inactiv; fragilizarea îmbinărilor ramei; bagheta superioară prezintă un orificiu de prindere; pe baghete sunt prezente cuie metalice bătute dinspre fața ramei spre verso-ul capacului;

- capacul este compus din două planșe montate pe orizontală, distanțate, cuie metalice neconstitutive, atac biologic inactiv, fisuri, crăpături, pierderi de material lemnos (colțul inferior stâng); pe capac sunt prezente două etichete: pe prima sunt trecute localitatea de proveniență a icoanei, numele proprietarului și suma de achiziție: *Băcăinți, Giurgiu Eugen „Bunavestire” lei 15*, iar pe a doua etichetă apare un alt nume: *Ionașcu [...]*.

- demontarea capacului compus din două planșe montate pe orizontală prin extragerea elementelor metalice neconstitutive;
- îndepărtarea depozitelor de murdărie la ramă și capac și curățirea mecanică prin intermediul unei pensule cu păr aspru; curățirea murdăriei aderente și ancrasate cu apă amoniacală: 5 picături de amoniac în 100 ml de apă distilată;

- îndepărtarea celor două pene de tablă (colțul superior și colțul inferior drept - vedere din față; refacerea îmbinărilor ramei prin confecționarea unor pene de lemn și suplimentarea îmbinărilor adezive cu clei de pește 20%, prin intermediul foliei de Melinex și al preselor; consolidarea mecanică a colțului superior drept al ramei (vedere dinspre verso); consolidarea capacului cu Covidez L150 și chituiră pierderilor de material la capac și ramă cu Covidez RLP, rumeguș și pigment; completarea colțului inferior al capacului cu lemn de rășinoase și schimbarea poziției planșei în vederea consolidării capacului; completarea capacului în partea superioară cu o baghetă din aceeași esență lemnoasă; integrarea cromatică cu baie pe bază de apă;

- curățirea mecanică a peliculei de culoare prin pensulare ușoară; consolidarea peliculei de culoare cu emulsie de gălbenuș de ou cu apă distilată 1:1, cu adaos de conservant (acid salicilic); fixarea solzilor de culoare prin presare (folie de Melinex) și curățirea murdăriei aderente a peliculei de culoare cu emulsie de gălbenuș de ou cu apă distilată 1:2, prin intermediul tampoanelor de vată; umectarea hârtiei ce a aderat la pelicula de culoare, poziționată în registrul inferior drept al icoanei (vedere dinspre verso) cu emulsie de gălbenuș de ou prin intermediul tampoanelor de vată și mecanic, cu bisturiul;

- confecționarea fragmentului din sticlă de proveniență industrială, decupat după conturul pierderii; degresarea pe zona de îmbinare a celor trei fragmente de sticlă; îmbinarea adezivă a fragmentelor cu partea pictată în sus cu rășină epoxidică bicomponentă HXTAL NYL – 1, folosind pentru protecție folie de Melinex și prese (săculeți cu nisip și bucăți de marmură); curățirea surplusului de adeziv, mecanic (bisturiu) și cu solvent (acetona);

- curățirea lacunelor și a părții nepictate a sticlei cu emulsie de gălbenuș de ou; degresarea zonelor lacunare cu alcool etilic;
- dublarea icoanei pe față cu sticlă de proveniență industrială; fixarea semirigidă în ramă cu bucăți de pâslă fixate adeziv pe falțul ramei; supraînălțarea ramei cu fâșii de

- integrarea parțială a lacunelor peliculei de culoare prin intermediul culorilor de apă: acuarelă și emulsie de gălbenuș de ou;
- montarea capacului și a agățătorilor metalice prin intermediul holșuruburilor.

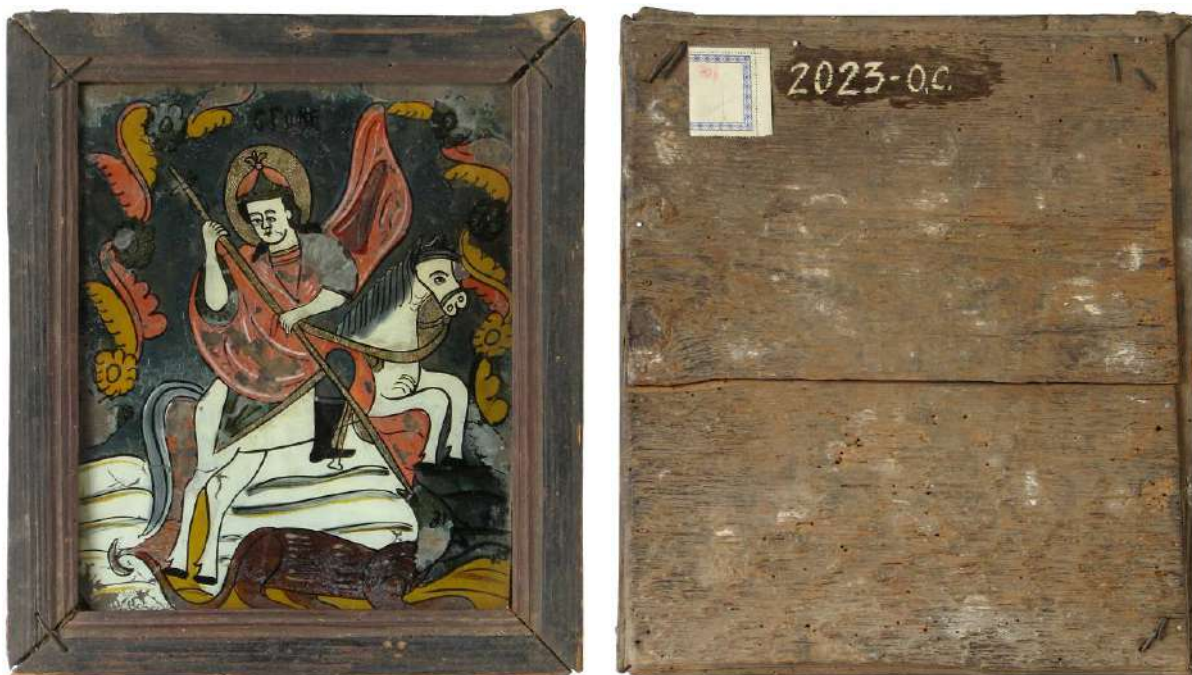
Ansamblu față-verso înainte de restaurare

- icoana joacă liber în ramă;
- glaja prezintă pe față murdărie superficială și aderentă; lipsește un fragment din sticla pictată - colțul inferior stâng al icoanei (vedere din față);
- pelicula de culoare prezintă desprinderi grave, lacune, murdărie aderentă și ancrasată;
- rama prezintă uzură funcțională, murdărie aderentă, slab atac inactiv de insecte xilofage *Anobium punctatum* inactiv, pene de lemn la îmbinările baghetelor ramei și sârmă metalică introdusă dinspre față ramei spre verso-ul capacului (mai puțin colțul din dreapta – registrul inferior); bagheta superioară a ramei prezintă două orificii de prindere;
- capacul compus din două planșe montate pe orizontală prezintă trei cepuri originale, cuie metalice neconstitutive, atac biologic inactiv, pete accidentale de var, mici pierderi de material lemnos, o etichetă adăugată ulterior.

- demontarea capacului compus din două planșe montate pe orizontală prin extragerea elementelor metalice neconstitutive;
- îndepărtarea depozitelor de murdărie la ramă și capac și curățirea mecanică prin intermediul unei pensule cu păr aspru; curățirea murdăriei aderente și ancrasate cu apă amoniacală: 5 picături de amoniac în 100 ml de apă distilată;

- îndepărtarea etichetei adăugate ulterior, prin intermediul unui tampon înmuiat în apă caldă;
- confecționarea unei pene noi pentru colțul inferior drept al ramei (vedere din față); refacerea îmbinărilor ramei, adeziv (Covidez L150); consolidarea capacului cu Covidez L150 și chituirea pierderilor de material la capac și ramă cu Covidez RLP, rumeguș și pigment; integrarea cromatică cu baiț pe bază de apă;

- curățirea mecanică a peliculei de culoare prin pensulare ușoară; consolidarea peliculei de culoare cu emulsie de gălbenuș de ou cu apă distilată 1:1, cu adaos de conservant (acid salicilic), fixarea solzilor de culoare prin presare (folie de Melinex) și curățirea murdăriei aderente a peliculei de culoare cu emulsie de gălbenuș de ou cu apă distilată 1:2, prin intermediul tampoanelor de vată și mecanic, cu ajutorul bisturiului;

- confecționarea fragmentului din sticlă de proveniență industrială, decupat după conturul pierderii; degresarea pe zona de îmbinare a fragmentelor de sticlă; îmbinarea adezivă a fragmentelor cu partea pictată în sus cu rășină epoxidică bicomponentă HXTAL NYL – 1, folosind pentru protecție folie de Melinex și prese (săculeți cu nisip și bucăți de marmură); curățirea surplusului de adeziv, mecanic (bisturiu) și cu solvent (acetona);

- curățirea lacunelor și a părții nepictate a sticlei cu emulsie de gălbenuș de ou; degresarea zonelor lacunare cu alcool etilic;
- fixarea semirigidă în ramă cu bucăți de pâslă fixate adeziv pe falțul ramei;

- integrarea parțială a lacunelor peliculei de culoare prin intermediul culorilor de apă: acuarelă și emulsie de gălbenuș de ou;
- montarea capacului și a agățătorilor metalice prin intermediul holșuruburilor.

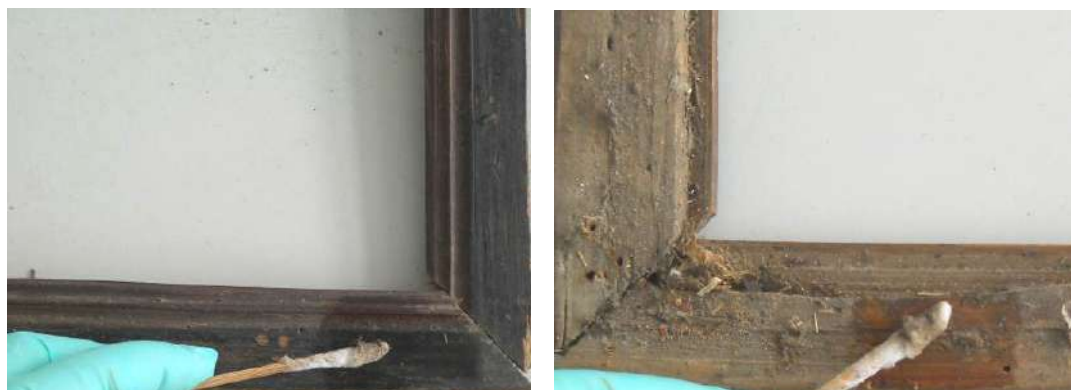
Aspecte din timpul desprăfuirii, îndepărtării depozitelor de murdărie și curățirii chimice cu apă amoniacală la capac (față-verso)

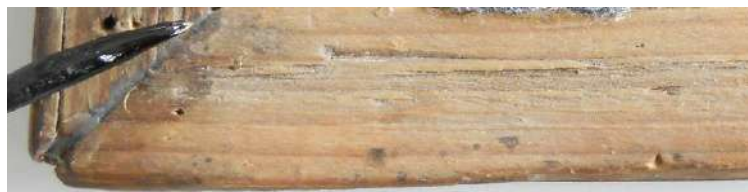
Detaliu din timpul consolidării îmbinărilor ramei

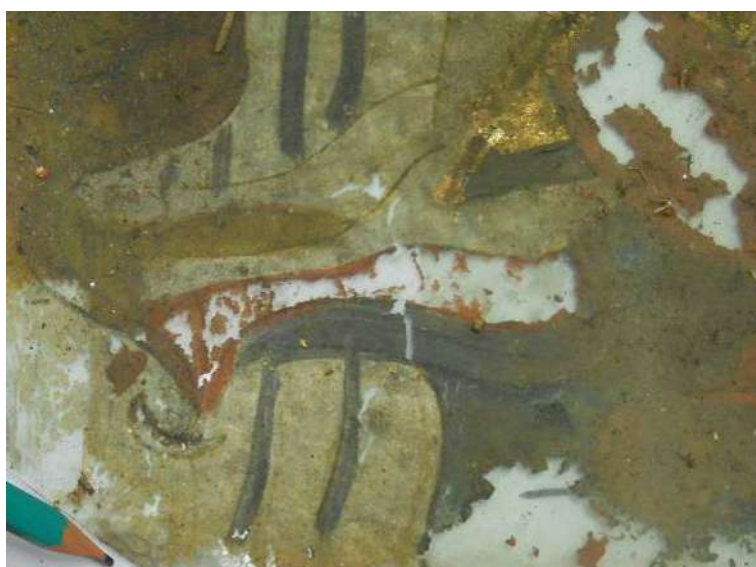
Detaliu din timpul realizării conturului după fragmentul de sticlă care s-a pierdut

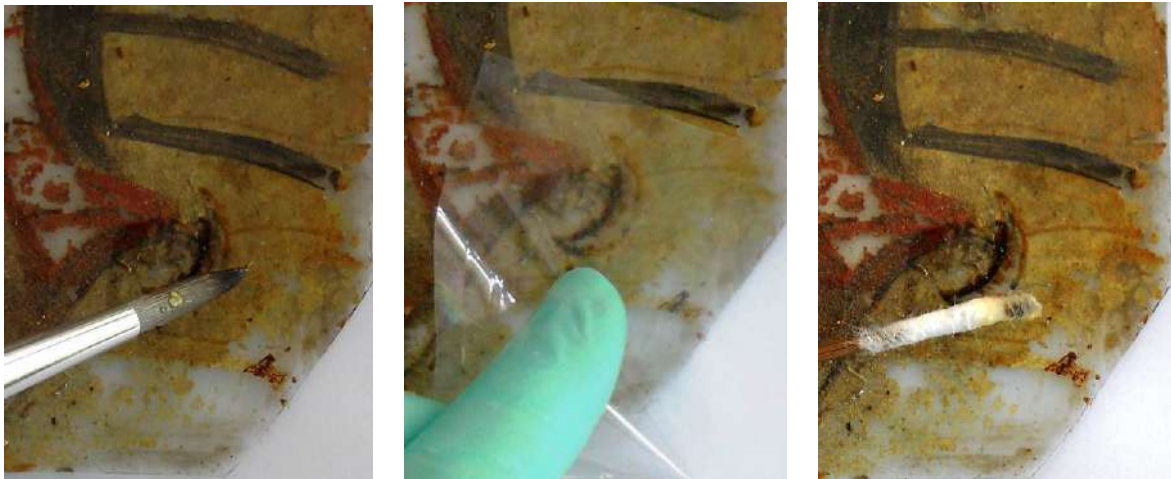
Aspecte din timpul consolidării și curățirii peliculei de culoare

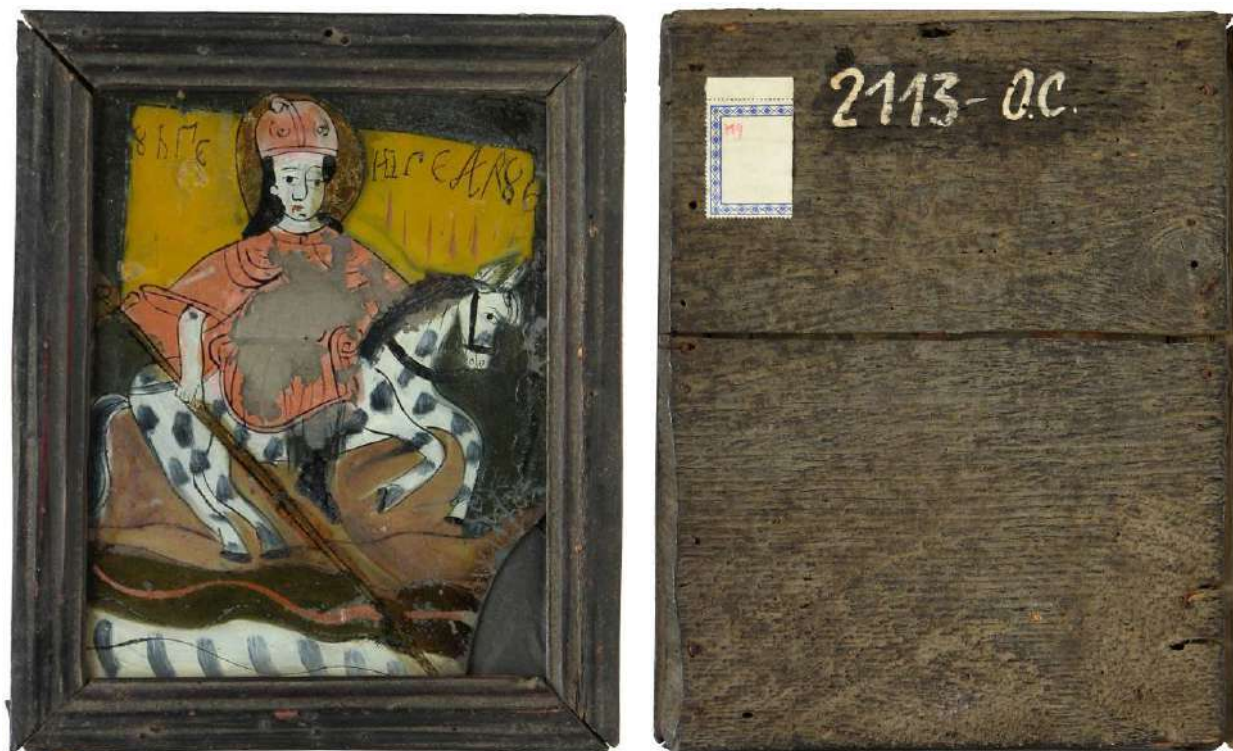
Ansamblu față-verso înainte de restaurare

- glaja prezintă murdărie superficială și aderentă; lipsesc două fragmente din glaja pictată - colțul superior și cel inferior din dreapta icoanei (vedere din față);
- pelicula de culoare prezintă desprinderi grave, lacune de mari dimensiuni pe veșmântul Sfântului Gheorghe; hârtie foto de culoare neagră introdusă între pelicula de culoare și capac, pe zona cu pierdere de suport, în registrul inferior drept (vedere din față) – intervenție ulterioară inadecvată;
- rama prezintă slab atac de insecte xilofage *Anobium punctatum* inactiv, murdărie aderentă, fisură în bagheta laterală dreaptă, fragilizarea îmbinărilor, uzură funcțională; prezintă două orificii de prindere;
- capacul este format din două planșe montate pe orizontală; prezintă șase cepuri din lemn

originale și cuie metalice neconstitutive; fisuri, crăpături, pierderi de material lemnos, murdărie superficială, nod în structura planșei superioare - în dreapta; o etichetă adăugată ulterior; slab atac de insecte xilofage inactiv, un orificiu de prindere.

- demontarea capacului compus din două planșe montate pe orizontală, prin extragerea elementelor metalice neconstitutive,
- îndepărtarea depozitelor de murdărie la ramă și capac și curățirea mecanică prin intermediul unei pensule cu păr aspru; curățirea murdăriei aderente și ancrasate cu apă amoniacală: 5 picături de amoniac în 100 ml de apă distilată;

- îndepărtarea etichetei cu un tampon cu apă caldă;
- refacerea îmbinărilor ramei prin confecționarea unor pene de lemn și suplimentarea îmbinărilor adezive cu clei de pește 20%, prin intermediul foliei de Melinex și al preselor; consolidarea capacului cu Covidez L150 și chituiră pierderilor de material lemnos la capac și ramă cu Covidez RLP, rumeguș și pigment; consolidarea capacului; integrarea cromatică cu baie pe bază de apă;

- îndepărtarea hârtiei fotografice de culoare neagră adăugată ulterior pe zona cu pierdere de suport (colțul inferior stâng – vedere dinspre verso);
- curățirea mecanică a peliculei de culoare prin pensulare ușoară; consolidarea peliculei de culoare cu emulsie de gălbenuș de ou cu apă distilată 1:1, cu adaos de conservant (acid salicilic), fixarea solzilor de culoare prin presare (folie de Melinex) și curățirea murdăriei aderente a peliculei de culoare cu emulsie de gălbenuș de ou cu apă distilată 1:2, prin intermediul tampoanelor de vată și mecanic, cu ajutorul bisturiului;

- confecționarea fragmentelor din sticlă de proveniență industrială, decupate după conturul pierderilor; degresarea pe zona de îmbinare a fragmentelor de sticlă; îmbinarea adezivă a fragmentelor cu fața pictată în sus cu rășină epoxidică bicomponentă HXTAL NYL – 1, folosind pentru protecție folie de Melinex și prese (săculeți cu nisip și bucăți de marmură); curățirea surplusului de adeziv, mecanic (bisturiu) și cu solvent (acetona);

- curățirea lacunelor și a părții nepictate a sticlei cu emulsie de gălbenuș de ou; degresarea zonelor lacunare cu alcool etilic;
- fixarea semirigidă în ramă cu bucăți de pâslă fixate adeziv pe falțul ramei; supraînălțarea ramei cu fâșii de pâslă fixate adeziv pe toată lățimea ei, pentru ca verso-ul capacului să nu vină în contact cu pelicula de culoare;

- integrarea parțială a lacunelor peliculei de culoare prin intermediul culorilor de apă: acuarelă și emulsie de gălbenuș de ou;

- montarea capacului și a agățătorilor metalice prin intermediul holzșuruburilor.

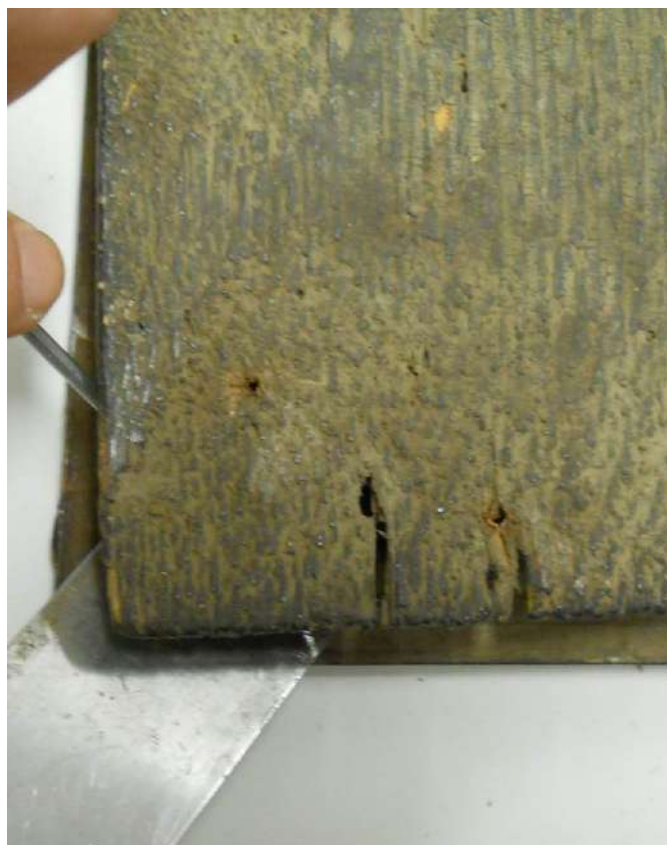
Aspecte din timpul demontării capacului

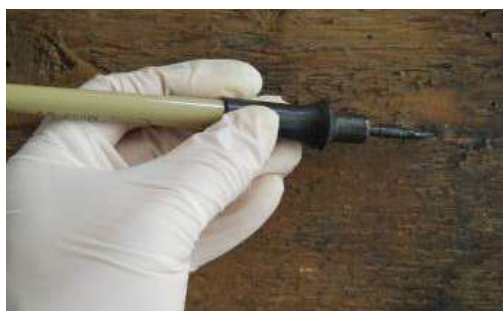
Aspect din timpul consolidării capacului

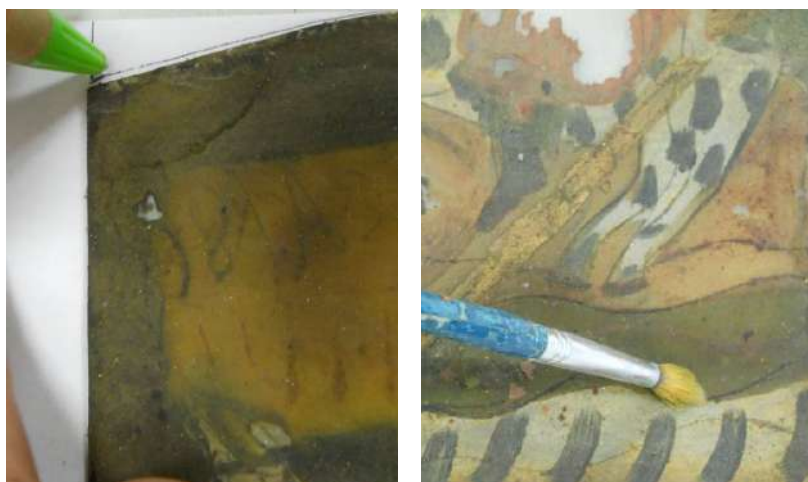
Detalii din timpul realizării conturului fragmentelor de sticlă care s-au pierdut și din timpul operației de desprăfuire a peliculei de culoare

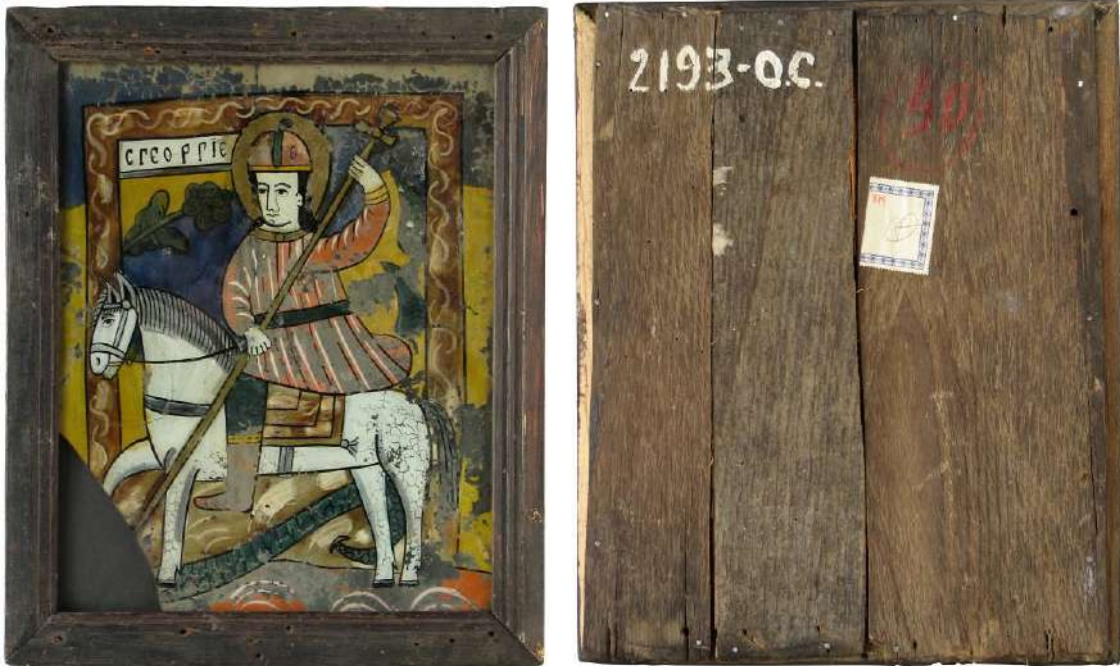
Ansamblu față-verso, înainte de restaurare

- glaja prezintă murdărie superficială și aderentă, lipsește un fragment din sticla pictată - colțul din registrul inferior stâng (vedere din față);
- pelicula de culoare prezintă cracluri pe zonele pictate cu alb și cu albastru; desprinderi grave, lacune; hârtie foto de culoare neagră interpusă între capac și pelicula de culoare (intervenție ulterioară inadecvată);
- rama prezintă murdărie superficială, uzură funcțională, îmbinare adezivă și cu pene; bagheta din dreapta a fost înlocuită în urma unei intervenții anterioare; prezintă orificii de prindere, slab atac de insecte xilofage *Anobium punctatum* la cele trei baghete originale;
- capacul este compus din trei planșe montate pe verticală; prezintă slab atac de insecte xilofage, fisuri, crăpături, pierderi de material lemnos, prezintă cuie metalice neconstitutive, o etichetă adăugată ulterior, numărul 40 scris cu creion roșu.

- demontarea capacului compus din trei planșe montate pe verticală prin extragerea elementelor metalice neconstitutive;
- îndepărtarea depozitelor de murdărie la ramă și capac și curățirea mecanică prin intermediul unei pensule cu păr aspru; curățirea murdăriei aderente și ancrasate cu apă amoniacală: 5 picături de amoniac în 100 ml de apă distilată; îndepărtarea etichetei și a numărului 40 scris cu creion roșu existent pe planșa a treia, de la stânga spre dreapta;

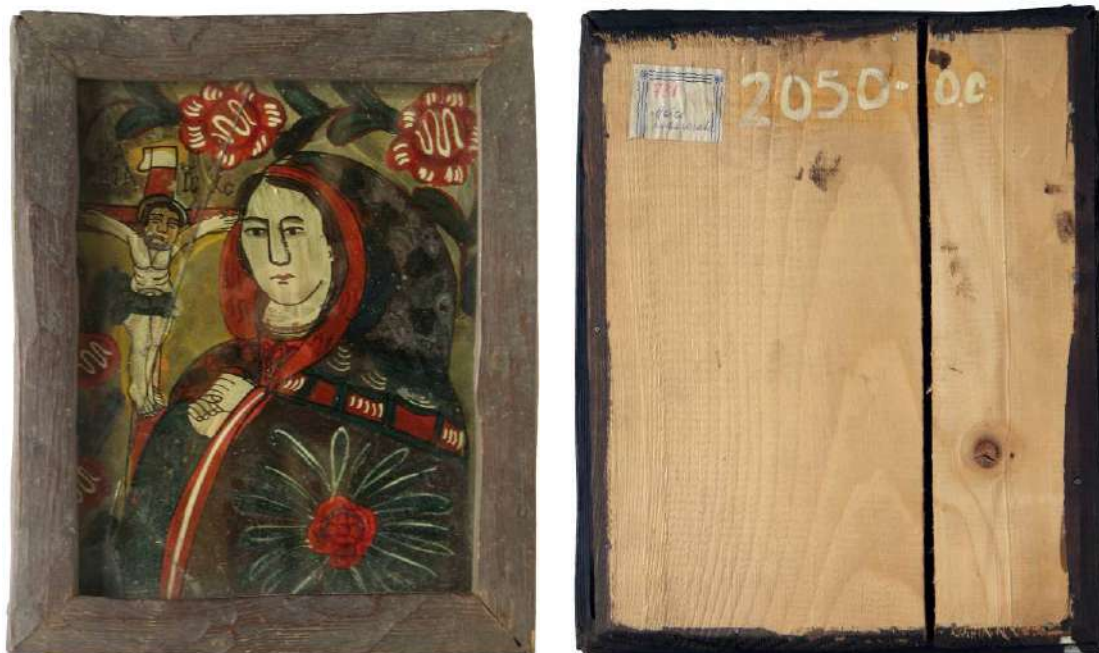
Ansamblu față-verso, înainte de restaurare

- icoana este spartă în trei fragmente; semnalăm pierderea colțului inferior stâng - vedere din față; în urma unei intervenții anterioare, cele trei fragmente din suportul original au fost lipite pe față cu bandă adezivă transparentă, iar icoana a fost dublată cu sticlă de proveniență industrială; pe fața icoanei semnalăm murdărie superficială și aderentă;
- pelicula de culoare prezintă murdărie aderentă și ancrasată, mici desprinderi de strat pictural;
- rama prezintă murdărie aderentă și uzură funcțională; nu a fost prevăzută cu pene de lemn; baghetele ramei sunt îmbinate prin intermediul cuielor metalice; nu prezintă atac biologic;
- capacul este compus din două planșe de lemn neconstitutive montate pe verticală; menționăm prezența cuielor metalice neconstitutive; pe capac există o etichetă adăugată ulterior pe care sunt trecute scena *Maica Îndurerată* și numărul 731.

- demontarea capacului compus din două planșe montate pe verticală prin extragerea elementelor metalice neconstitutive;
- îndepărtarea hârtiei fotografice și a colțarilor interpuși între capac și pelicula de culoare;

- confecționarea unui capac nou din lemn de rășinoase și integrarea cromatică cu baiț pe bază de apă; scrierea numărului de inventar cu culoare albă pe bază de vernis, în partea inferioară a capacului;

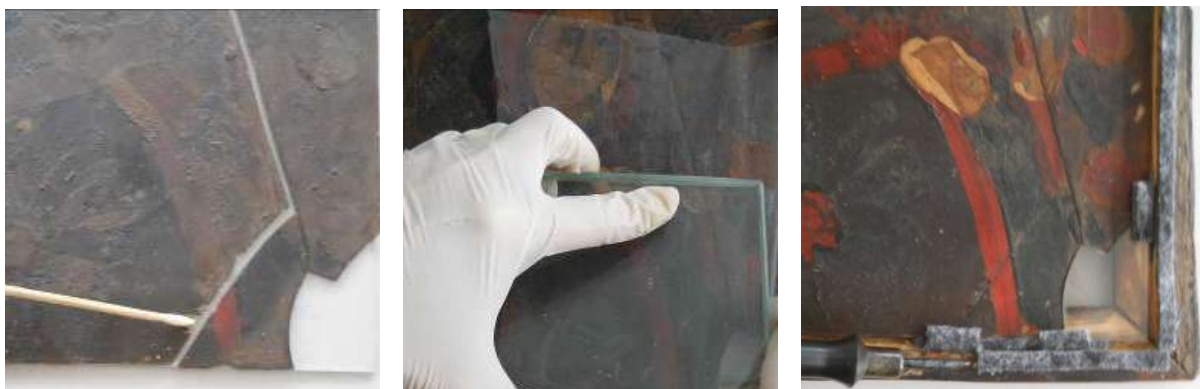
Detalii din timpul consolidării fragmentelor de sticlă și din timpul montării icoanei în ramă

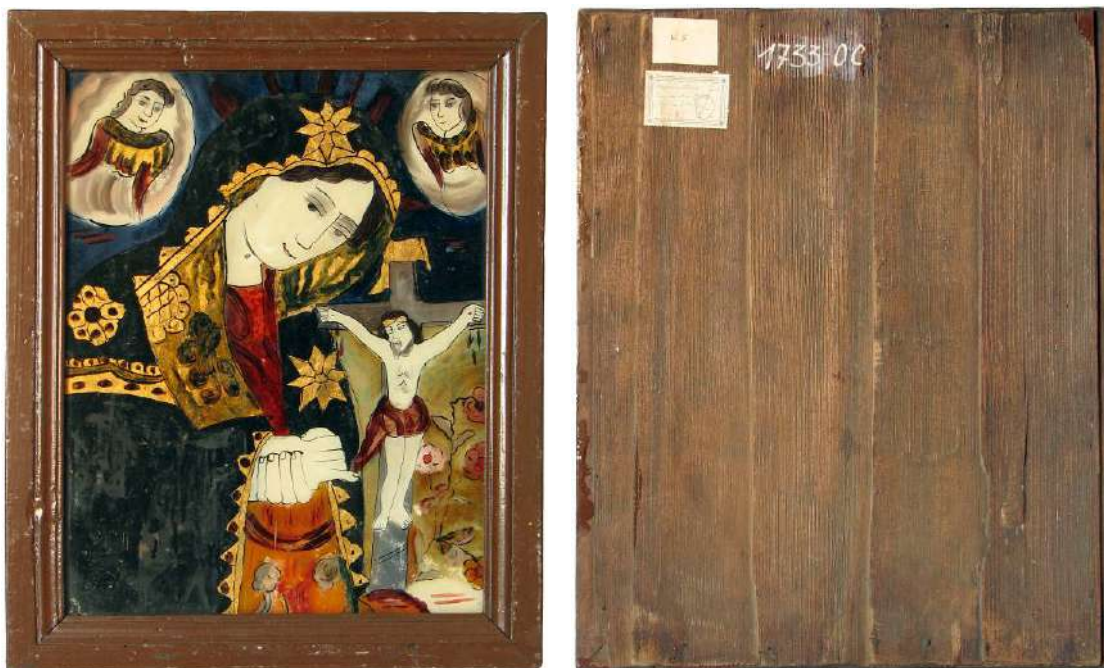
Ansamblu față-verso înainte de restaurare

- glaja prezintă pe față murdărie superficială și aderentă; lipsește un fragment din sticla pictată - colțul inferior stâng al icoanei (vedere din față);
- pelicula de culoare prezintă murdărie superficială, aderentă și ancrată; mici desprinderi și lacune; fragmente de hârtie interpușe între capac și pelicula de culoare;
- rama a fost vopsită cu maro în urma unei intervenții anterioare inadecvate; prezintă slab atac de insecte xilofage *Anobium punctatum* inactiv pe bagheta inferioară; îmbinarea baghetelor ramei s-a realizat prin intermediul cuielor metalice;
- capacul este format din cinci planșe constitutive montate pe verticală prin intermediul

cuielor metalice; prezintă slab atac de insecte xilofage; o etichetă pe care este menționată *Regiunea Straja Manciulea C-tina Maica D-lui lei 70* și o altă etichetă cu *N. 5*; planșele prezintă uzură funcțională, pierderi de material lemnos – planșa unu de la stânga spre dreapta (vedere dinspre verso), o crăpătură în structura lemnului – planșa cinci de la stânga spre dreapta (vedere dinspre verso), murdărie superficială și aderentă, uzură funcțională.

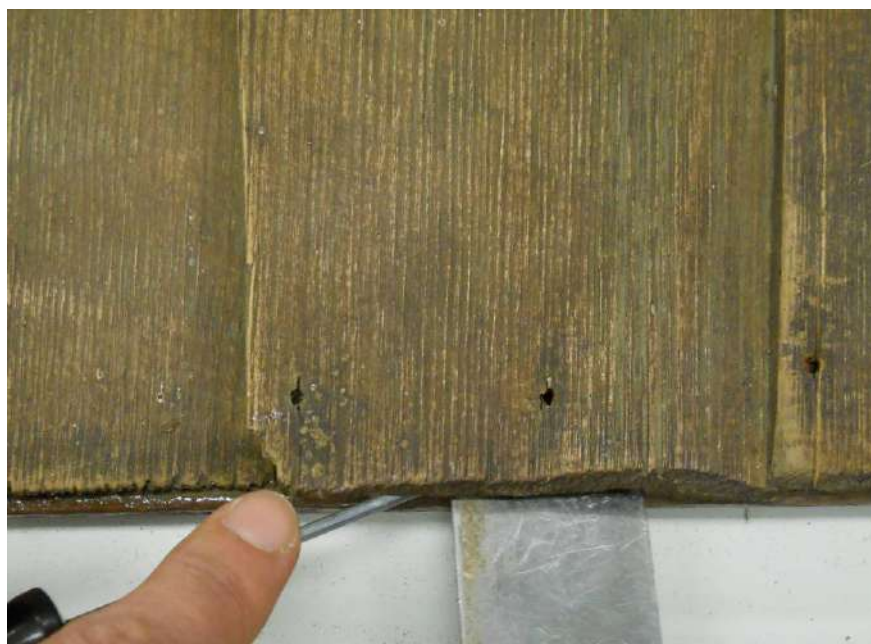
Aspecte din timpul demontării capacului

- demontarea capacului compus din cinci planșe montate pe verticală prin extragerea elementelor metalice neconstitutive;
- îndepărtarea depozitelor de murdărie la ramă și capac și curățirea mecanică prin intermediul unei pensule cu păr aspru; curățirea murdăriei aderente și ancrasate la capac și ramă cu apă amoniacală: 5 picături de amoniac în 100 ml de apă distilată; îndepărtarea etichetei pe care este trecut *N. 5* cu un tampon înmuiat în apă caldă; consolidarea planșelor cu Covidez L150; chituiră pierderilor de material lemnos cu Covidez RLP, rumeguș și pigment; integrarea cromatică cu baie pe bază de apă;

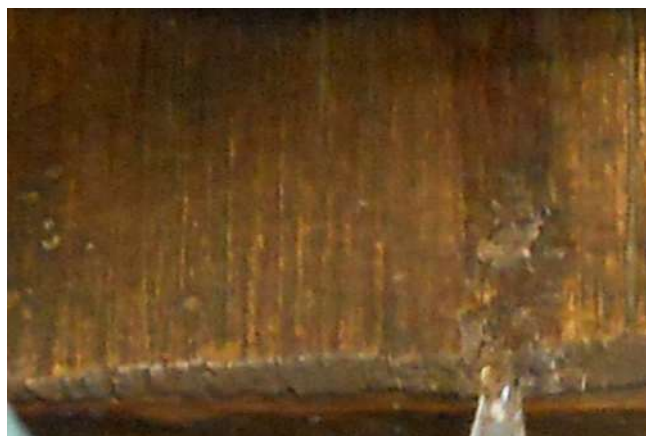
Aspect din timpul consolidării planșelor capacului

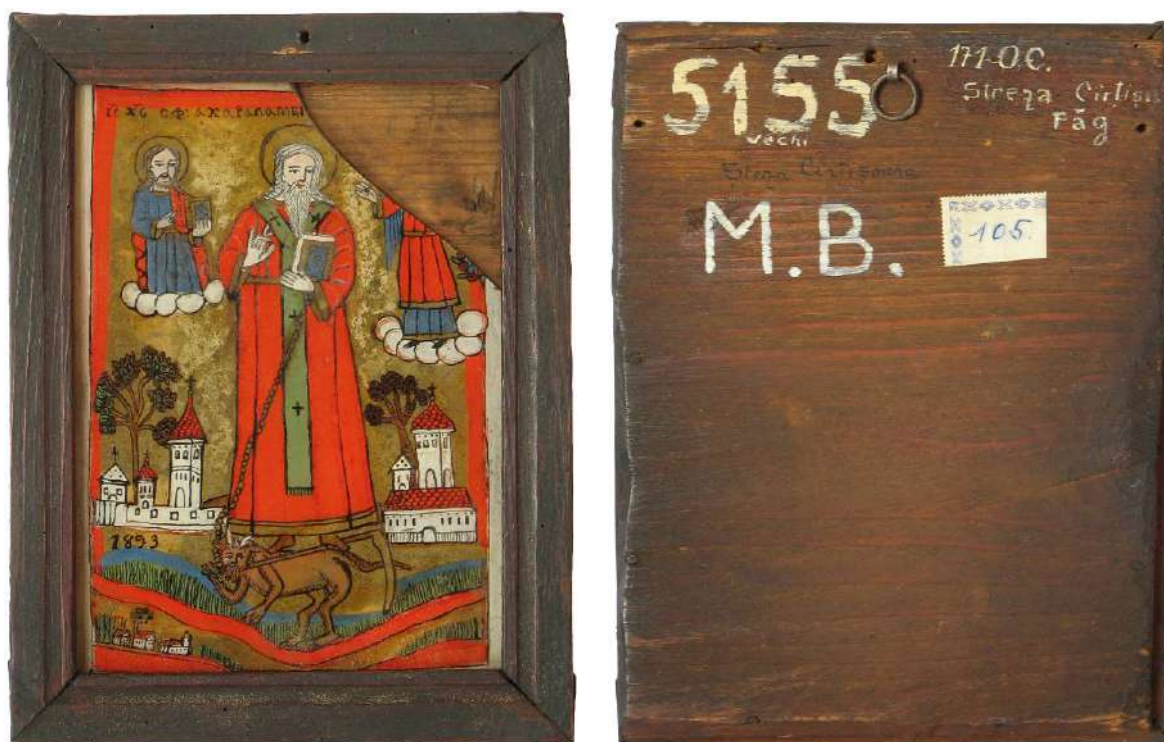
Ansamblu față-verso, înainte de restaurare

- icoana joacă în ramă; lipsește colțul drept al sticlei pictate din registrul superior (vedere din față); sticla prezintă și o fisură în registrul inferior drept;
- pelicula de culoare este stabilă, prezintă mici zgârieturi; murdărie superficială și aderentă; fragmente de hârtie interpuse între capac și pelicula de culoare;
- rama este prevăzută cu patru pene de lemn, prezintă slab atac inactiv de insecte xilofage *Anobium punctatum* inactiv, un orificiu de prindere, murdărie superficială și aderentă, o fisură în bagheta superioară; îmbinările nu sunt fragilizate;
- capacul prezintă cepuri din lemn; în registrul superior trei dintre ele s-au pierdut; semnalăm o crăpătură în registrul superior, un orificiu de prindere original, o agățătoare metalică neconstitativă sub formă de inel, introdusă prin înfiletare ce a străpuns bagheta

superioară a ramei; slab atac de insecte xilofage în registrul superior; pe verso-ul capacului apar numărul vechi de inventar 5155 și inițialele *M.B.* (Muzeul Brukenthal), numărul nou de inventar 171 *OC Streza Cîrțiș. Făg. și Streza Cîrțișoara* scris cu negru; semnalăm și existența unei etichete adăugate ulterior pe care este trecut numărul 105.

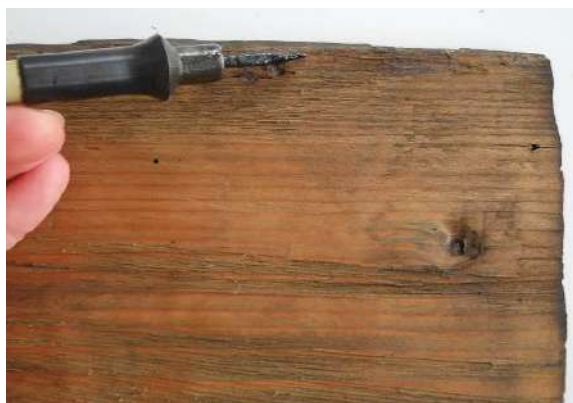
Aspect din timpul consolidării capacului
