RESTAURAREA UNUI VAS DACIC DIN FIER UNICAT THE RESTORATION OF A UNIQUE DACIAN IRON VESSEL

Sergiu-Sorin Popescu*

Abstract

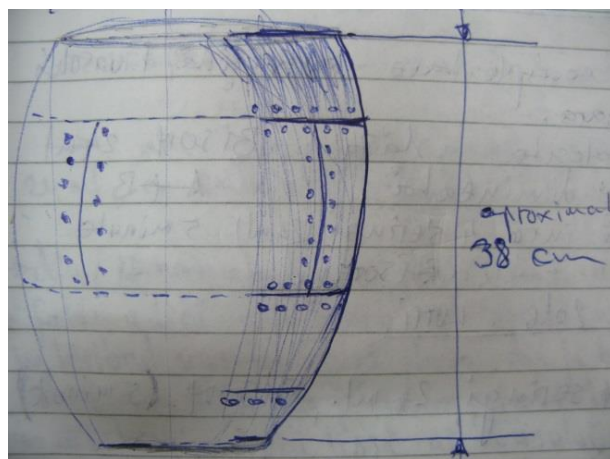
Fig. 3. Schițarea formei ideale a vasului. În fapt situla a mai suferit intervenții, gen reparații, în epocă, care nu se disting în desen. Se evidențiază baza - fundul vasului, platbanda joasă care face legătura cu fundul vasului, cele două foi în zona mediană și partea superioară, buza vasului – zona cea mai groasă din tot acest ansamblu. Toate acestea sunt prinse între ele prin nituri din același material - fier. Floarea niturilor este mult mai mare în realitate

Vasul era căzut la interior, având sprijin doar pe o laterală a peretelui, în zona mediană (fig. 2), la semiînălțime, pe o porțiune de aproximativ 5 cm. În timpul lucrului, în caietul-jurnal personal, am încercat schițarea vasului, pentru a pune în valoare maniera de realizare a subansamblelor din care a fost realizat (fig. 3). După reîntregire, vasul s-a mai ridicat cu aproximativ 2 cm, ajungând la final la o înălțime de 38 cm.
