MĂNĂSTIREA BÂRNOVA

CONSIDERAȚII ASUPRA STĂRII DE CONSERVARE

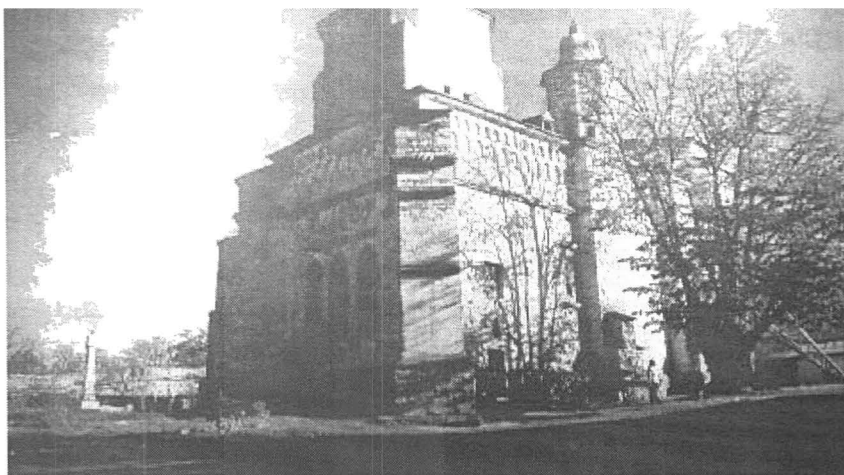
Cealaltă turlă contrastează prin zveltețea și elansarea sa cu restul elementelor componente ale bisericii. Construită din cărămidă și decorată ulterior cu arcaturi simple susținute de stâlpișori, prezintă „*deasupra ferestrelor niște triunghiuri care apar la biserici abia în a 2-a jumătate a secolului al XVIII-lea*”.⁵

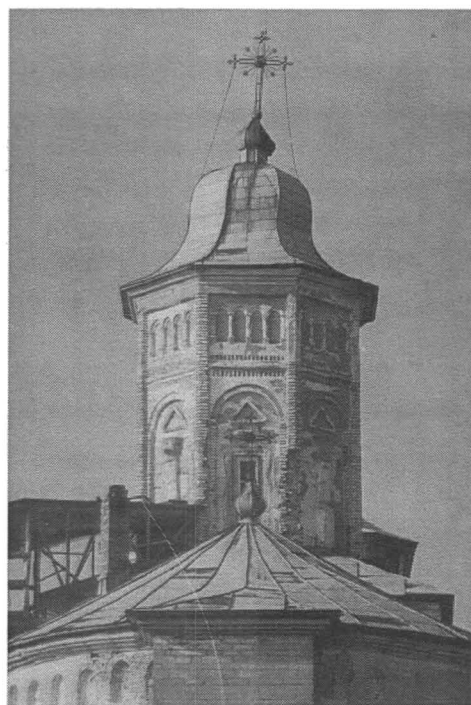
La partea superioară biserica este bordată de două rânduri de ocnite. Un brâu puternic în torsadă înconjoară toată clădirea.

Parapetul bisericii, din piatră cioplită, este foarte simplu prezentând doar o simplă rotunjire la partea superioară, fără nici o profilatură.

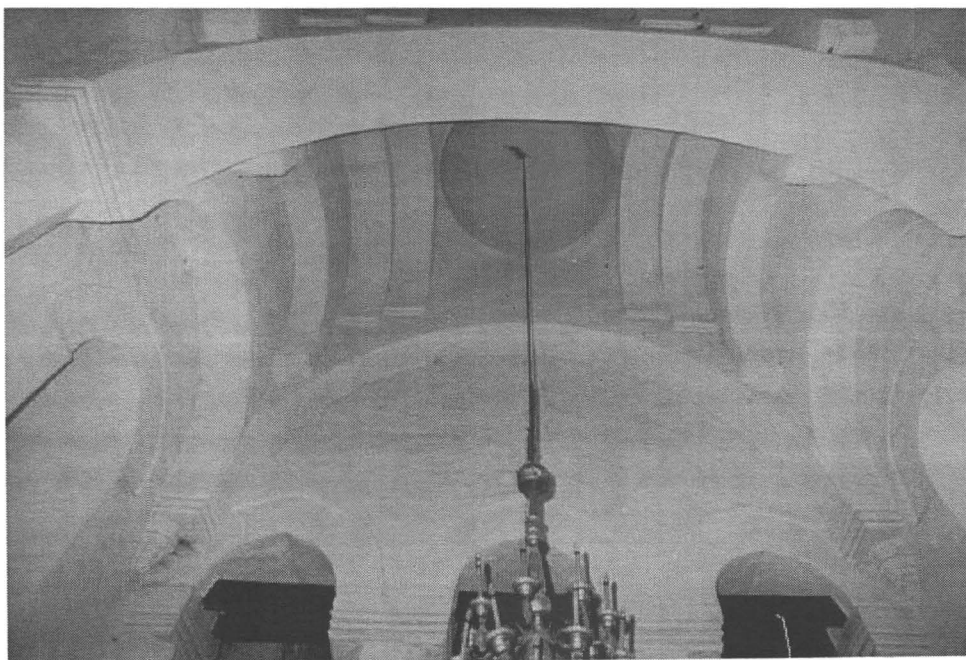
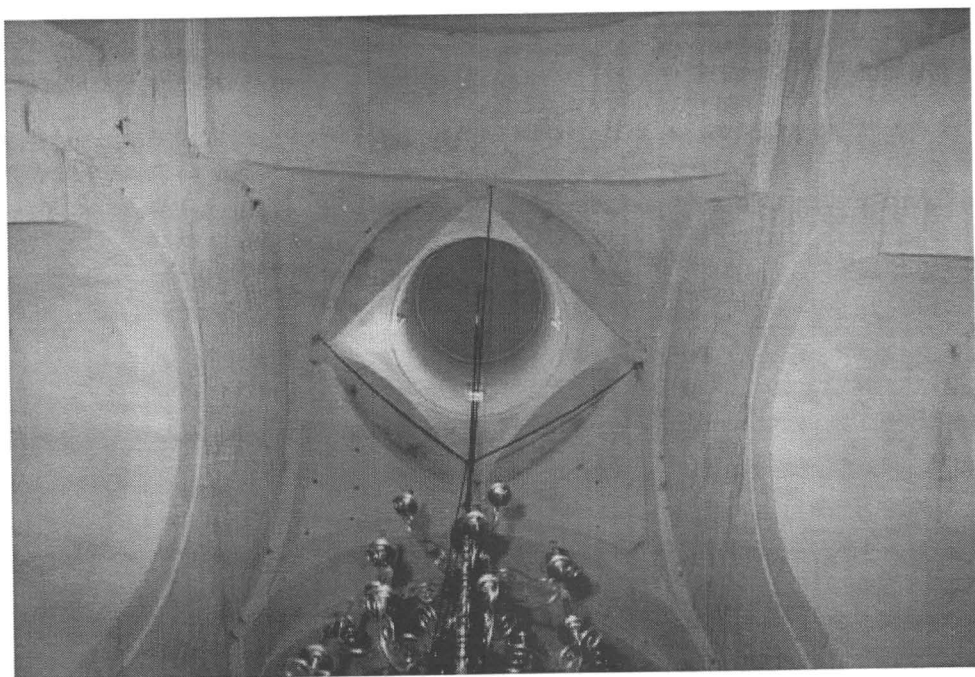
Pronaosul are aceeași alcătuire ca și cel de la Dragomirna fiind însă mai simplu ca ornamentație și ca boltiri. *„Bolțile naosului se racordează cu cele ale altarului prin patru arcuri în scară descrescândă.”*⁷ O eventuală pictură aplicată la interior, așa cum de fapt se intenționează, nu ar face decât să estompeze frumusețea și acuratețea structurii.
