MĂNĂSTIREA BÂRNOVA

CONSIDERAȚII ASUPRA STĂRII DE CONSERVARE

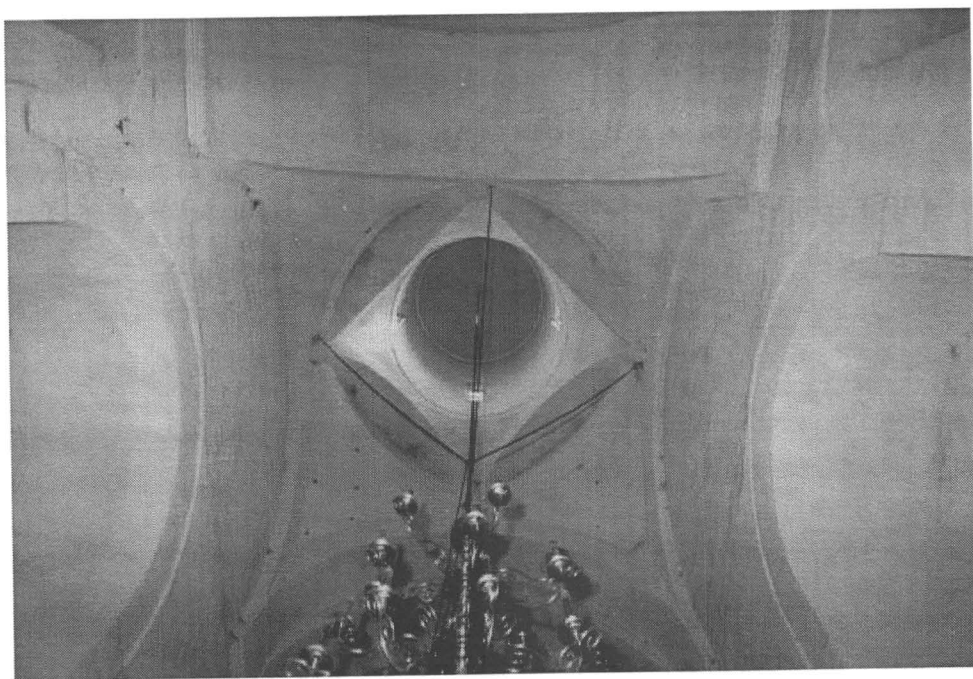
Pronaosul are aceeași alcătuire ca și cel de la Dragomirna fiind însă mai simplu ca ornamentație și ca boltiri. *„Bolțile naosului se racordează cu cele ale altarului prin patru arcuri în scară descrescândă.”*⁷ O eventuală pictură aplicată la interior, așa cum de fapt se intenționează, nu ar face decât să estompeze frumusețea și acuratețea structurii.
