Biserica veche din Viștea de Jos, Brașov, Sf. Mihail și Gavril

Antal LUKACS,
Șerban POPESCU DOLJ

Cuvinte cheie: Țara Făgărașului, biserica ortodoxă, cercetări arheologice, pictură, secolul XIX.

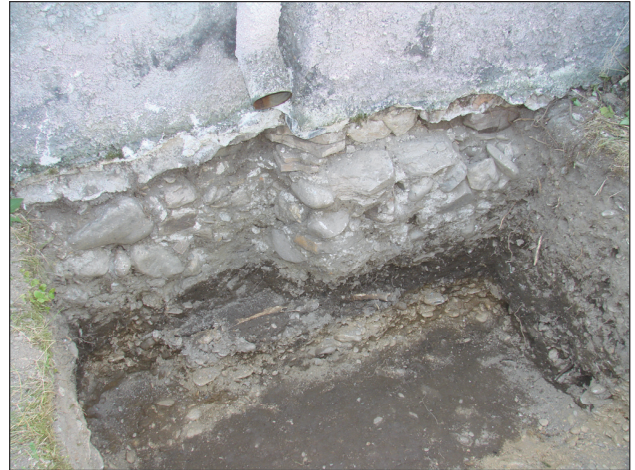
Foto 2.1. Caseta nr. 3

În caseta nr. 3 (v. Fig. nr. 4 și foto 2, 9, cod 369, 469) se vede foarte clar că altarul este țesut cu nava, deci datează din aceeași fază de construcție. **Fundația lor se suprapune peste un mormânt, fără să-l deranjeze, dovadă a faptului că la ridicarea bisericii funcționa deja un cimitir, ceea ce ne îndreptățește să presupunem că în locul actualei biserici a existat una mai veche, situație care trimite istoria locului cel puțin în veacul al XV-lea dacă nu mai mult.**

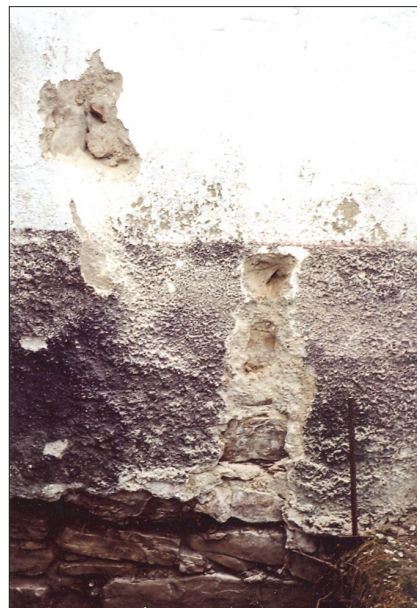
Foto 3

Această fisură este vizibilă pe exterior însă este decalată cu 2,25 m în dreptul parapetului (foto 12). Sondajele efectuate (foto 3 și 4) confirmă sondajul interior în privința alcăturii zidăriilor, cu precizarea că cele din dreptul ferestrelor (foto 4) a evidențiat existența alternanței cărămidii cu câte un rând de plăci de piatră subțire. De asemenea, se confirmă continuitatea zidăriei de piatră și a fundațiilor spre vest, zidul păstrându-se la o cotă de cca. 50 cm peste nivelul terenului (foto 3). Fisura dintre cele două jumătăți ale bisericii este mai puțin vizibilă pe latura sudică și nu a mai fost cercetată, dar pe exterior se vede datorită unor lucrări de instalații electrice că porțiunea vestică este zidită din cărămidă (foto 5).
