RESTAURAREA BISERICII CREȚULESCU

Arh. ȘTEFAN BALȘ

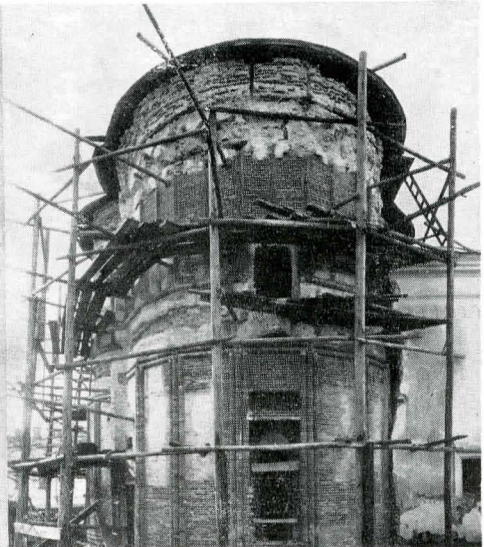
8

Fig. 2. Fațada nord la începerea lucrărilor.
 Fig. 3. Decorația tencuită păstrată în podul veșmîntăriei.
 Fig. 4. Urmele panoului pridvorului.
 Fig. 5. Absida nord cu urmele placajului de cărămidă.
 Fig. 6. Pridvorul în timpul degajării arcadelor.
 Fig. 7. Fragmente de ancadrament de fereastră.
 Fig. 8. Refacerea ciubucelor.
 Fig. 9. Soclul în dreptul veșmîntăriei.
 Fig. 10. Coloana peretelui despărțitor dintre naos și pronaos.
 Fig. 11. Fereastra mare, pragul interior.
 Fig. 12. Fațada de sud înainte de restaurare.

Completarea ciubucelor după vechile trasee nu a prezentat probleme. Reîncastrarea acestor cărămizi de format special, rotunjite și ușor ascuțite la vîrf după modelul regăsit în podul veșmîntăriei, a fost ușoară, ele fiind de la început așezate în canale anume prevăzute și nețesute cu restul zidăriei.
