PROBLEME DE CHITUIRE APARUTE ÎN CURSUL LUCRĂRILOR

JENŌ BARTOS

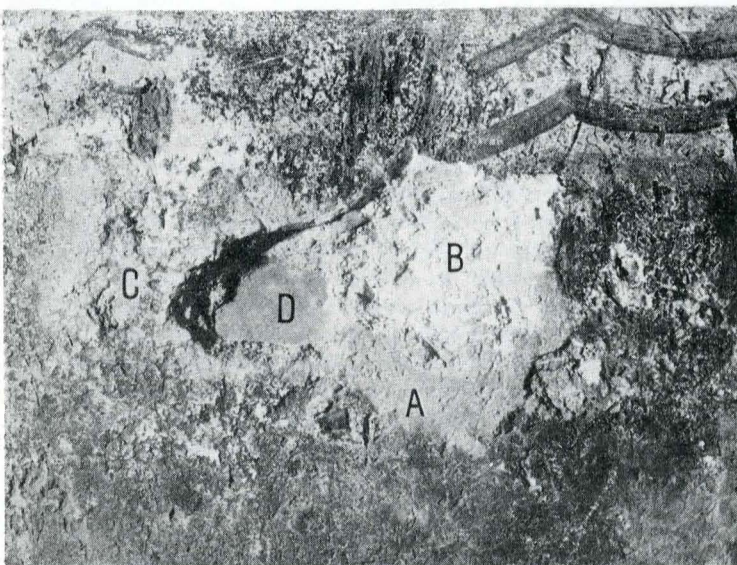
Lucrările de decapare și înlăturare de tencuieli anterioare din gropniță au avut ca principal obiectiv un brîu de chitui precedente, ce cuprindea întreg perimetrul încăperii în partea inferioară, începînd de la nivelul de călcare. Aceste chitui, tencuieli de durități diferite, avînd în compoziție ciment, au fost aplicate cu ocazia unei restaurări anterioare (fig. 5 prezintă o astfel de porțiune înainte de operația de înlăturare).

Chituirea fusese necesară datorită distrugerii stratului suport în această porțiune, distrugere datorată umidității de capilaritate, ce a descompus structura intimă a tencuielii inițiale, care s-a fărâmițat și a căzut în urma solicitărilor mecanice. (În timpul slujbelor ce aveau loc iarna credincioșii încercau să își încălzească picioarele lovindu-le de perete). Ca factor pozitiv, aceste chituiuri au oprit temporar procesul de degradare dar, având ciment în compoziție, ele împiedică libera circulație a umidității, al cărei grad de saturație fluctuează în funcție de anotimp. O altă latură negativă a acestor tencuieli este aplicarea lor neglijentă, limitele lor depășind cu 3—5 cm granițele suprafeței pictate. Marginea inferioară a stratului suport fiind ciuruită, existând sute de particule de frescă ce se țin doar datorită cîlților și pleavei de ovăz din compoziția sa, tencuiala cu ciment a pătruns printre aceste particule, făcînd priză în spatele lor, înglobîndu-le. Lucrările de decapare au cerut foarte multă atenție și cu toate acestea, porțiuni de particule de frescă, incluse în noul chit, au trebuit să fie sacrificate.
