ANATOLE DE BAUDOT EN ROUMANIE UN RAPPORT DE RESTAURATION INÉDIT

CARMEN POPESCU

1874, Decembre 22. – *Raportul arhitecților A. de Baudot și E. Viollet-le-Duc despre restaurarea bisericii Episcopale de la Curtea-de-Argeș.* – (Dos. 285–1875, vol. I; fila 3).

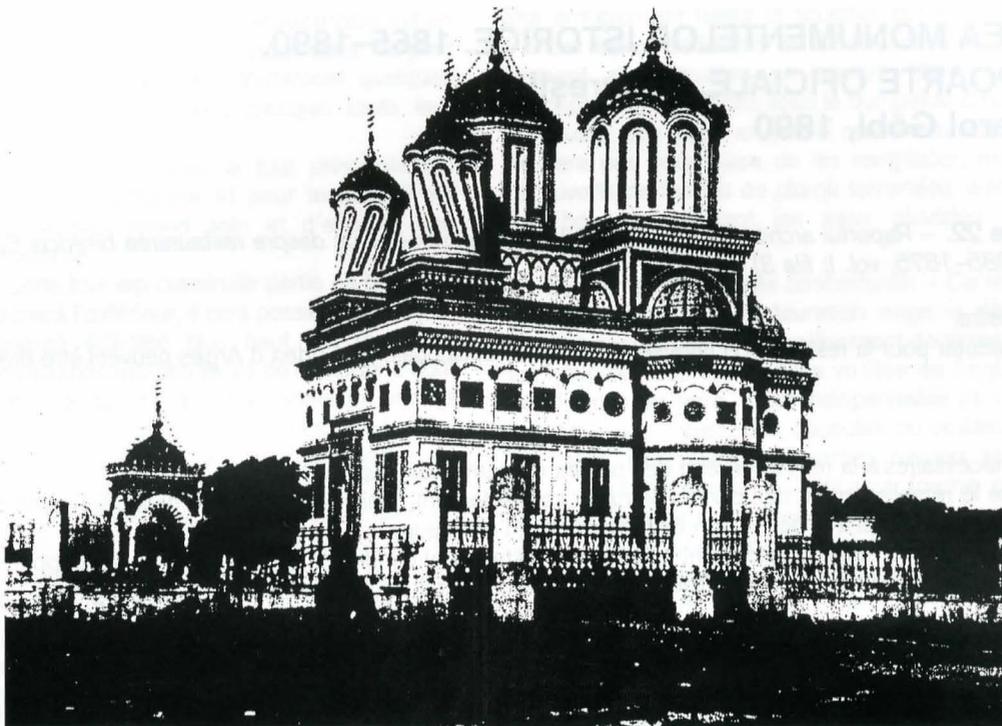
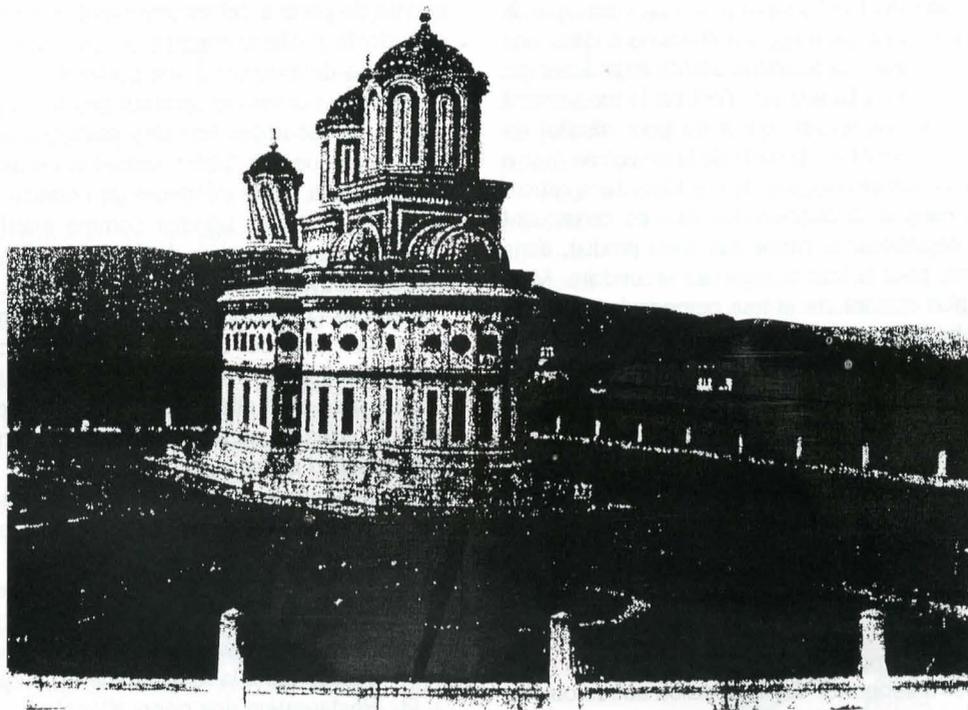
5, 6. Église épiscopale de Curtea de Argeș – état après restauration. Photographies publiées dans l'ouvrage d'Alexandru Antoniu, *Album General al României de Monumente istorice, Edificiile publice, Pozițiuni, Costume naționale, Obiceiuri de la țară și altele, făcut în zilele Majestății sale regelui Carol I, Bucarest, 1893.* (vezi Anexa)

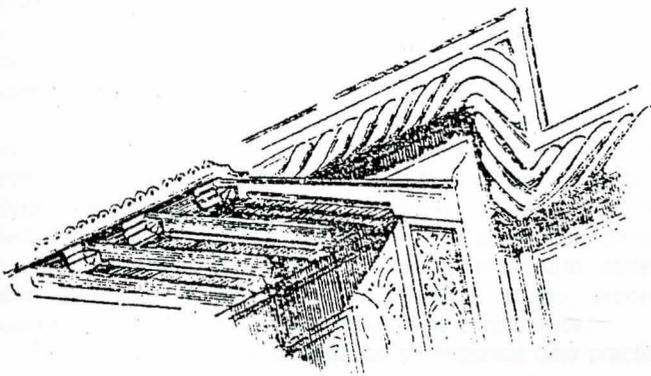
Fig. 6

Ceci admis, si la saillie était assez sensible pour constituer un auvent, elle n'a pu être fournie que par un ouvrage en bois recouvert de plomb analogue à celui que représente la figure No. 6 et alors dans ce cas on retrouvera lors de l'enlèvement de l'auvent actuel les trous de scellement des pièces de bois supportant la bascule; si aucune trace de ce genre n'existe, il faudra alors admettre que la saillie était relativement faible et que le couronnement était en pierre et disposé comme l'indique la figure.
