Fig. 1. Biserica Radu Vodă, după restaurare (foto Gheorghe Marin).

Restaurarea pronaosului

Restaurarea turlor

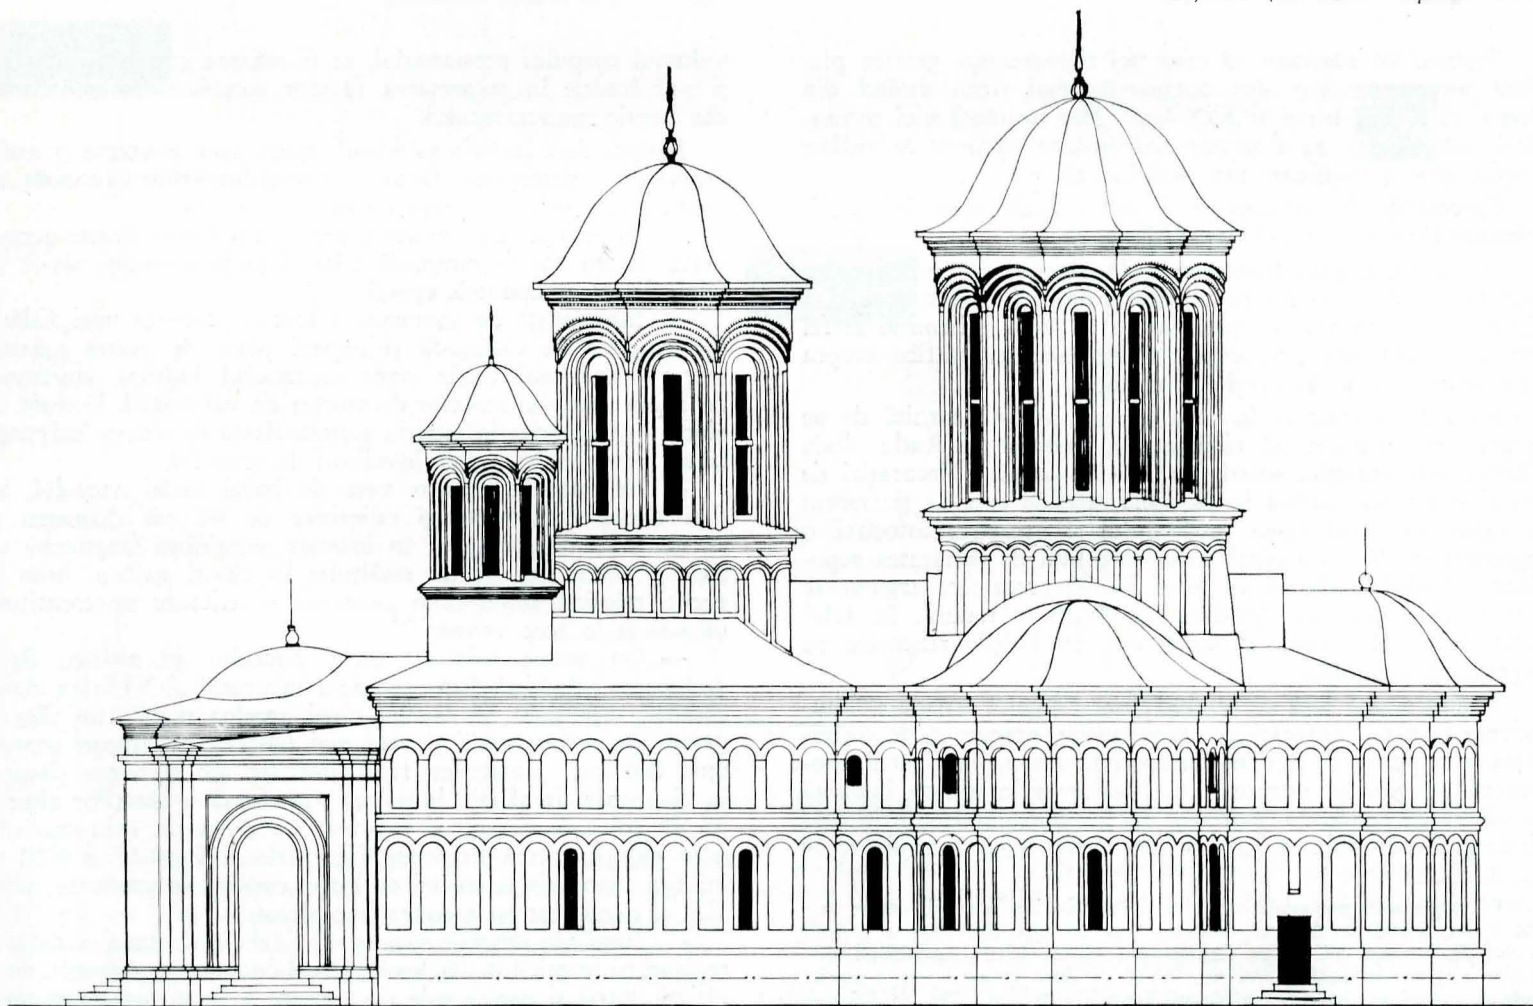
Fig. 9. Fațada sud — după restaurare.

Toată partea refăcută a fost realizată în tehnica veche a cărămizilor înguste, cu rosturile mortarului de grosime egală cu cărămida, perfecționată însă, ca măsură de prevedere împotriva cutremurelor, prin folosirea unei structuri de beton armat ascunsă în grosimea zidăriei.
