Clădirea Teatrului Național din Cluj-Napoca, construită în stil Secession, la începutul secolului (1904—1905), a beneficiat de un proiect unitar atât în ceea ce privește arhitectura cât și decorația exterioară și interioară. Proiectul a fost elaborat de arhitecții vienezzi Feller și Helmer, autori ai mai multor teatre ridicate în orașele Europei în acea vreme, într-un stil asemănător.

SUMMARY

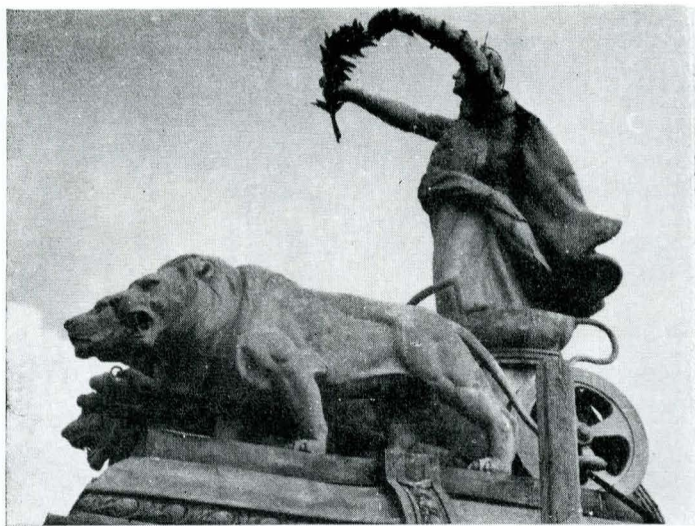
Fig. 2. Grupul statuar de pe turnul de est

O eroare de concepție și montare a statuii (mantia din spate a deplasat centrul de greutate, contribuind la înclinarea accentuată a bustului de pe turnul de est) provoacă, la scurt timp după montare, înclinarea și fisurarea operei (fig. 5), astfel încât, în anul 1919, se întreprind primele lucrări de reparare și sprijinire a sa. La scurte intervale, intervenții mai mult sau mai puțin specializate asigură, pe moment, stabilitatea grupurilor, afectând însă grav unitatea lor.

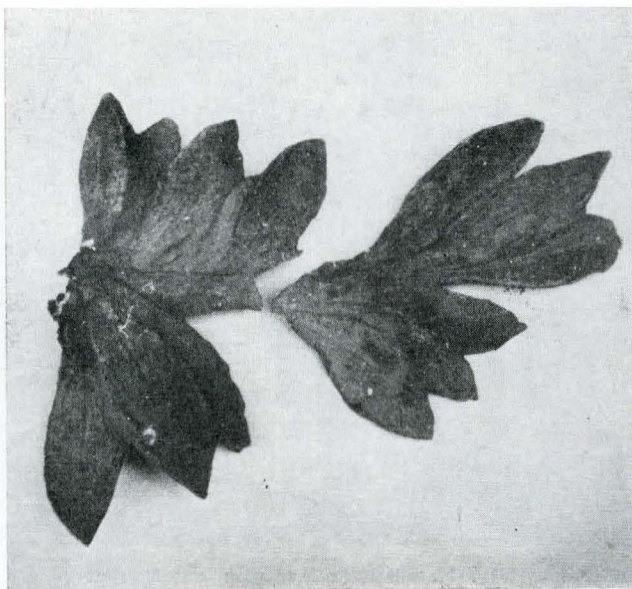
Fig. 13. Detaliu ramură de laur

10—11 mm, de care, prin sudură electrică, s-au fixat 24 ramificații din fier \varnothing 5 mm, 6 mm și 7 mm și 3 clame cu câte 2 șuruburi \varnothing 6 mm. De această bară au fost prinse, prin cositorire, fragmentele crengii — în total 8 buc. Unele, în urma demontării, s-au desprins (fig. 13). La capătul dinspre mâna stîngă, frunzele au fost consolidate cu armături executate din fier \varnothing 6 mm și 7 mm.

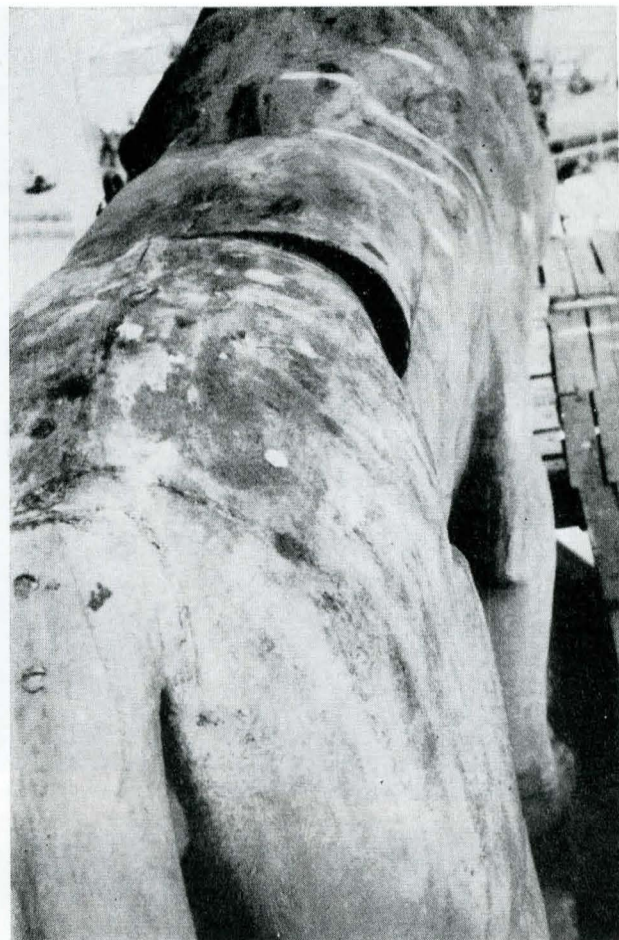
Fig. 14. Leu (detaliu) — turnul de est

Aproximativ între torace și bazin era o crăpătură transversală pe spate care se întindea pe părțile laterale pe o lungime totală de 920 mm. Marginile crăpăturii erau deplasate lateral cu 25—40 mm (fig. 14). Din această crăpătură porneau 2 fisuri pe șira spinării, urmînd linia de îmbinare. Una se orienta spre coadă, avînd o lungime de 100 mm iar cealaltă spre cap cu o lungime de 70 mm. Coada era fixată cu 2 șuruburi cu cap semirotond și prin lipitură. Pe partea superioară lipitura era fisurată pe distanță de 50 mm.

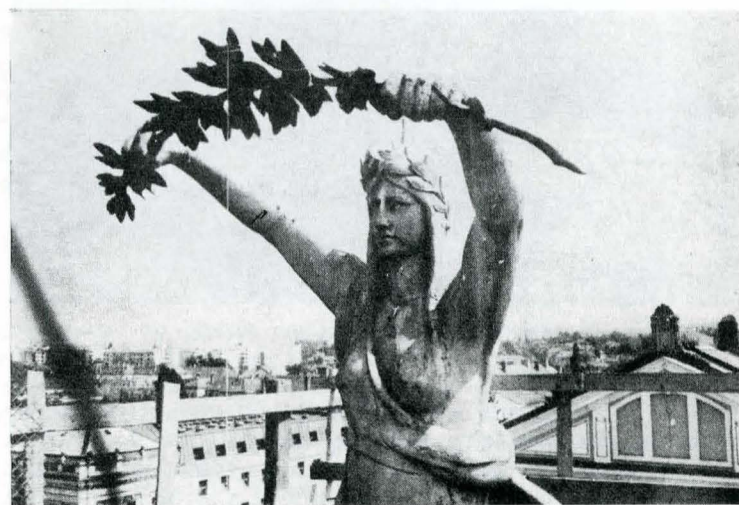
Fig. 16. Bust Thalia

Grupul de pe turnul de vest prezintă, de asemenea, urme vizibile ale unor intervenții anterioare chiar dacă poziția figurii centrale este verticală, beneficiind de o concepție și montare corectă (fig. 16).
