CONSERVAREA ȘI RESTAURAREA UNOR FIRME DIN SECOLELE XVIII-XIX

Virginia URUCU

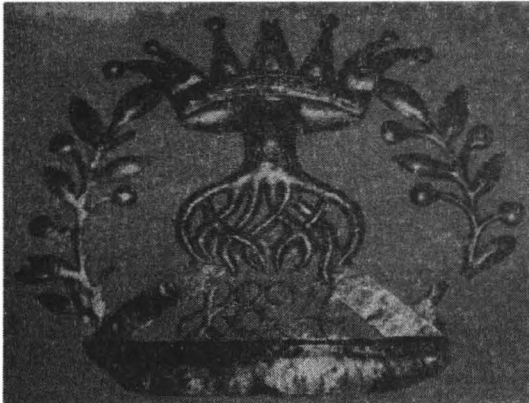
Firma este alcătuită din coroana cu rădăcini și câte două cununi de lauri pe laterale. Sub rădăcini este

reprezentat anul 1824, susținut pe exterior de laturile unui triunghi. Piesa este realizată din tablă de cupru traforată, ciocănită și nituită.
