CONSERVAREA ȘI RESTAURAREA UNOR FIRME DIN SECOLELE XVIII-XIX

Virginia URUCU

Pentru atelierul de restaurare metale al Laboratorului Zonal Craiova, acest lot format din șapte firme datate în secolele XVIII-XIX, a constituit o nouă provocare și, în același timp, o mare satisfacție. Pieseile provin din colecția Muzeului Săseșc al Țării Bârsei și aparțin Muzeului județean de Istorie Brașov.

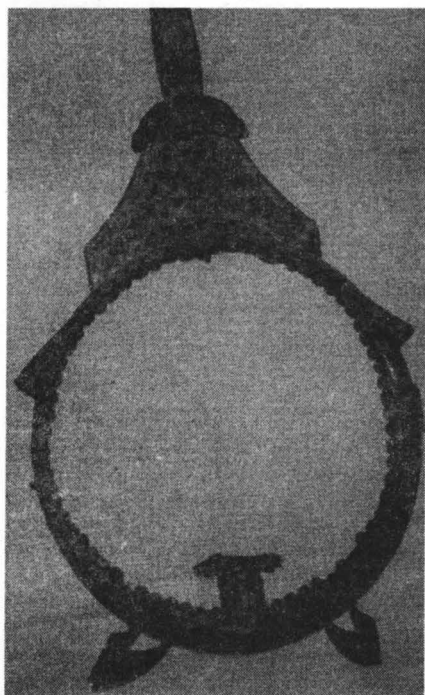
Din punct de vedere mecanic, toate piesele au prezentat deformări puternice, fisuri, rupturi și chiar pierderi din material. Astfel, firma „Coroana“ a avut trei ornamente lipsă, fisuri la baza coroanei și lipsă inelul de atârnare. Firma „La strugurele negru“

a avut șapte frunze desprinse, rupte legăturile de sârmă, rupturi și pierderi de material de la baza coroanei de susținere a frunzelor, iar firma „Stea” a prezentat lipsă un element romboidal-colt.
