## Studiu de caz. Tavan casetat pictat - biserica reformată Băbești

*Busuioc Cristina*

### **Study case. Painted wooden ceilings - Protestant church from Băbești**

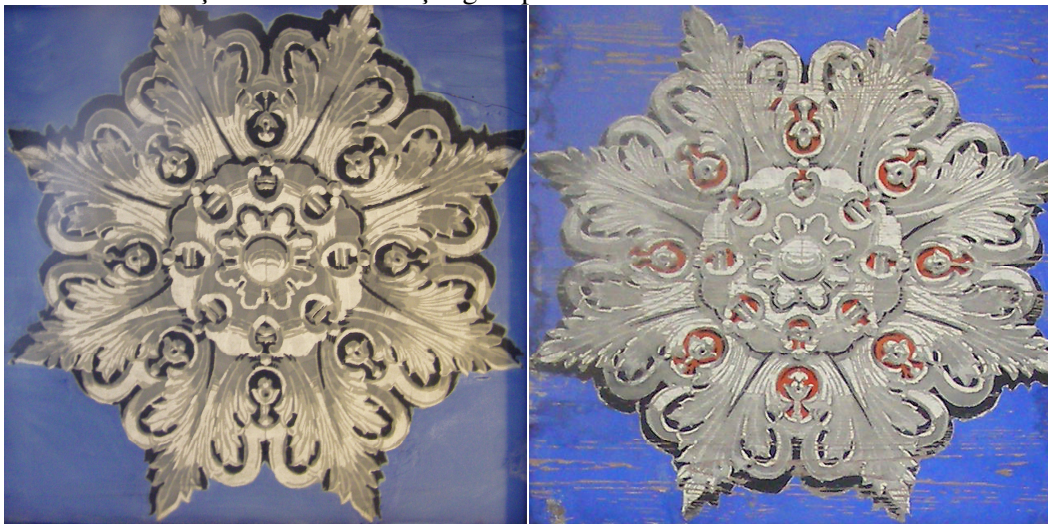
**Model 3** - floare cu 8 petale, alternată cu 8 boboci orientați spre interior și centrată cu o floare plină. Conturul și umbrele sunt realizate cu negru.

**Model 4** - floare cu 8 petale, alternată cu 8 boboci orientați spre interior și centrată cu o floare plină. Conturul și umbrele sunt realizate cu negru, iar interiorul florii cu roșu vermillon.

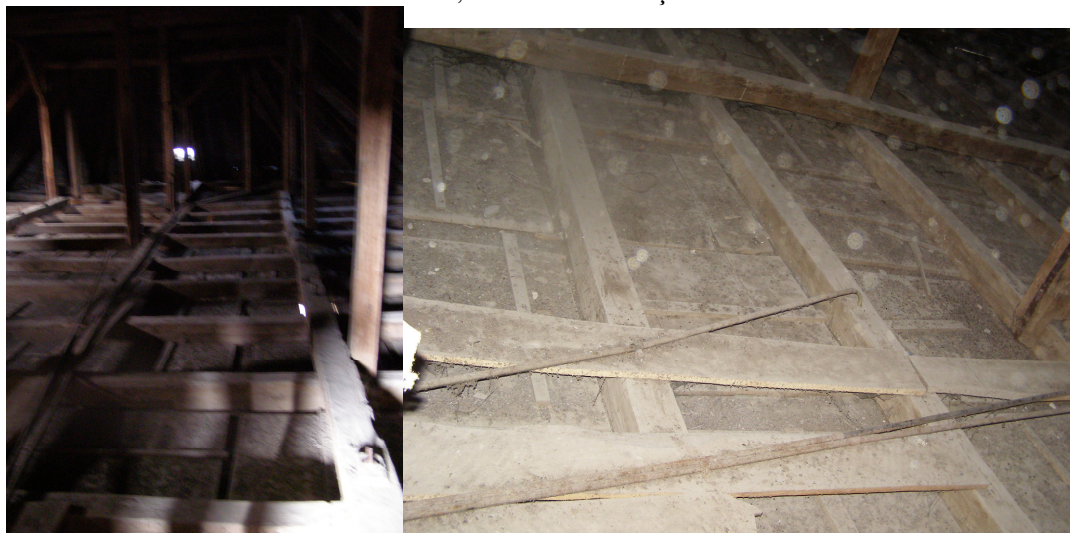
Podul bisericii

Atmosferă pod
