## Studiu de caz. Tavan casetat pictat - biserica reformată Băbești

*Busuioc Cristina*

### **Study case. Painted wooden ceilings - Protestant church from Băbești**

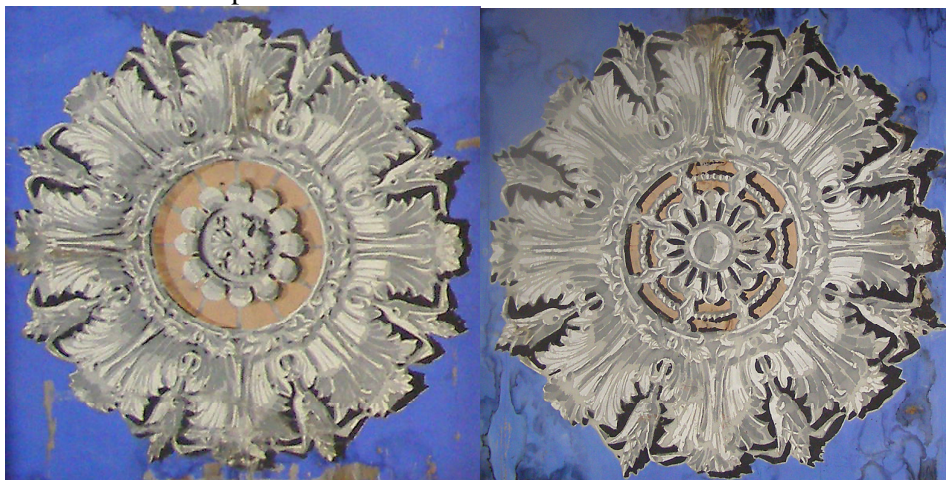
**Model 1-** floare cu 8 petale, alternată cu 8 boboci și centrată cu un cerc ocră cu o rozetă centrală cu 12 petale și medalion cvadrilobat.

**Model 2** - floare cu 8 petale, alternată cu 8 boboci și centrată cu un cerc obru cu o rozetă centrală cu 16 petale și medalion circular. Rozeta este prinsă cu 8 punți de floarea exterioară și conturată de un șirag de perle stilizate.

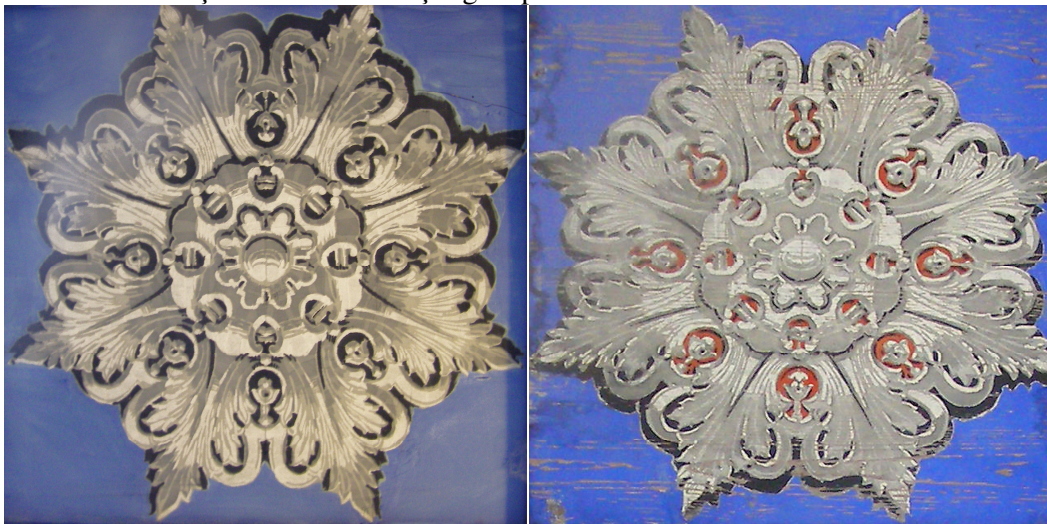
**Model 3** - floare cu 8 petale, alternată cu 8 boboci orientați spre interior și centrată cu o floare plină. Conturul și umbrele sunt realizate cu negru.

**Model 4** - floare cu 8 petale, alternată cu 8 boboci orientați spre interior și centrată cu o floare plină. Conturul și umbrele sunt realizate cu negru, iar interiorul florii cu roșu vermillon.

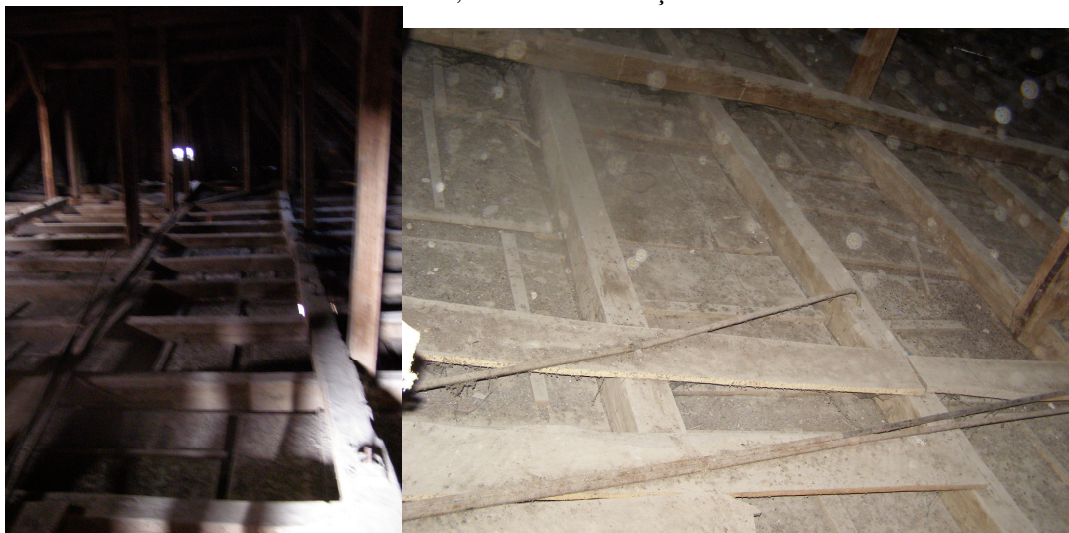
Podul bisericii

Atmosferă pod
