# PALATUL BIBESCU DE LA BĂNEASA

## - Raport arheologic -

Aristide ȘTEFĂNESCU

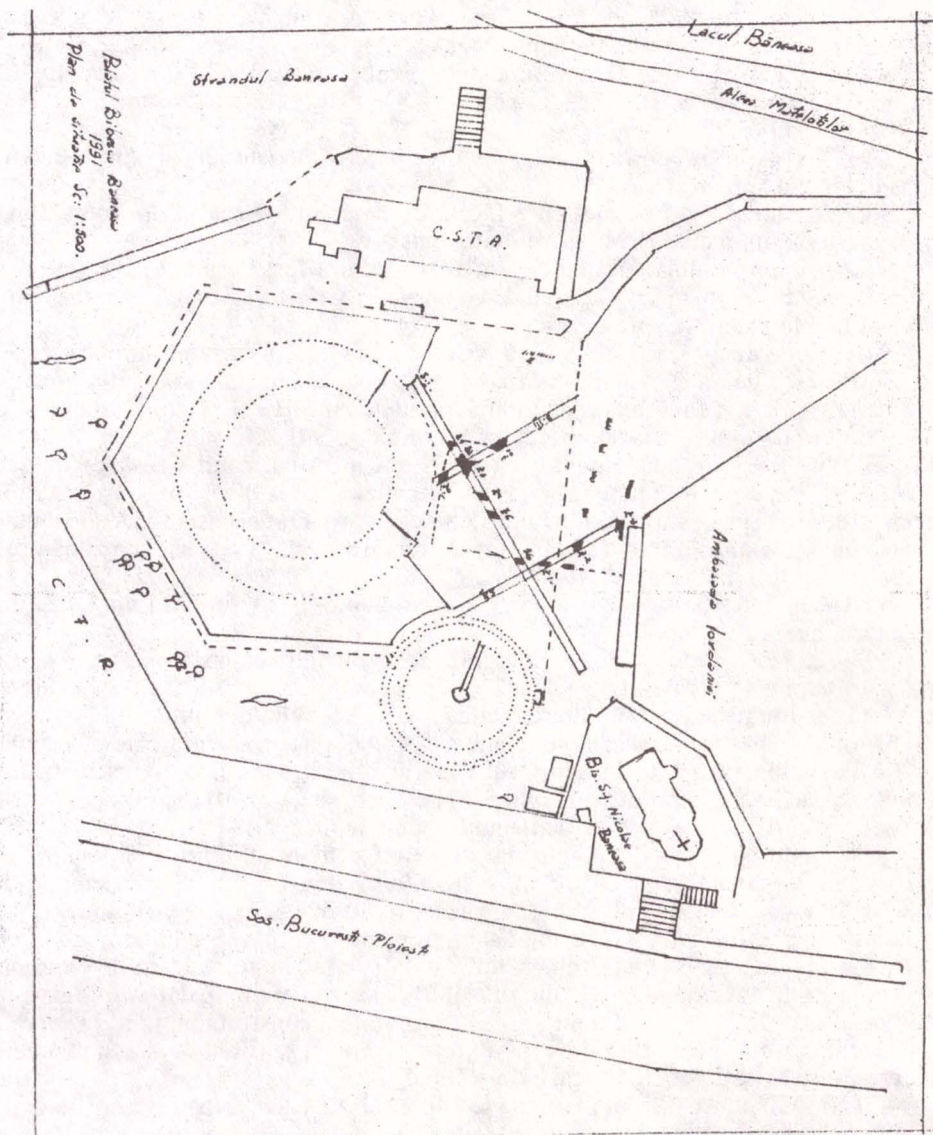
Palatul Bibescu – 1991

Zidăriile dezvelite prin sondajul practicat se prezintă în felul următor:
