## CONSOLIDARE ȘI RESTAURARE IMOBIL ÎN VEDEREA ÎNFIINȚĂRII MUZEULUI MUNICIPAL IAȘI

Adrian PUIȘORU\*

*The Burchi Zmeu House is the property of the family bearing the same name. The construction presents itself as two bodies executed in different periods. The building was consolidated, restored and given a different function in order to establish here the City Museum of Iași.*

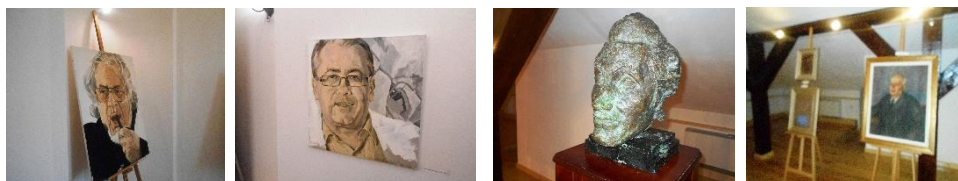
Funcțional, corpul principal a fost organizat cu spații muzeale permițând un traseu continuu și fluent de vizitare, cu săli de expoziții permanente și temporare, sală multimedia și conferință, muzeu numismatic, birou muzeograf și conservator.

Traseul de vizitare este pe un sistem circular, cu deschideri ample, astfel încât începutul și sfârșitul traseului să se intersecteze doar la nivelul scării principale de acces la etaj.

Traseul muzeal cuprinde patru săli de expoziție, la care se adaugă și zona de pivniță unde s-a amplasat muzeul de numismatică.

Sala multimedia s-a ales sala cu înălțimea cea mai mare în zona centrală situată peste porticulul accesului principal.
