Fig. 1. Biserica fostei mănăstiri "Sf. Sava", mun. Iași. Plan de situație cu amplasarea secțiunilor arheologice.

În cele ce urmează ne vom referi la vestigiile bisericii 1 – cea care a ființat între anii 1583 și 1625.

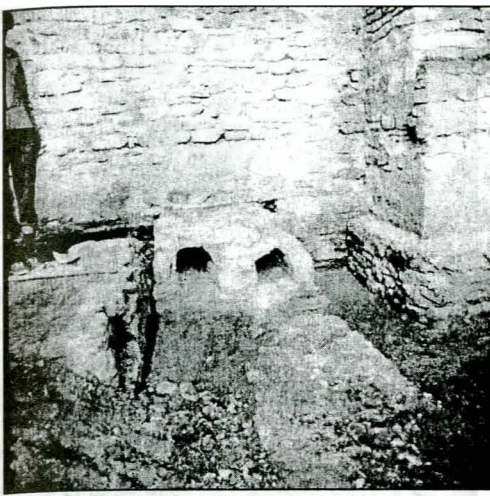
Fig. 6. Sistemul de amplasare a tiranților în fundațiile bisericii 1

Operațiunea de fundare a fost efectuată în șuita directă a celei de săpare a șanțurilor, în cadrul uneia și aceleiași acțiuni¹⁵. A fost folosit procedeul turnării directe în șanțuri, cu respectarea următoarelor etape de execuție: în primul rând, la fundul șanțurilor s-a turnat un abundent strat de mortar, voit mai fluid, în masa căruia a fost înecată prin aruncare o primă "asiză" de moloane de piatră. Apoi, pe toată desfășurarea efectivă a șanțurilor, constructorii au amenajat un prim șir de câte două grinzi de lemn, dispuse în lungul traseului fundațiilor și la 18-30 cm către interior de "fața" verticală a acestora. Grinzile erau fasonate sumar prin cioplire, ajungându-se la secțiuni individuale rectangulare (cu dimensiuni de 25 x 20 cm).

Ele erau ancorate între ele, din loc în loc, prin grinzi similare dispuse deasupra și transversal; întregul sistem a fost încheiat - pentru o mai bună rigidizare - cu piroane de fier bătute în zonele de intersecție a grinzilor. Imediat după terminarea acestei operațiuni, s-a continuat cu punerea în operă a agregatelor, în straturi alternative (de mortar și rânduri de moloane de piatră, așa cum am arătat), până când s-a realizat umplerea a cca. 3/4 din volumul șanțurilor; în acel moment, constructorii au repetat, aidoma, procedeul de amplasare al unui al doilea rând de grinzi de lemn (Fig. 6), după care s-a continuat umplerea totală a
