MONUMENTUL

Istorie. Arheologie. Restaurare. Conservare

**Lucrările Simpozionului Național
MONUMENTUL - TRADIȚIE ȘI VIITOR
Ediția a III-a, Iași, 2001**

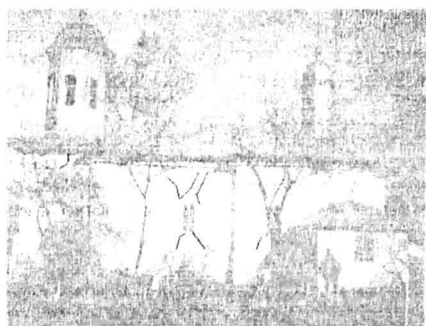
Fig. 8.
Biserica M-rii Adam. Vedere degradări la fațada de sud

La cutremurul din 1977 biserica este avariată puternic. Urmează reparațiile din perioada 1981-1984. Seismele din anii 1986 și 1990 au avut din nou efecte negative asupra bisericii, fisurile care fragmentează "în felii" transversale corpul clădirii fiind o consecință a acestor evenimente nefaste naturale. Fenomenele locale de tasări inegale de teren sub fundații (la cvasi-absida altarului și, mai redus, la pridvor) au produs avarii acestui monument istoric de cult creștin-ortodox. Biserica prezintă fragmentări, fig. 6 și 7; în fig. 8 și 9 sunt date imagini de crăpături ale zidăriei.

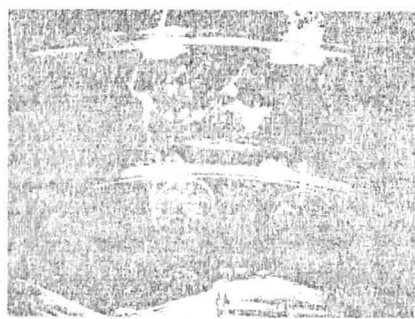
Fig. 9.
Biserica M-rii Adam. Vedere degradări la arc și boltă altar

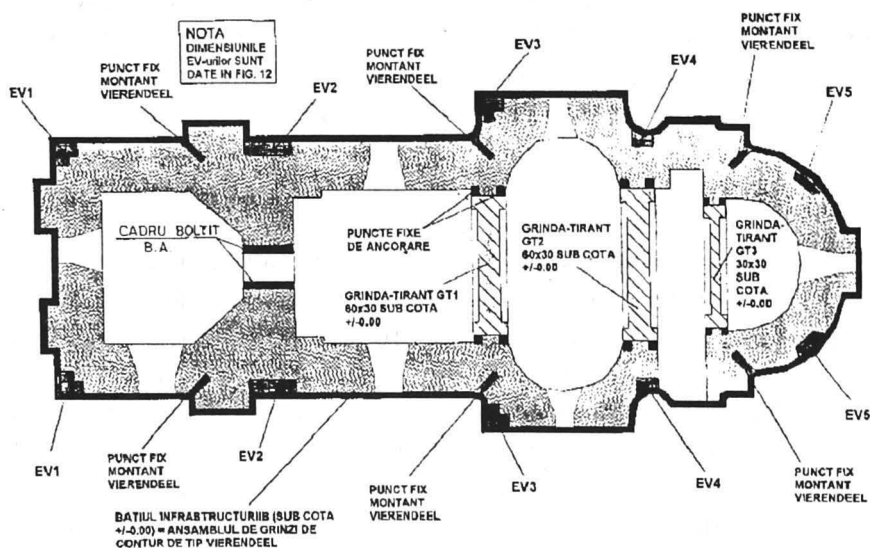
Fig. 10.

Biserica Adam. Plan cu indicare soluții de intervenție la fundații și structură

II. consolidarea pereților structurali, prin executarea unui ansamblu de elemente verticale – EV, (care leagă MP de consolidarea infrastructurii);

III. consolidarea fundațiilor prin crearea “batiului infrastructurii” - BI (o grindă Vierendeel de contur + grinzi tirant tot sub cota 0.00). Schema intervențiilor pentru infrastructură și pereții structurii este dată în fig. 10.

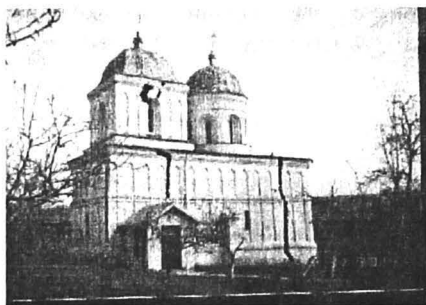
Fig. 13.

Biserica Banu-Nicorești. Vedere degradări la fațadele de sud și de vest

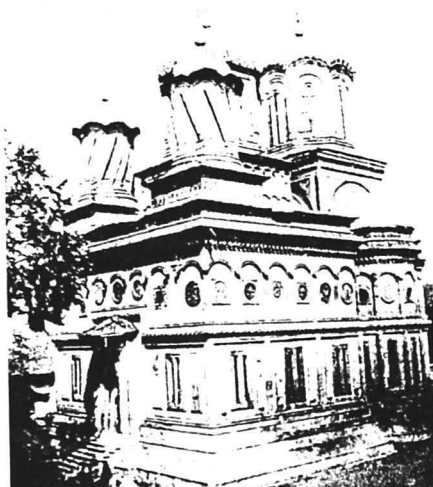
*Fig.1: Biserica Episcopală de la Argeș
înainte și după intervenția lui Lecomte du Nouy (1)*

Din păcate restaurarea brutală la sfârșitul secolului al XIX-lea de către arhitectul francez A. Lecomte du Nouy a înlăturat o serie înțregă de indici prețioase pentru reconstituirea monumentului dispărut.

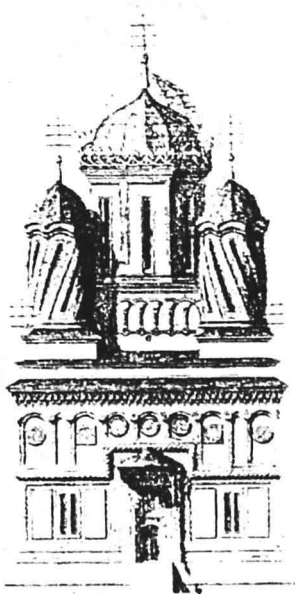
Fig. 3
Plan, secțiune și fațada
vestică.
Relevéu Reissenberger

Trebuie să observăm că grosimea pereților din releveul lui Reissenberger conține inclusiv placajul de piatră apreciat la circa 20 cm – incluzând mortarul de poză și profilatura sculptată, așa că peretele de cărămidă este și mai subțire decât este figurat în desen (Fig.3).

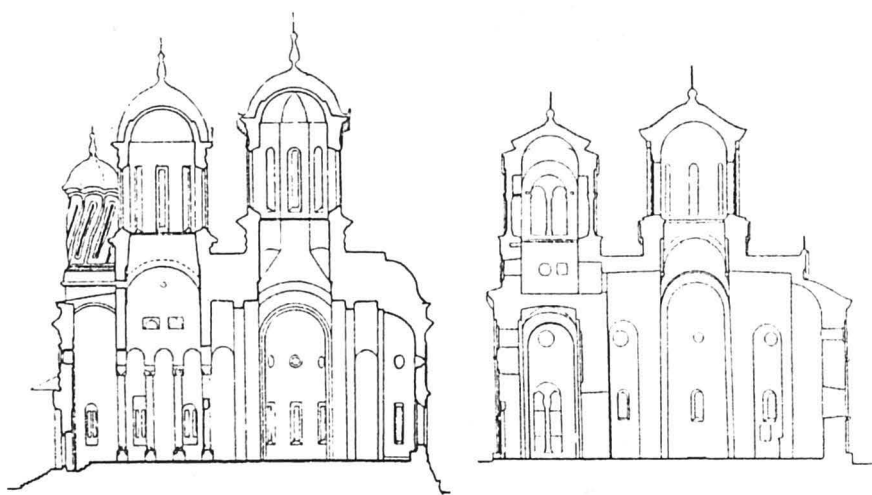
Fig.10 Asemănări de siluetă ARGEȘ - LAZARIȚA

Compozițional, meșterul lui Neagoe preia pentru pronaos planimetria unui gavit redus ca lungime pe care îl interpretează în spiritul tradiției constructive-balcanice; el încununează noua construcție cu o turlă de factură sârbo-bizantină pe care o integrează părții vechi printr-o decorație de factură orientală. Un argument în favoarea acestei fuziuni este și asemănarea de siluetă, în secțiune, între Biserica de la Argeș și cea de la Lazarița – Krușevaț (Fig.10).

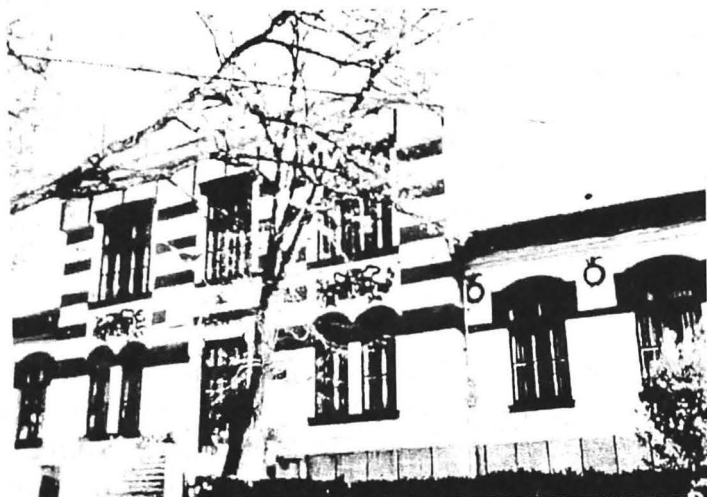
1. CASA CORPULUI DIDACTIC

Clădirea a fost executată la sfârșitul secolului al XIX-lea. Realizată inițial ca o clădire în formă de U dezvoltată cu regim de înălțime parter și parțial cu etaj, doar în zona centrală, construcția are pereții portanți din zidărie de cărămidă plină, cu planșee din lemn și fundații continue sub ziduri, din piatră.

În timp, clădirea a suferit unele modificări funcționale, dar și extinderi, cele mai importante în jurul anului 1970. Clădirea este executată cu pereți din zidărie de cărămidă presată plină (tip vechi), cu mortar de var; rezolvarea golurilor pentru uși și ferestre este făcută prin descărcare în boltă, sistem utilizat în trecut la astfel de clădiri, lipsind evident centurile, buiandrugii și stâlpișorii-sâmburii din beton armat. Planșeele-elemente ce rigidizează clădirea în plan orizontal-sunt realizate din lemn, rezemând direct pe ziduri.

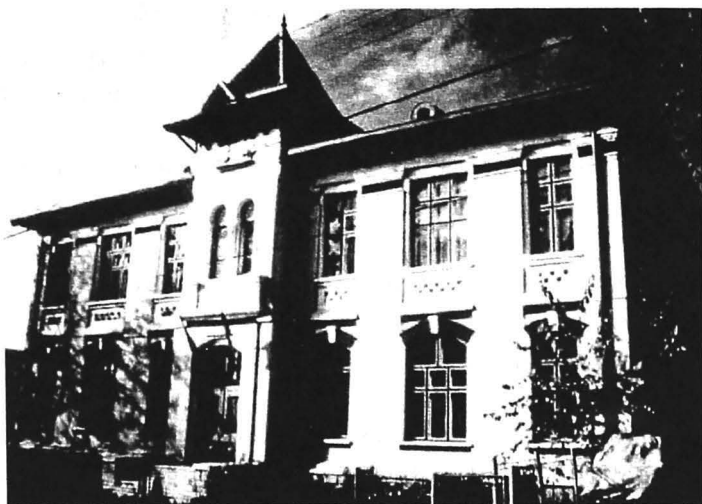
3. INSPECTORATUL ȘCOLAR AL JUDEȚULUI IAȘI

Clădirea este alcătuită din două corpuri separate între ele printr-un rost de 2,5 cm, având un regim de înălțime de P¹E și o suprafață de 1100 m².

Cele două corpuri de clădire fiind realizate în etape diferite, au fost denumite Corpul vechi și Corpul nou.
