## MÂNĂSTIREA PLĂTĂREȘTI, JUD. CĂLĂRAȘI

ADRIAN IONIȚĂ, DANIELA MARCU ISTRATE

**Cuvinte cheie:** mânăstire, biserică, chilii, casă domnească, turn clopotniță, incintă, nivel de construcție, fundație, mortar, cărămizi.

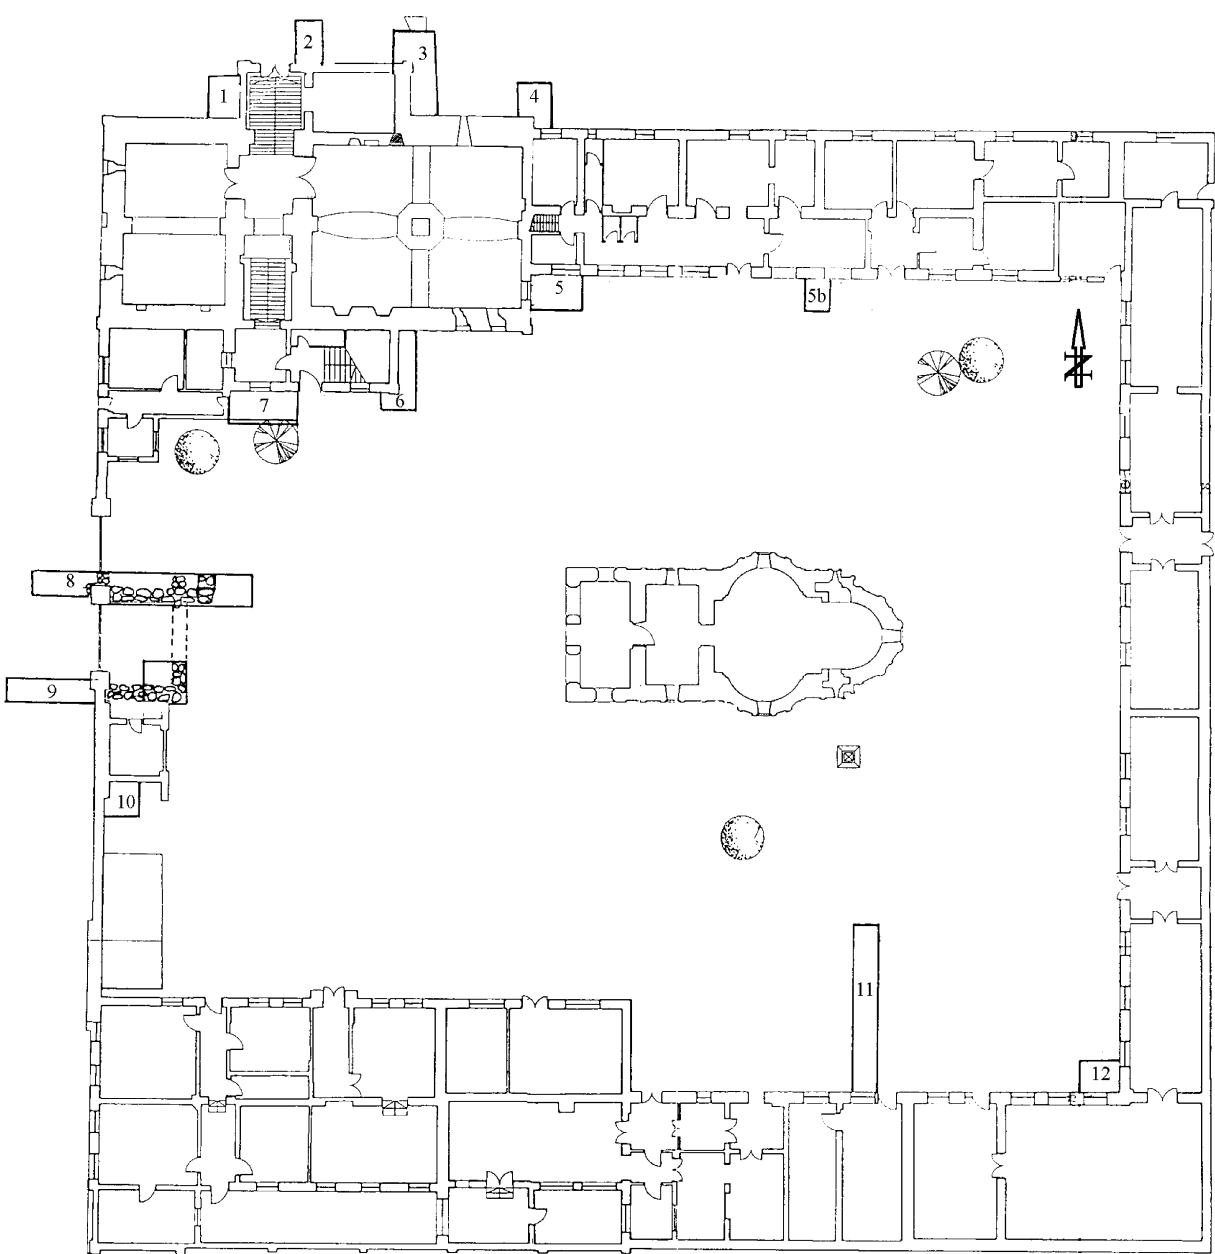
- Fig. 1. Plan general de săpătură  
 Fig. 2. S.1 – 1 profil est; 2 profil sud; 3 profil vest  
 Fig. 3. S.2 – 1 profil est; 2 profil sud; 3 profil vest  
 Fig. 4. S.3 – 1 profil sud; 2 profil sud (colțul beciului); 3 profil vest; 4 profil est  
 Fig. 5. S.4 – 1 plan; 2 profil nord  
 Fig. 6. S.4 – 1 profil est; 2 profil sud; 3 profil vest  
 Fig. 7. S.5 – 1 plan; 2 profil nord  
 Fig. 8. S.5bis – profil est  
 Fig. 9. S.6 – 1 profil est; 2 profil vest  
 Fig. 10. S.7 – plan  
 Fig. 11. S.7 – 1 profil est; 2 profil sud  
 Fig. 12. S.8 – 1 plan; 2 profil nord  
 Fig. 13. S.8ext – 1 plan; 2 profil nord  
 Fig. 14. S.8ext – 1 profil est; 2 profil sud  
 Fig. 15. S.9a – 1 plan; 2 profil vest  
 Fig. 16. S.9b – 1 plan; 2 profil sud  
 Fig. 17. S.10 – 1 profil est; 2 profil sud; 3 profil vest  
 Fig. 18. S.11 – profil vest  
 Fig. 19. S.12 – 1 profil nord; 2 profil est

sud, est și nord. Pentru cercetarea arheologică a Mănăstirii Plătărești au fost săpate un număr de 15 secțiuni (**Fig. 1**), urmând în funcție de rezultatele obținute și de necesitățile proiectantului a fi continuate. Între timp însă șantierul a fost închis și în viitorul apropiat nu se conturează posibilitatea ca aceste săpături să fie reluate. Din acest motiv am decis să publicăm rezultatele obținute în campania din 1999.

- Fig. 1. Plan général des fouilles  
Fig. 2. T.1 – 1 profil est; 2 profil sud; 3 profil ouest  
Fig. 3. T.2 – 1 profil est; 2 profil sud; 3 profil ouest  
Fig. 4. T.3 – 1 profil sud; 2 profil sud (le coin de la cave); 3 profil ouest; 4 profil est  
Fig. 5. T.4 – 1 plan; 2 profil nord  
Fig. 6. T.4 – 1 profil est; 2 profil sud; 3 profil ouest  
Fig. 7. T.5 – 1 plan; 2 profil nord  
Fig. 8. T.5bis – profil est  
Fig. 9. T.6 – 1 profil est; 2 profil ouest  
Fig. 10. T.7 – plan  
Fig. 11. T.7 – 1 profil est; 2 profil sud  
Fig. 12. T.8 – 1 plan; 2 profil nord  
Fig. 13. T.8ext – 1 plan; 2 profil nord  
Fig. 14. T.8ext – 1 profil est; 2 profil sud  
Fig. 15. T.9a – 1 plan; 2 profil ouest  
Fig. 16. T.9b – 1 plan; 2 profil sud  
Fig. 17. T.10 – 1 profil est; 2 profil sud; 3 profil ouest  
Fig. 18. T.11 – profil ouest  
Fig. 19. T.12 – 1 profil nord; 2 profil est

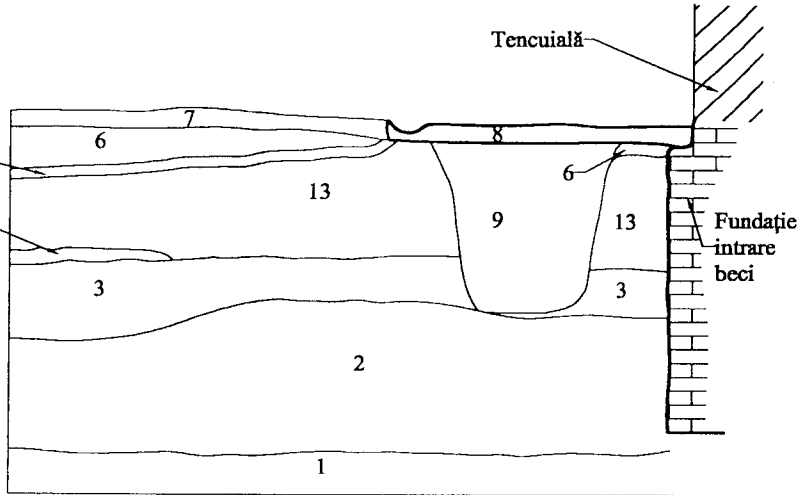
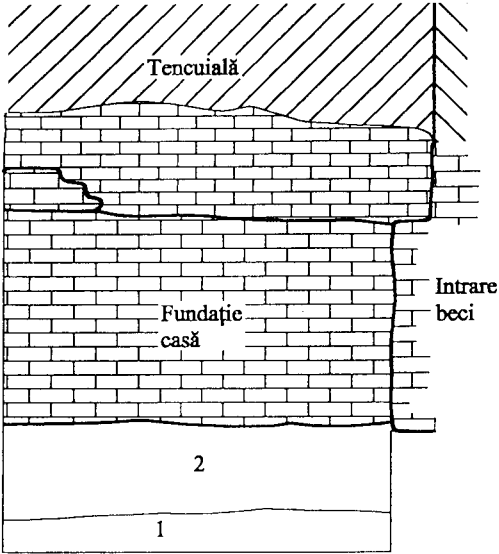
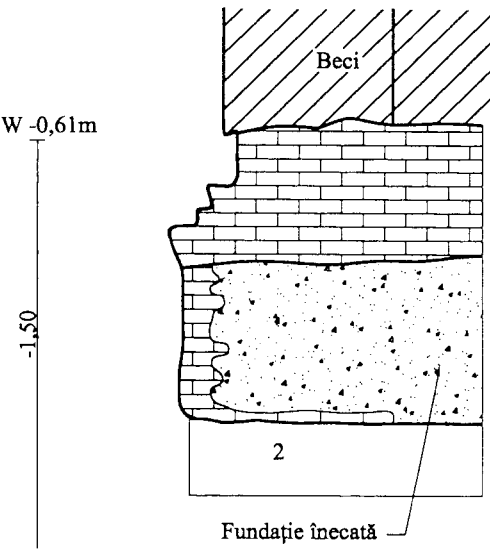
Tencuială

Intrare beci

Decroș

Fundație înecată

Prag beci

Zidărie superficială

**S.2** (1,7 x 2,55 m) este amplasată perpendicular pe partea de nord a casei domnești în stânga intrării în beci și avea ca obiectiv fundația intrării în beci. Nivelul de călcare actual (nca): -0,71 m; adâncime medie: -2,11 m (adâncime față de nca: -1,40 m); solul viu: -1,93 m. (**Fig. 3**)
