# Biserica evanghelică din Saschiz, jud. Mureș. Cercetări arheologice (I)

DANIELA MARCU ISTRATE\*

**Key words:** Saschiz, fortified church, fortified tower, Saxon, cemetery, Middle Age, XV<sup>th</sup>–XIX<sup>th</sup> centuries.

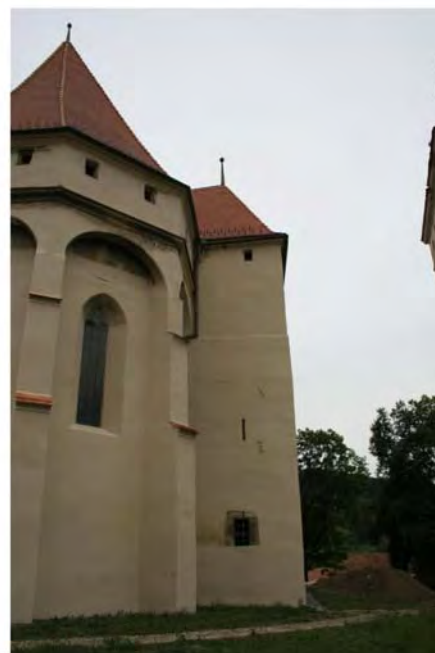
Pl. 3. 1. Detaliu cu etajul de apărare ieșit în consolă, latura de sud, după restaurare. 2. detaliu cu ferestrele de tragere ale etajului de apărare, vedere din pod. 3. Etajul de apărare, latura de sud.

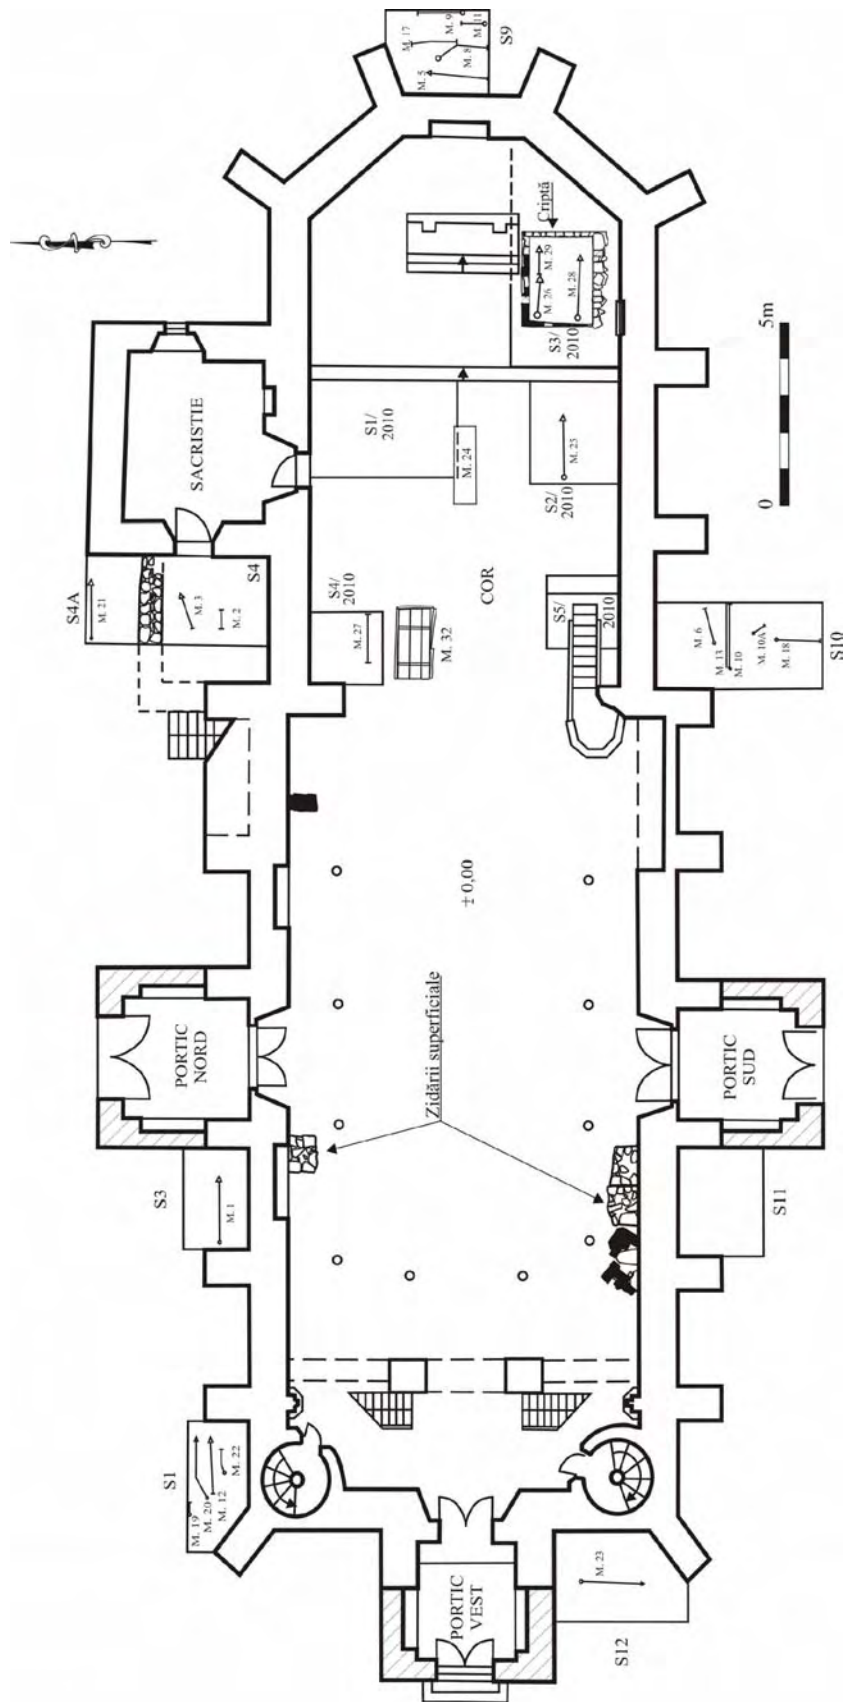
Pl. 6. Planul general al săpăturilor, cu marcarea etapelor de construcție.

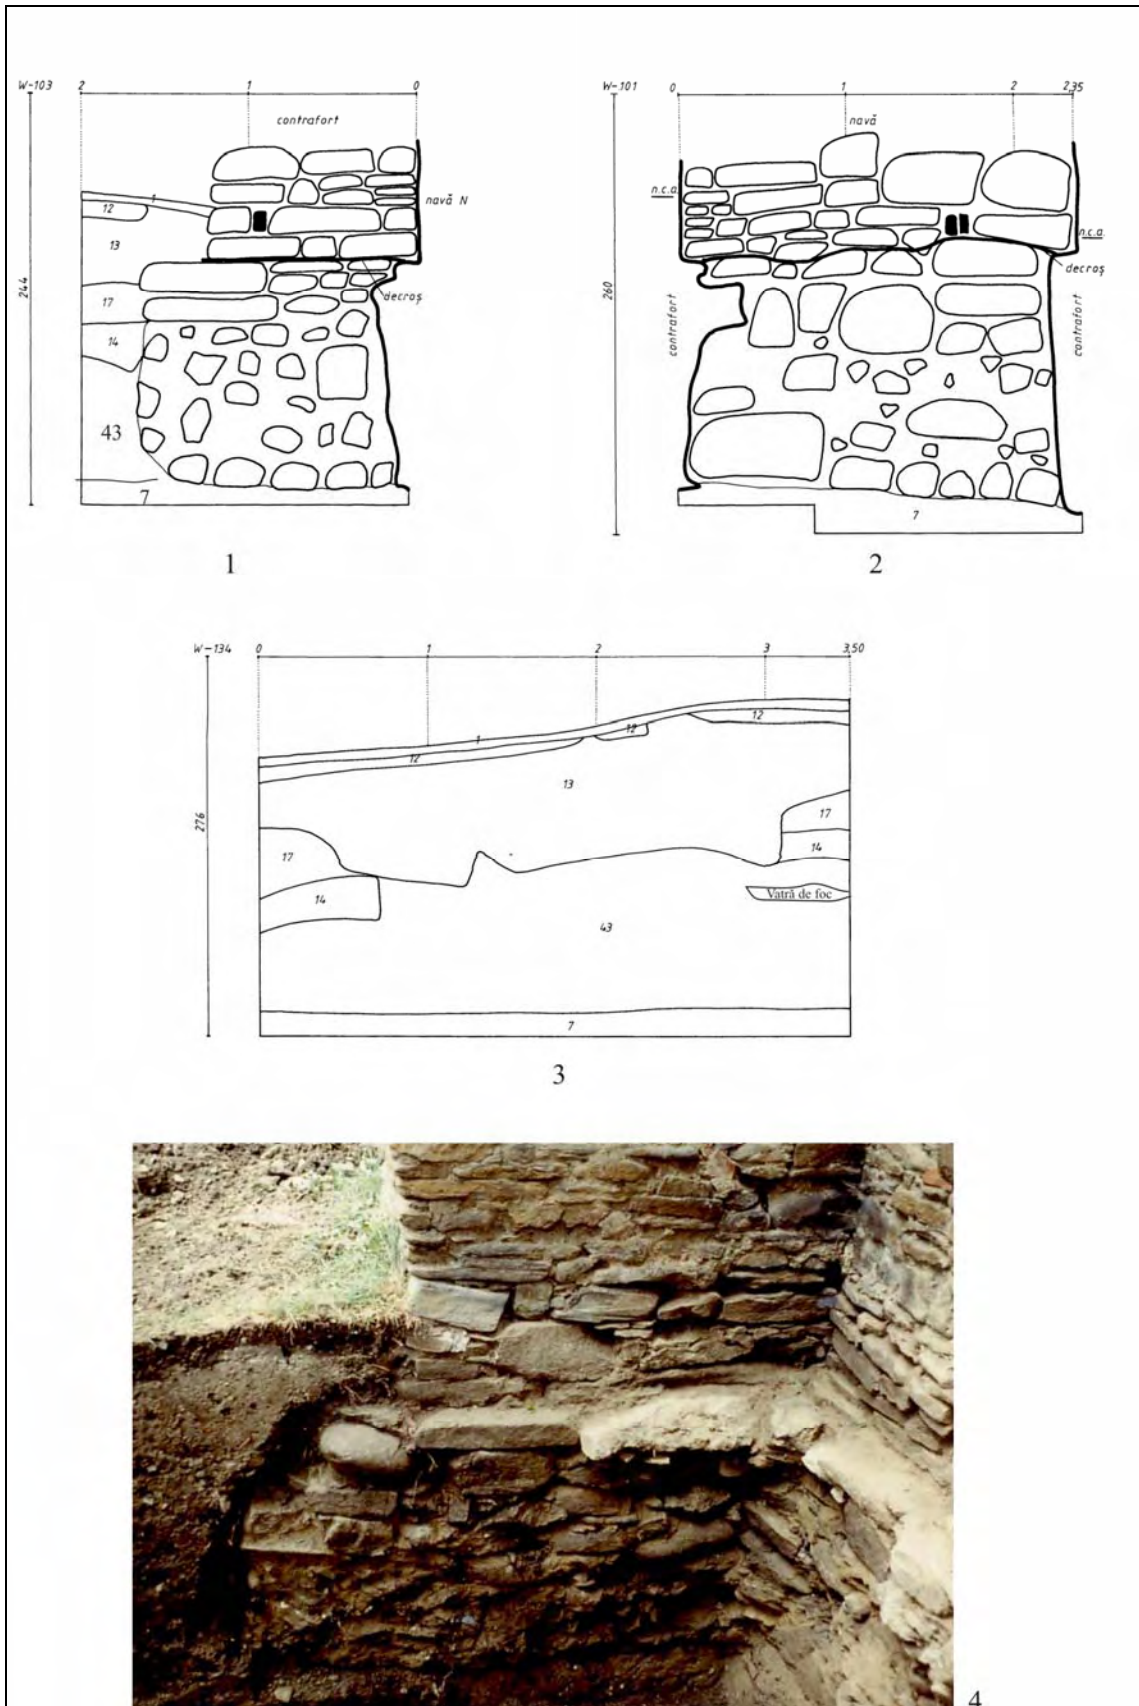
Pl. 7. Secțiunea 1. 1. Profilul de est. 2. Profilul de sud. 3. Profilul de nord. 4. Vedere generală spre est cu fundația contrafortului de colț.

- Pl.7. Trench 1. 1. Eastern profile. 2. Southern profile. 3. Northern profile. 4. General, eastward view with the foundation of the corner buttress.
- Pl.8. 1. Trench 4, northern profile. 2. Trench 4A, northern profile. 3. Trench 4A, southern profile. 4. Trench 3, eastern profile. 5. Trench 4, southern profile.

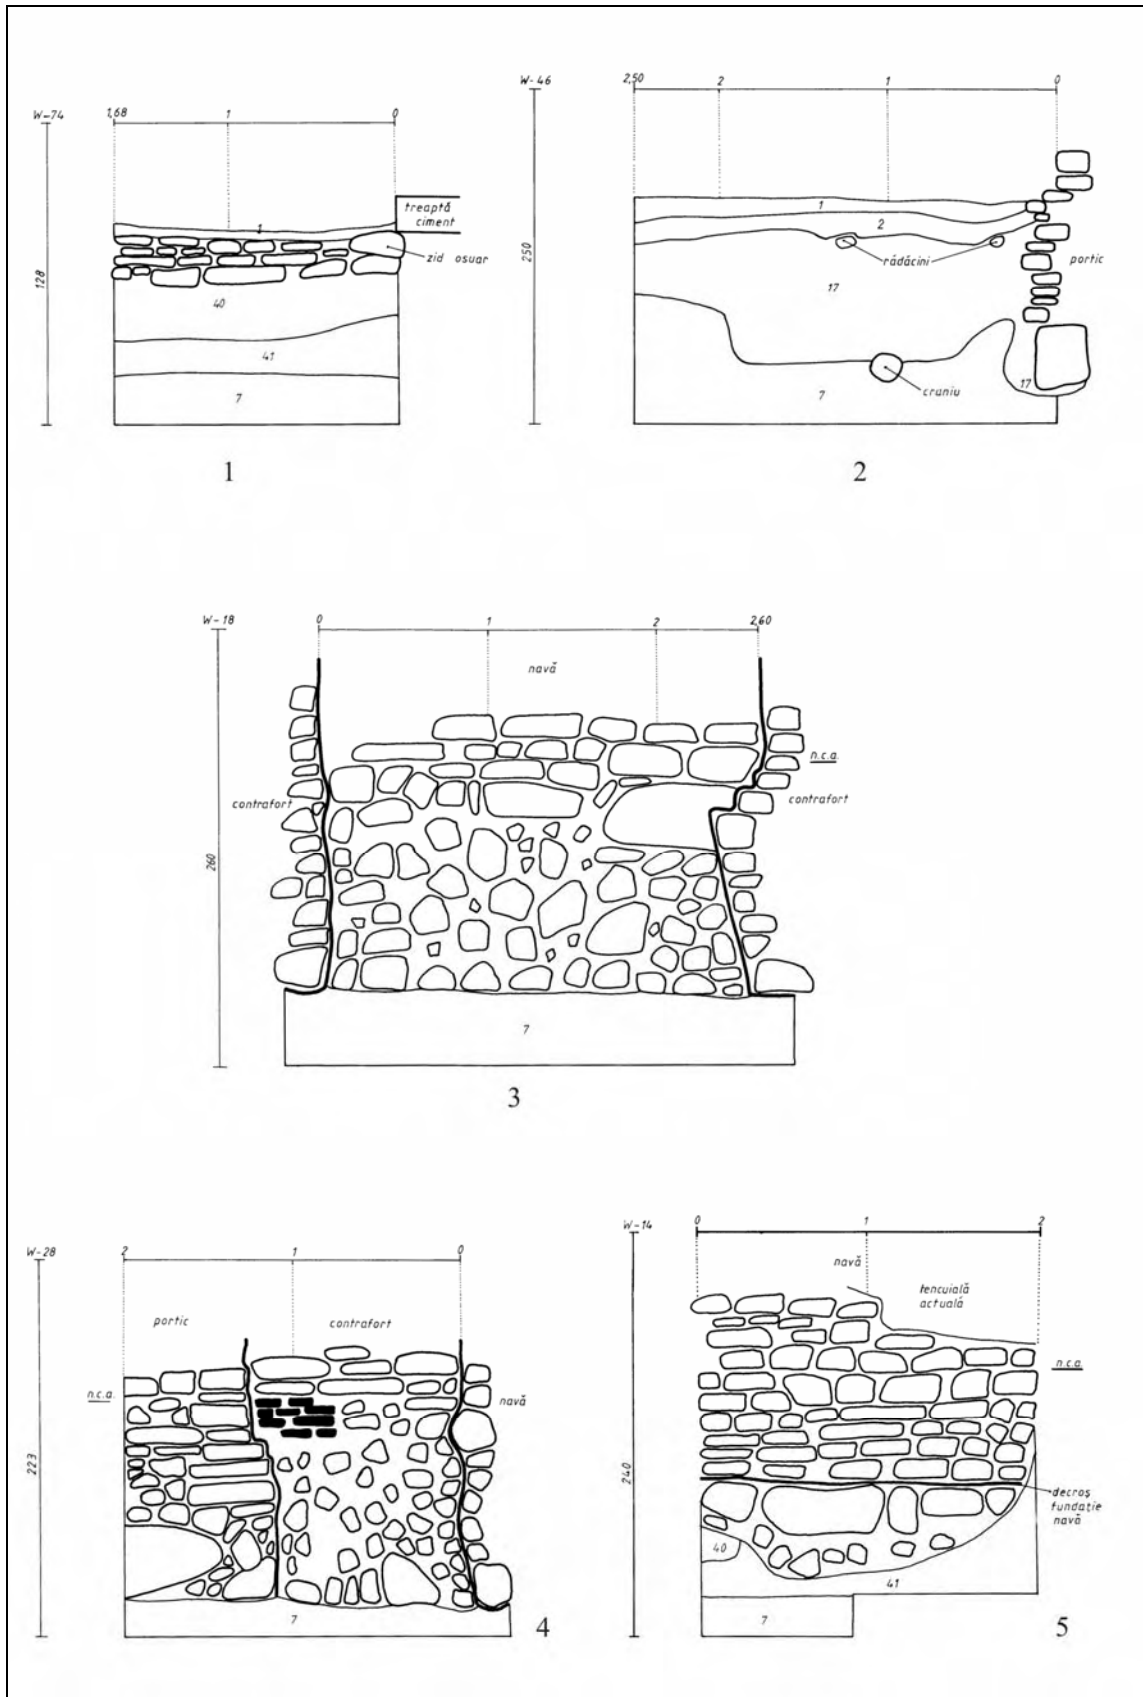
Pl. 8. 1. Secțiunea 4, profil nord. 2. Secțiunea 4A, profil nord. 3. Secțiunea 4A, profil sud. 4. Secțiunea 3, profil est. 5. Secțiunea 4, profil sud.

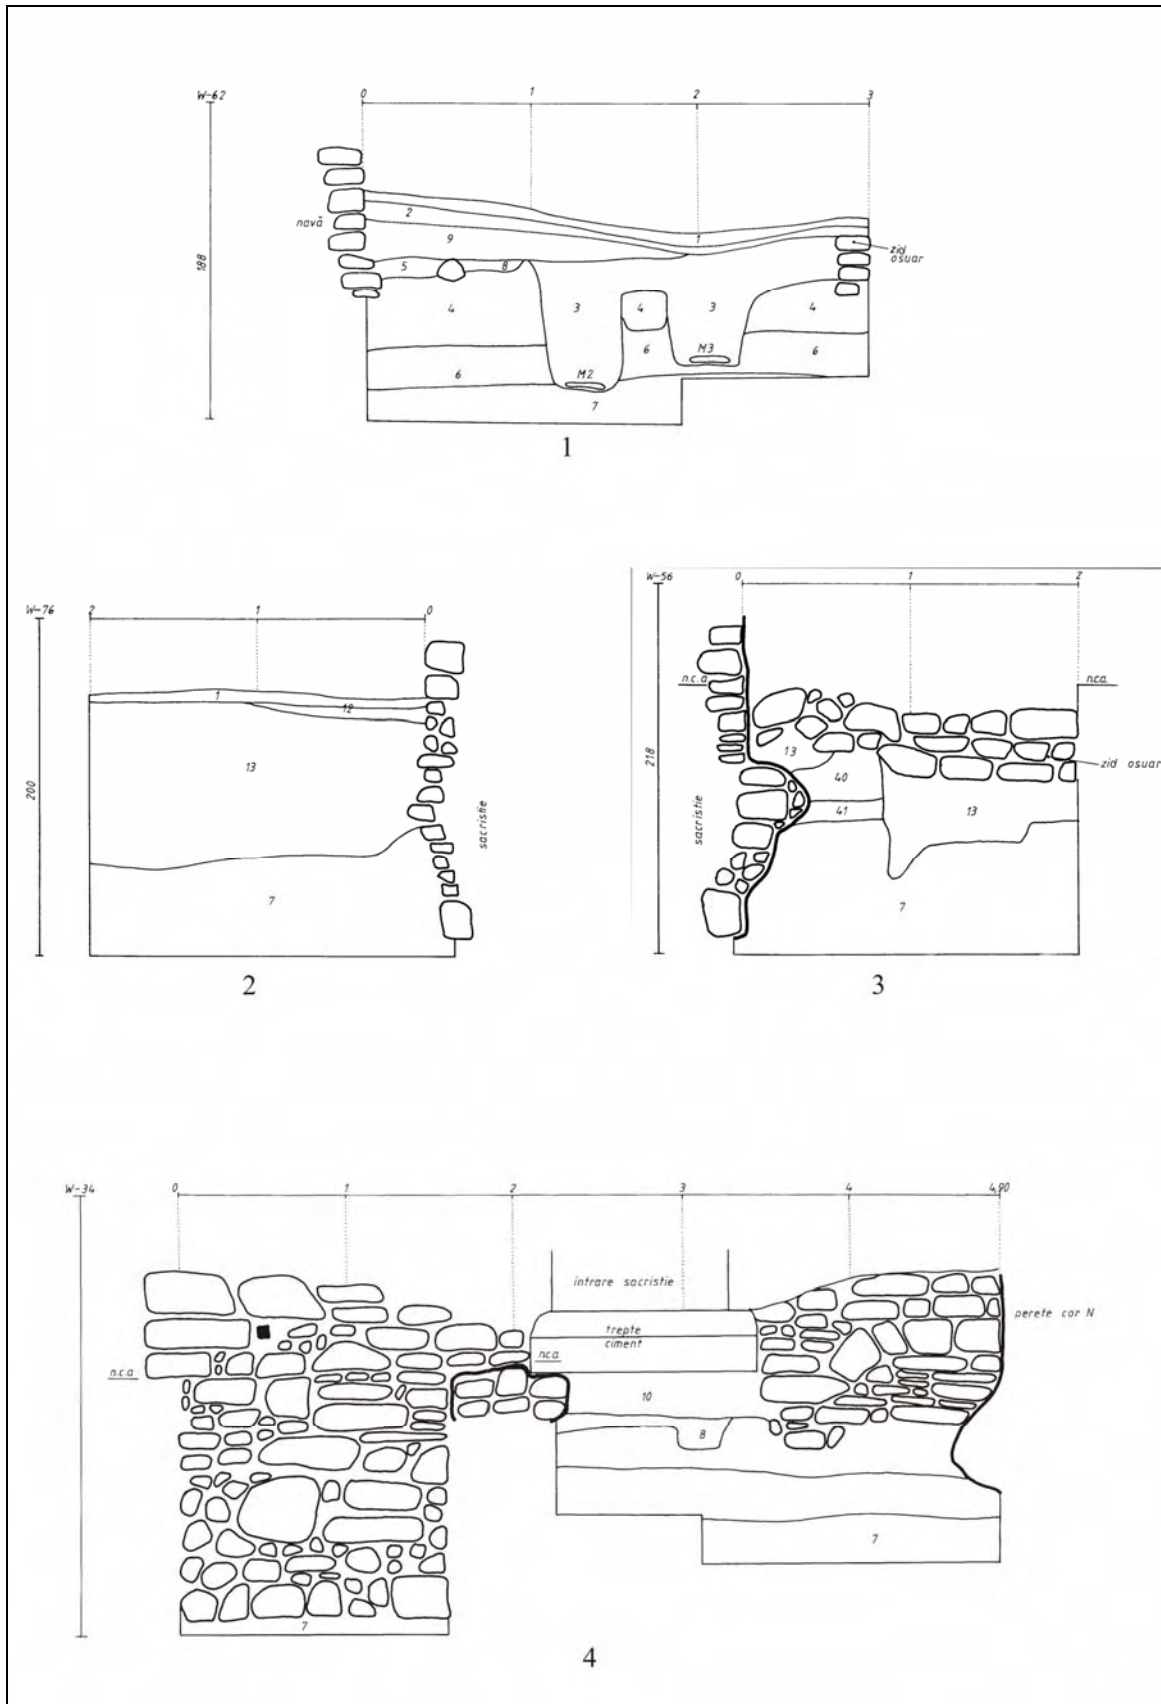
Pl. 9. 1. Secțiunea 4, profil est. 2. Secțiunea 4, profil sud. 3. Secțiunea 4, profil nord. 4. Secțiunea 4+4A, profil est.

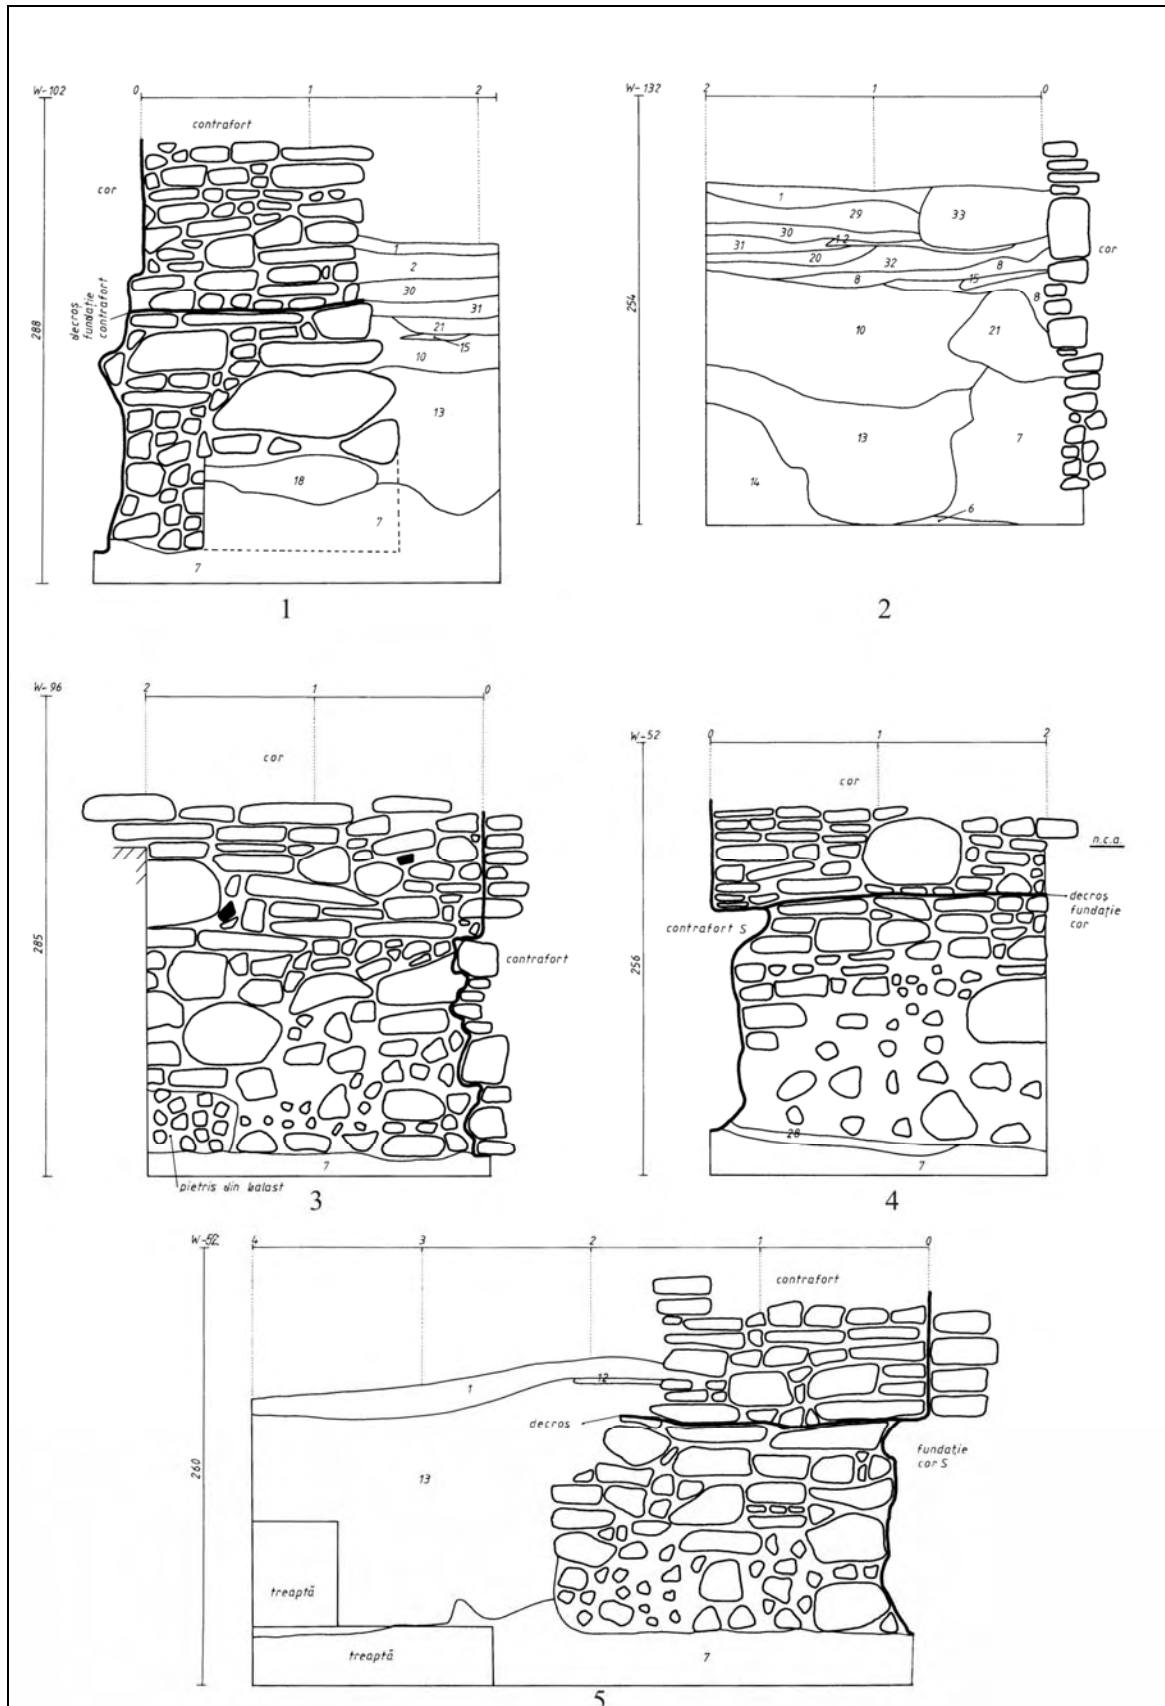
Pl. 10. 1. Secțiunea 9, profil nord. 2. Secțiunea 9, profil sud. 3. Secțiunea 9, profil vest. 4. Secțiunea 10, profil nord. 5. Secțiunea 10, profil vest.

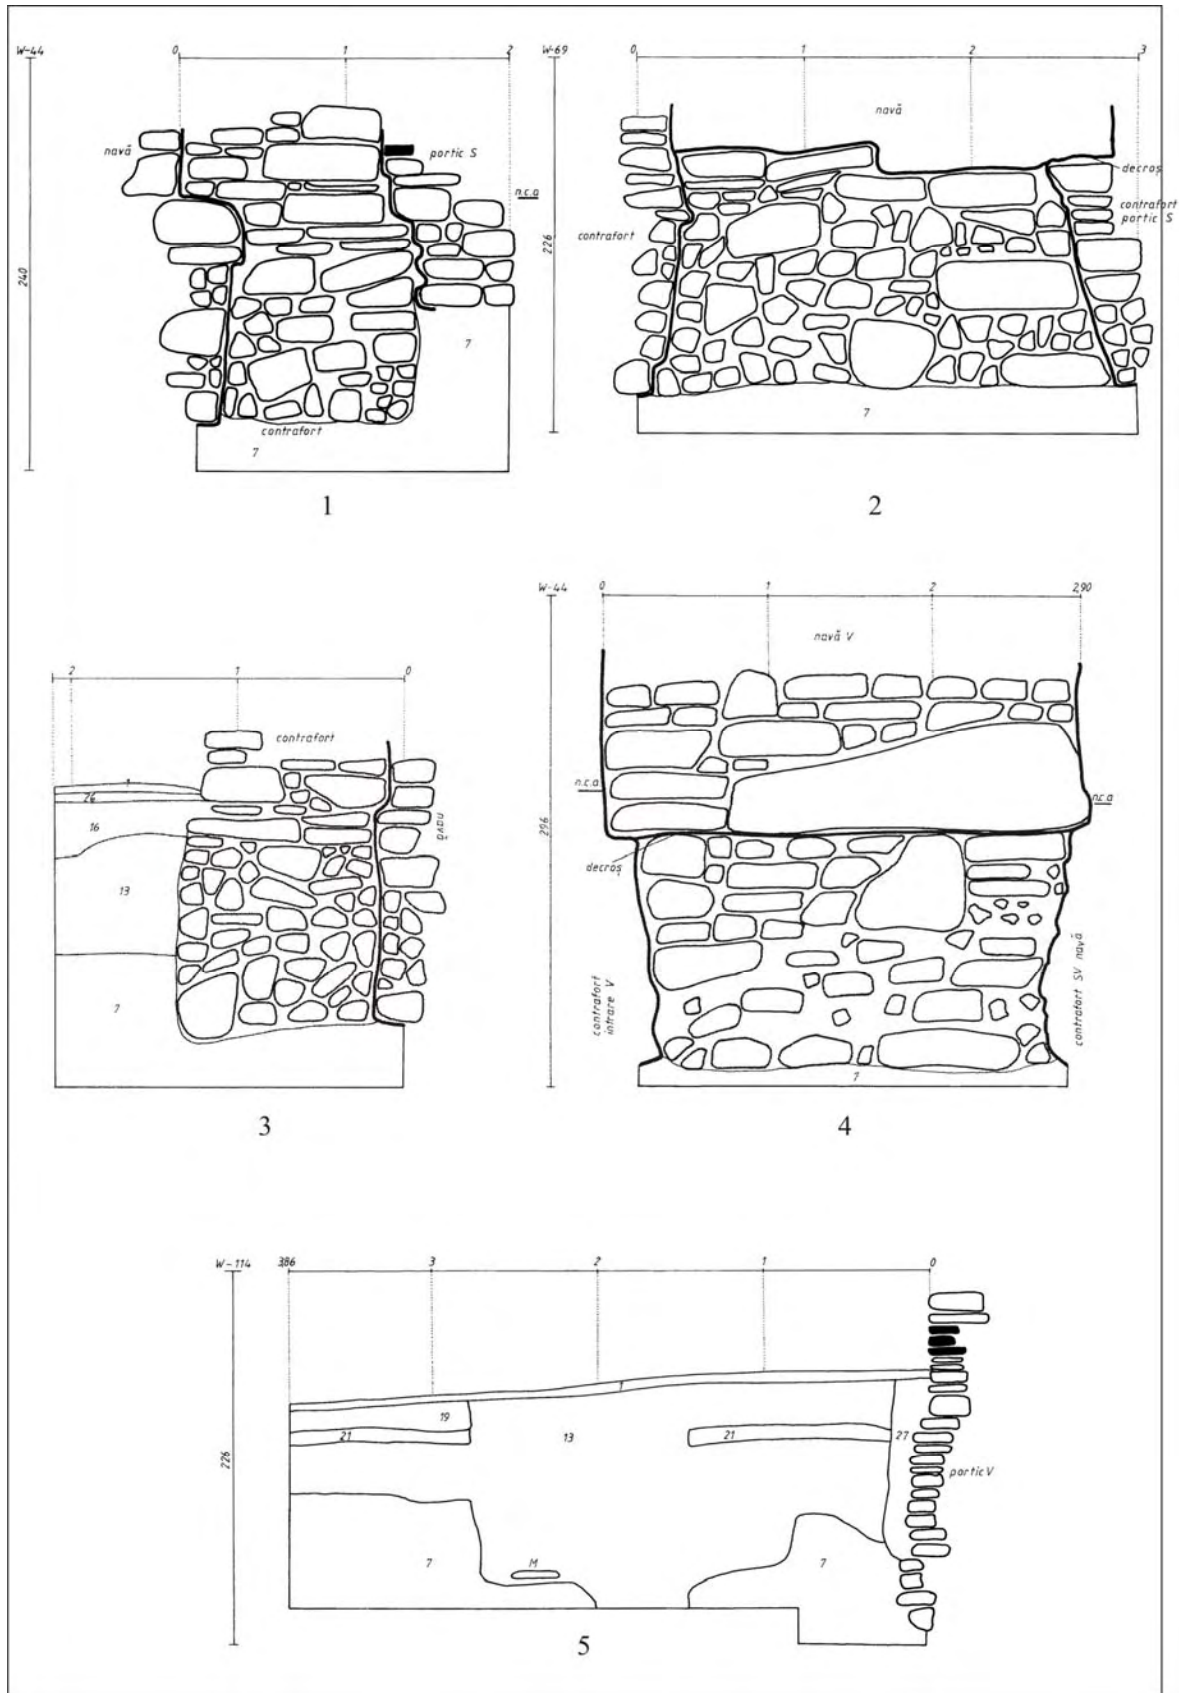
Pl. 11. 1. Secțiunea 11, profil est. 2. Secțiunea 11, profil nord. 3. Secțiunea 11, profil vest. 4. Secțiunea 12, profil est. 5. Secțiunea 12, profil vest.

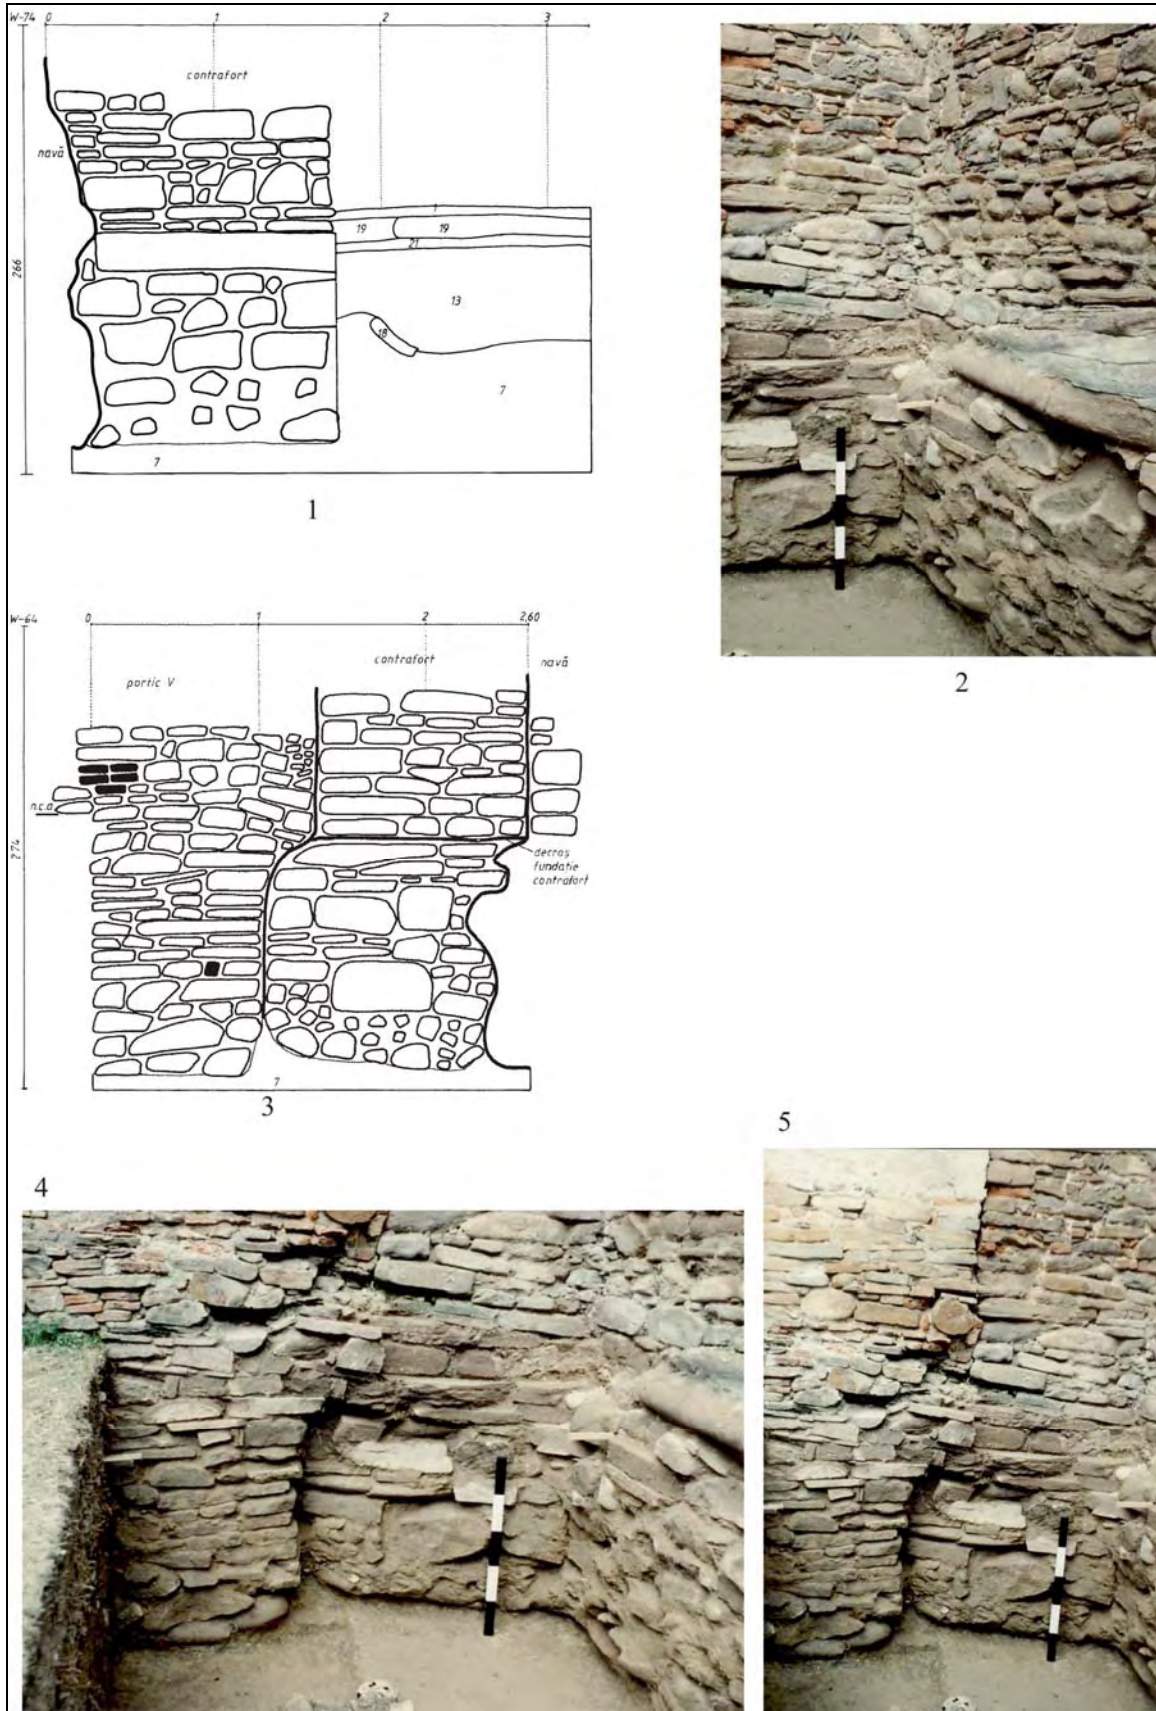
Pl. 12. 1. Secțiunea 12, profil sud. 3. Secțiunea 12, profil nord. 2, 4, 5. vederi din timpul săpăturilor.  
Se observă un fragment de colonetă refolosit în fundația bisericii.

- Pl.12. 1. Trench 12, southern profile. 3. Trench 12, northern profile. 2, 4, 5. views during excavations. Noticeable a small column fragment, re-used in the church foundations.

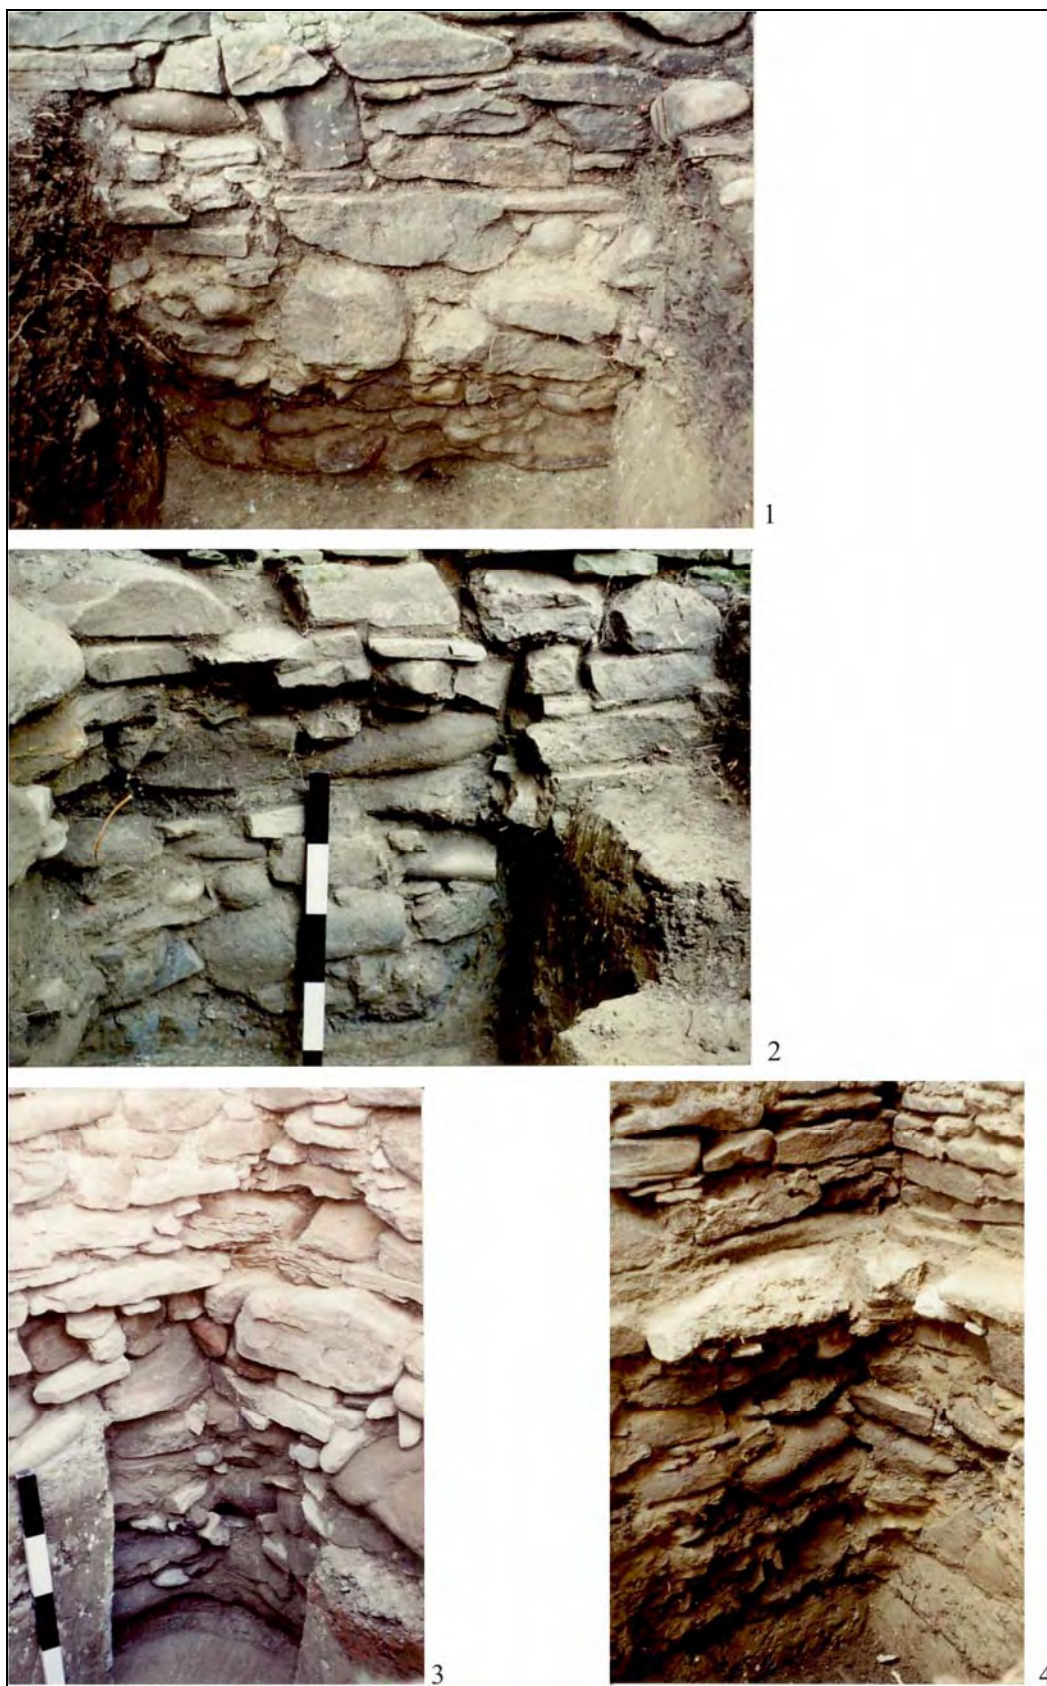
Pl. 13. 1–4. imagini din timpul săpăturilor exterioare, cu fundațiile bisericii.

- Pl.13. 1–4. views during exterior excavations of the church foundations.

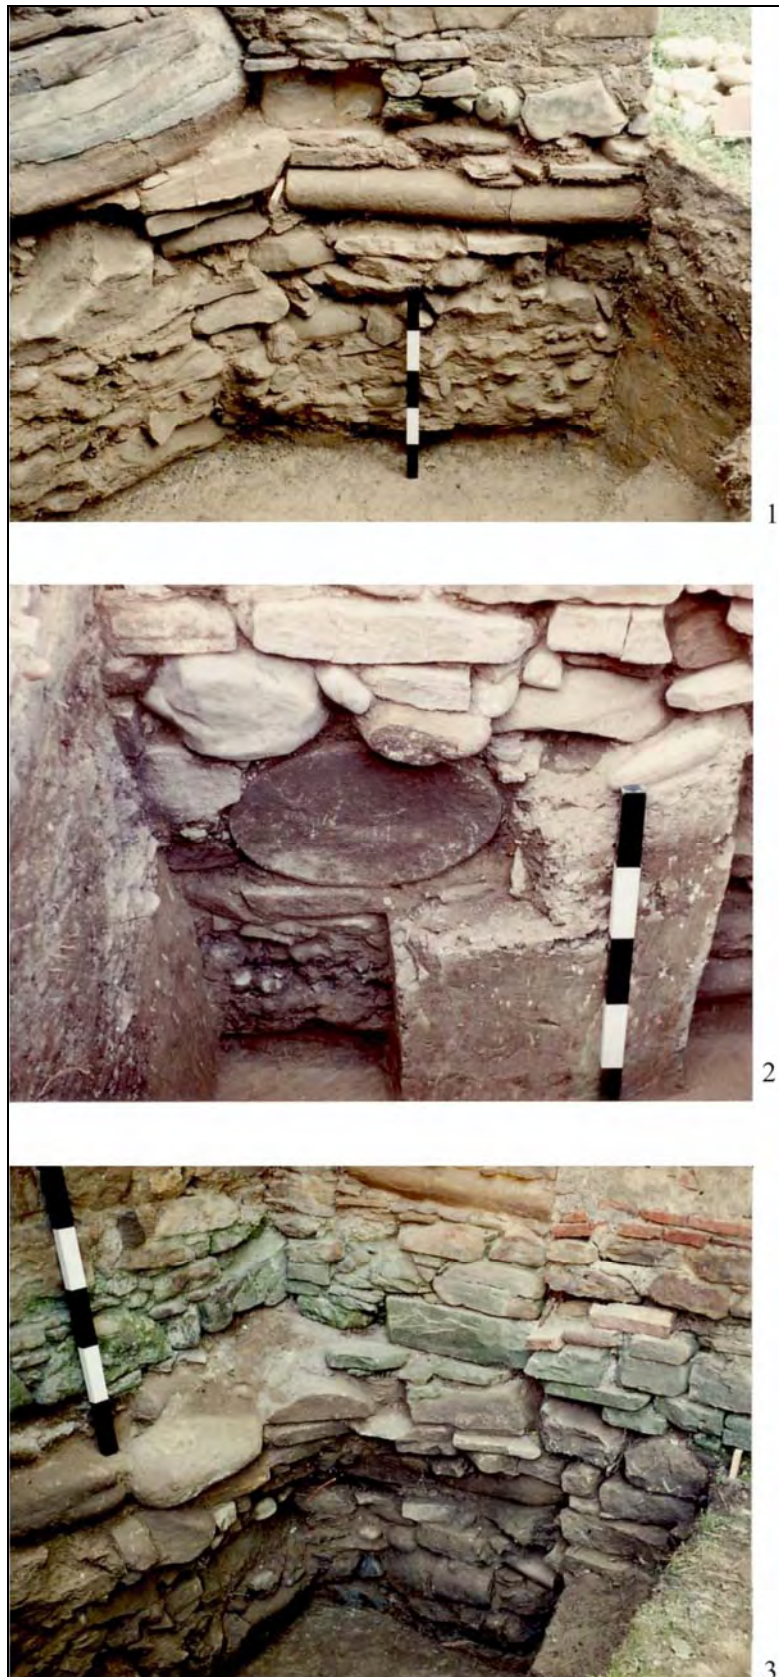
Pl. 14. 1-3. imagini din timpul săpăturilor exterioare, cu fundațiile bisericii.

- Pl. 14. 1–3. views during exterior excavations of the church foundations.
- Pl. 15. 1–3. views during the removal of the board floor in the church nave.

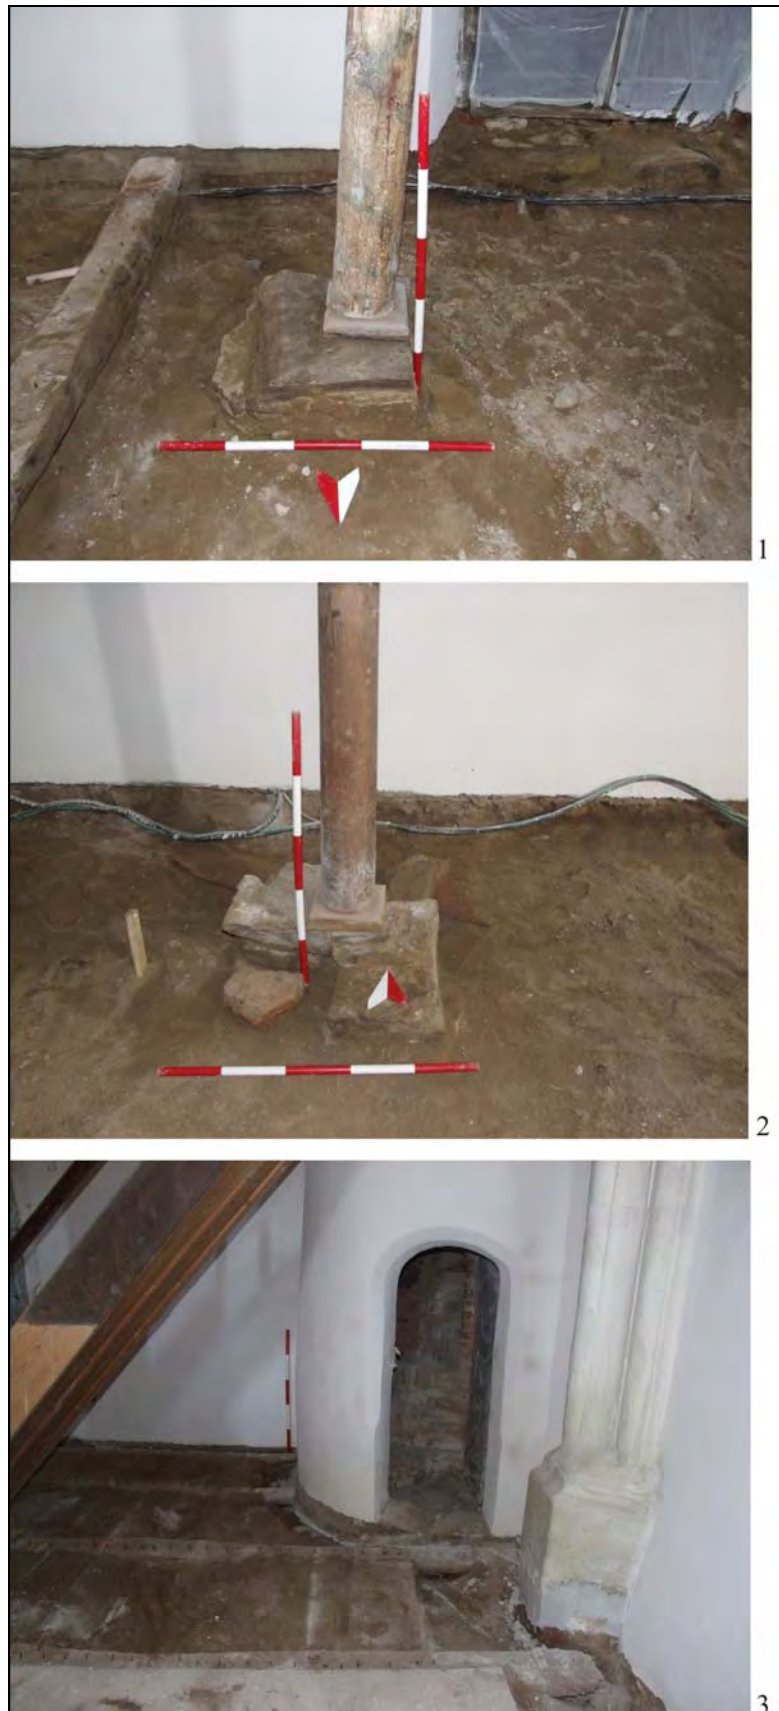
Pl. 16. 1–2. stâlpii din lemn ai emporelor, fixați pe bolovani de piatră. 3. Desfacerea pardoselii în colțul de N–V al navei, cu intrarea la casa scării în spirală ce conduce la etajul de apărare.

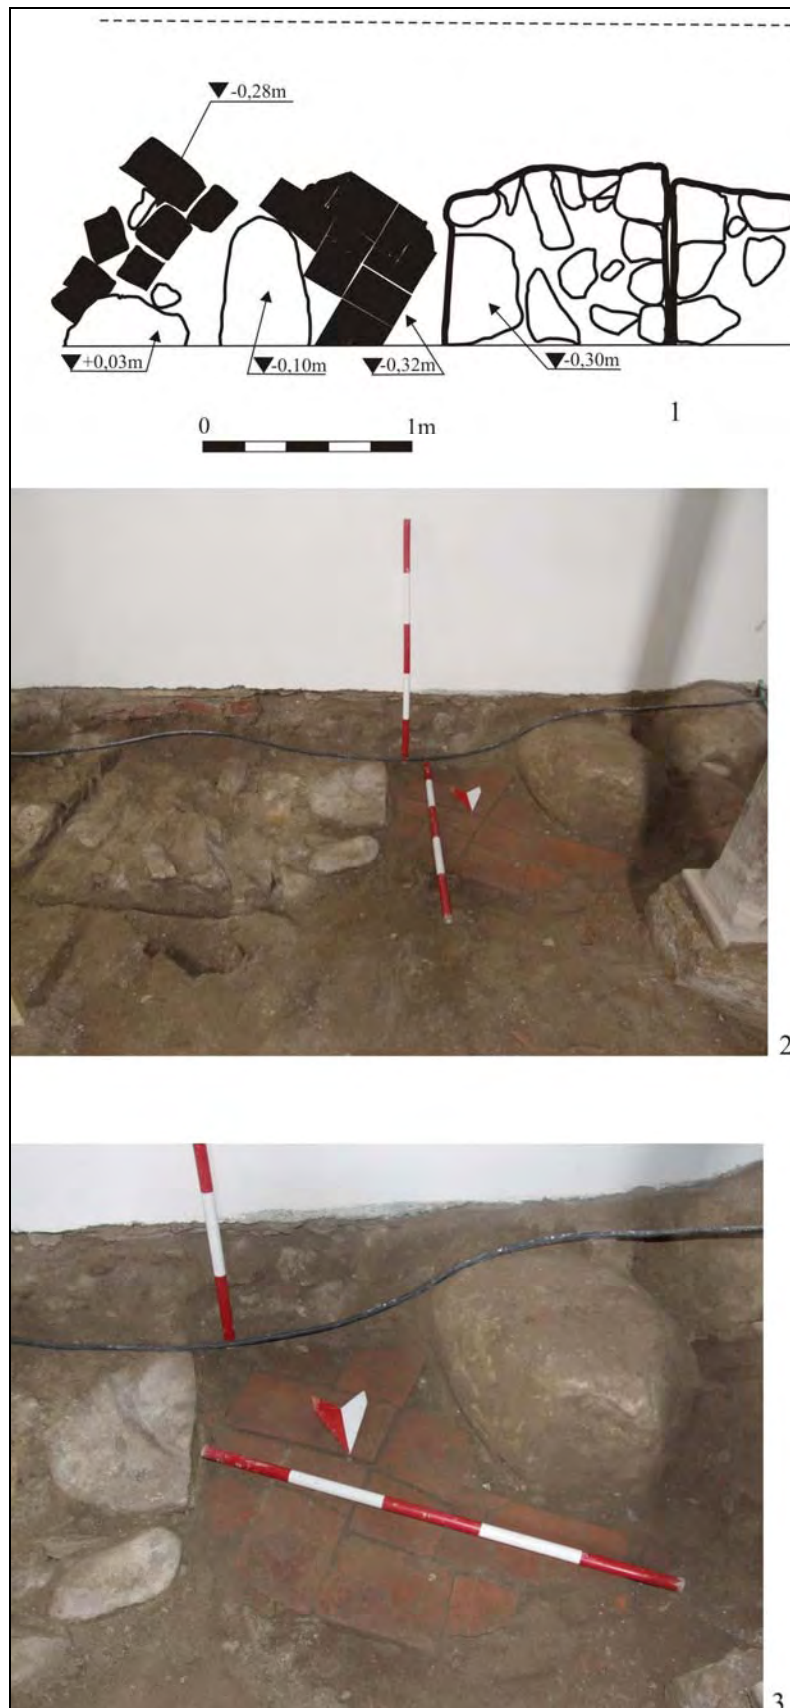
Pl. 17. 1–3. detalii cu fragmentele de pardoseală descoperite în navă și cu zidăriile superficiale ce au servit drept fundații unor altare laterale.

- Pl. 17. 1–3. Details of pavement fragments in the nave and the superficial masonry that served as foundations of the lateral altars.
- Pl. 18. 1–3. General view and details during the excavations in the choir.

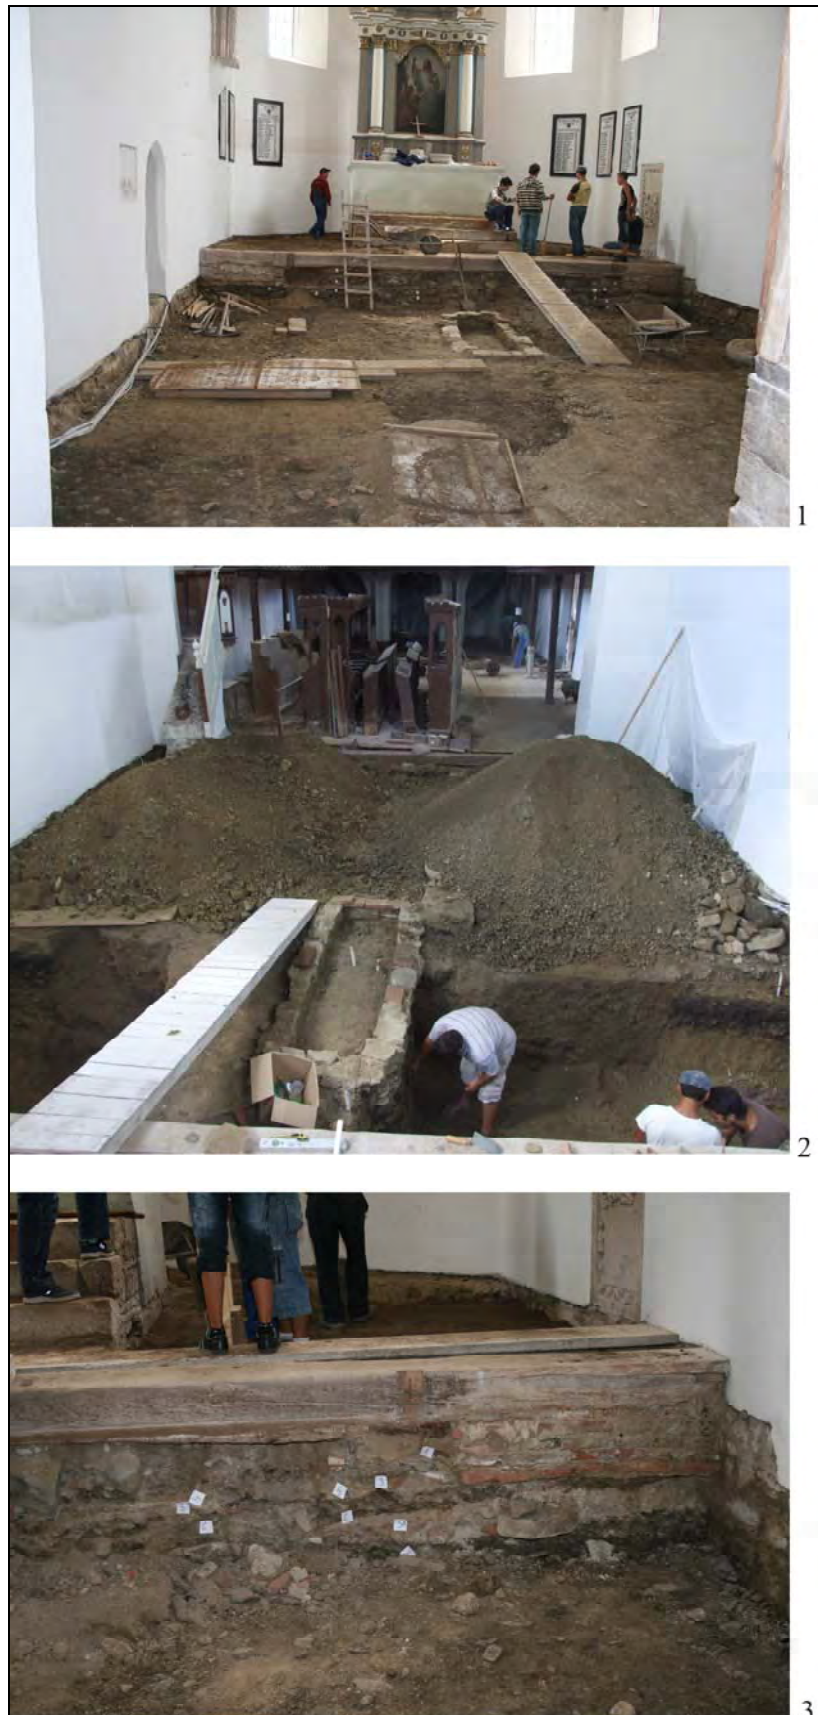
Pl. 18. 1–3. imagine de ansamblu și detalii în timpul decapării și cercetărilor arheologice din cor.

În interiorul corului s-a realizat o cercetare mai amplă, care a debutat cu demontarea podinei din lemn de pe întreaga suprafață (pl. 18). Podina era așezată (la – 0,08 m) pe zece grinzi din stejar cu diferite dimensiuni în secțiune, dispuse perpendicular pe axul corului, pe un pat de nisip galben curat. Aproape toate au fost refozite, fiind într-o stare avansată de degradare. Una dintre ele prezintă profilaturi puternice, iar altele au urme de îmbinări. După demontarea grinzilor a fost evacuată umplutura
